FORD S-MAX 120 HK MANUELL 2WD

TESTDATO: 11.06.2025

CHASSISNR: WF0JXXWPCJGB34017

NBF Tilstandsrapport er utarbeidet av Norges Bilbransjeforbund og Forbrukerrådet.

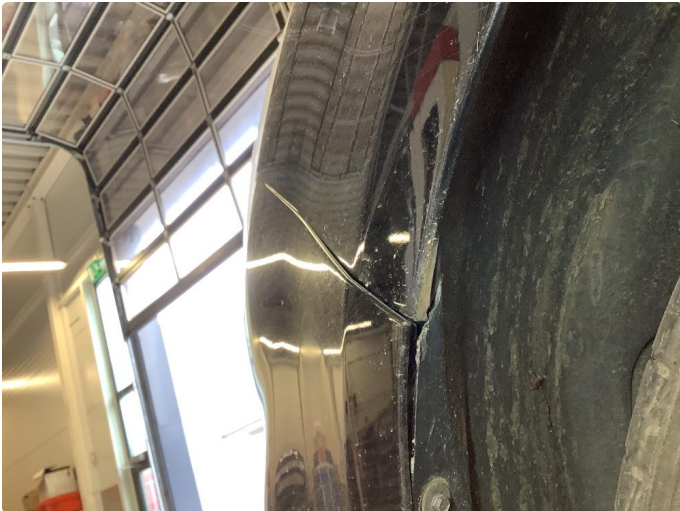
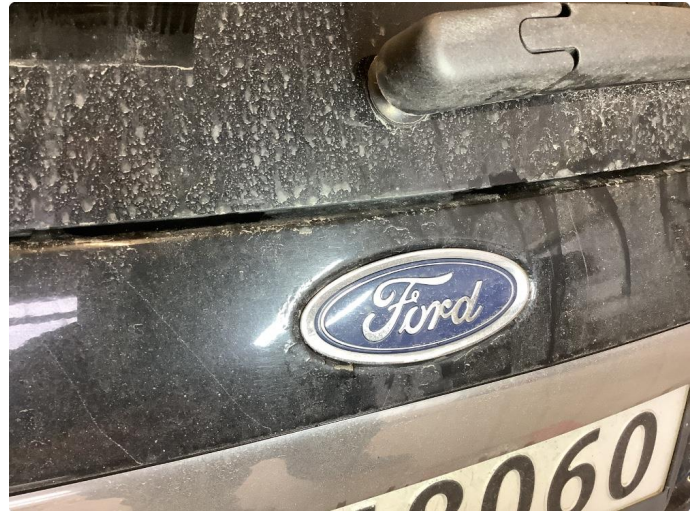
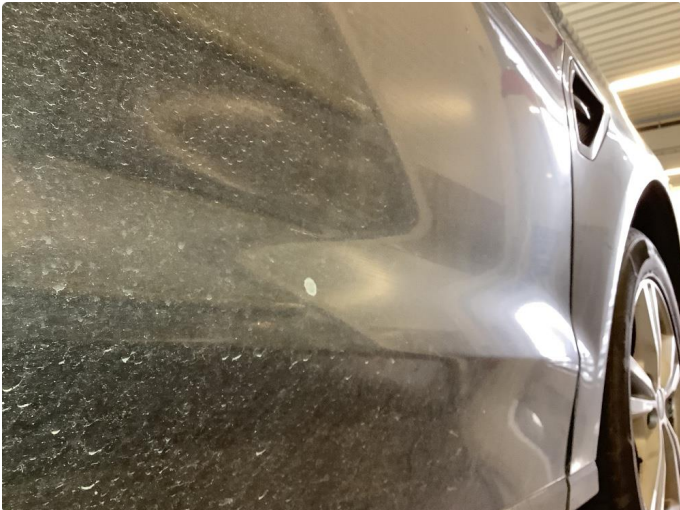
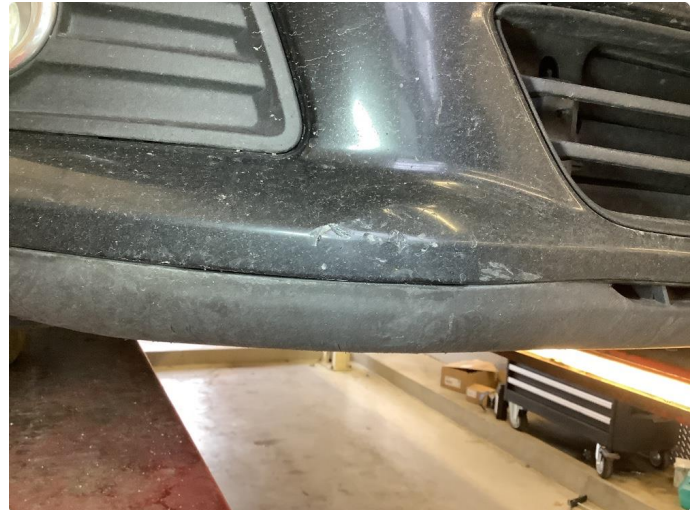
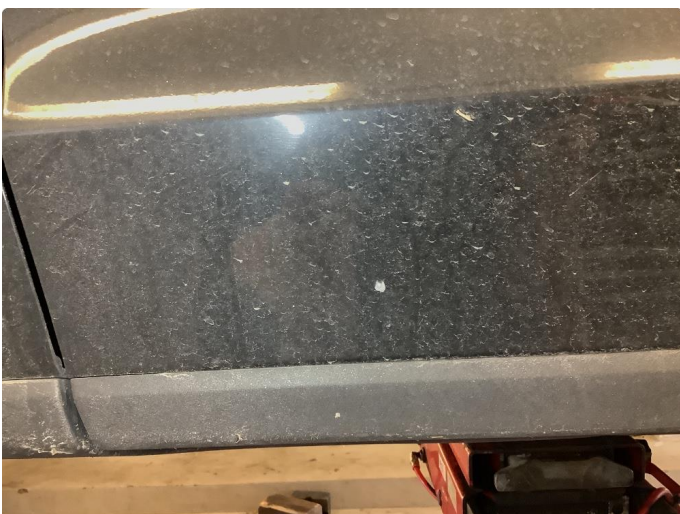
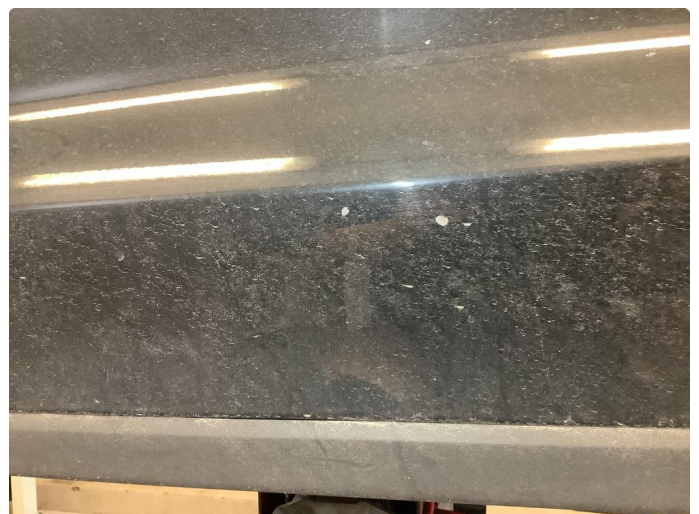
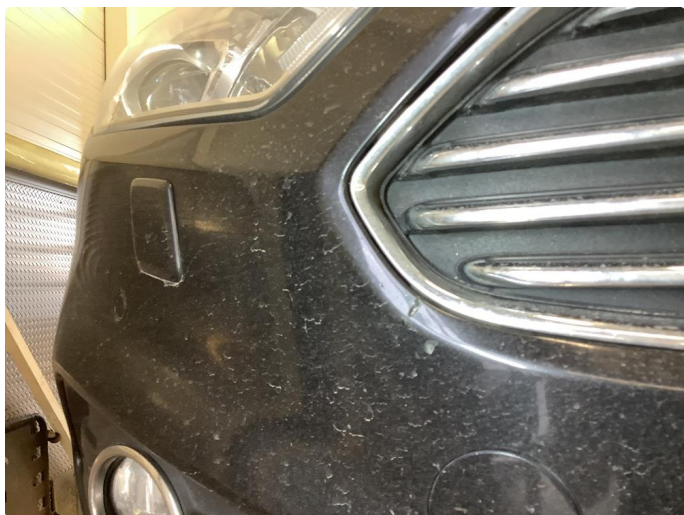
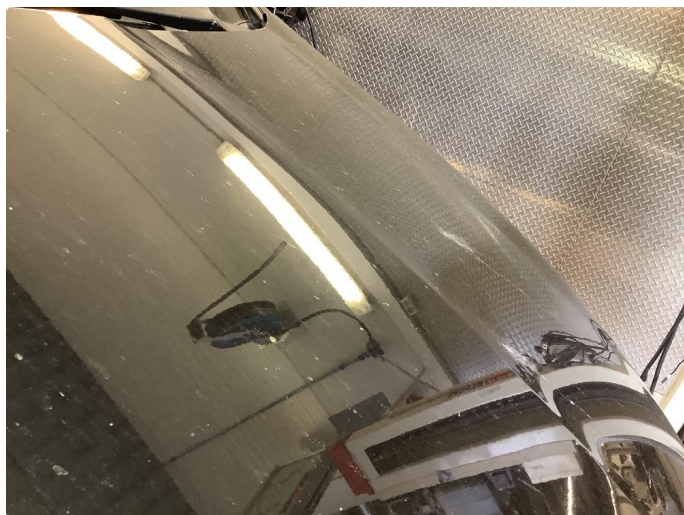
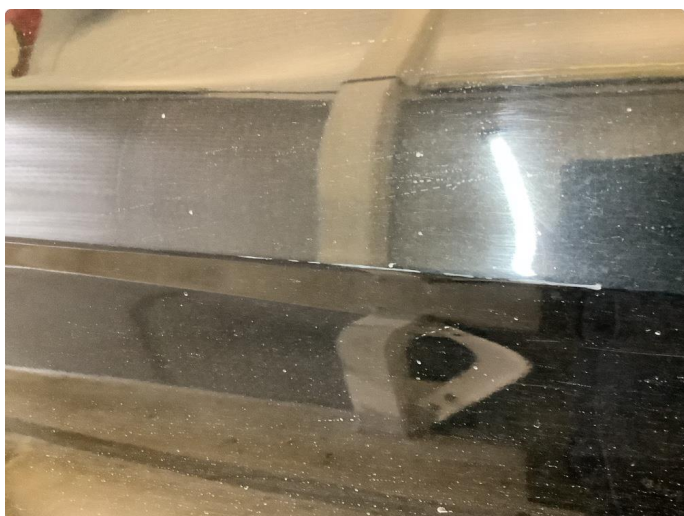
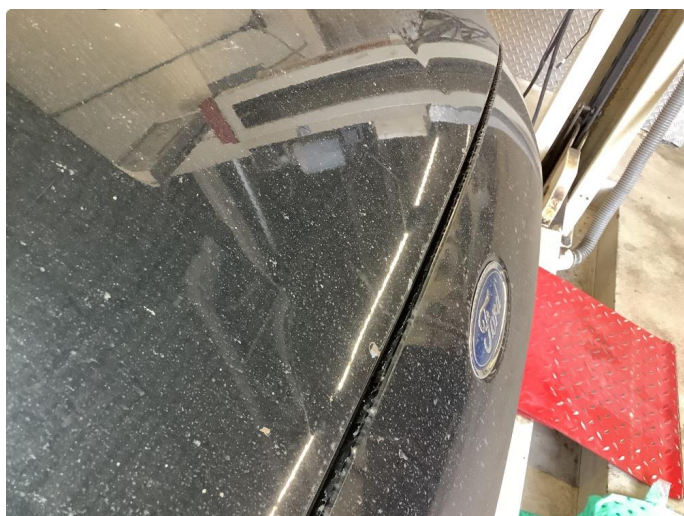
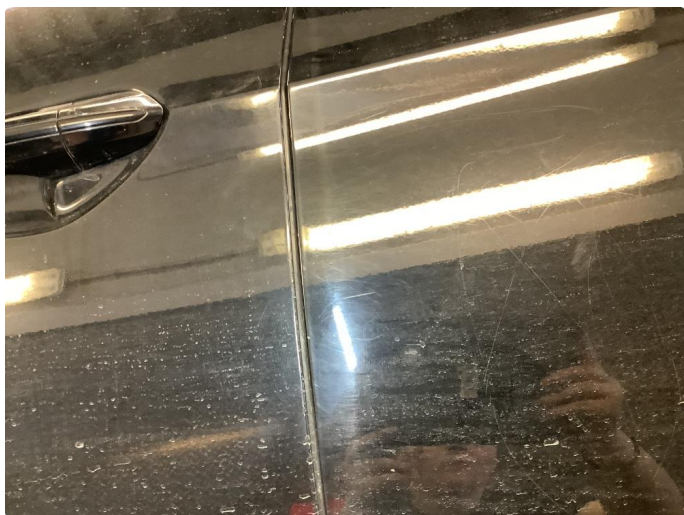
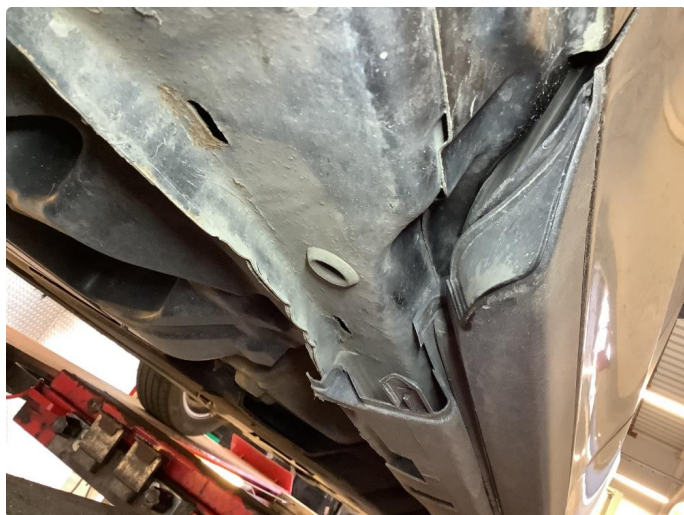
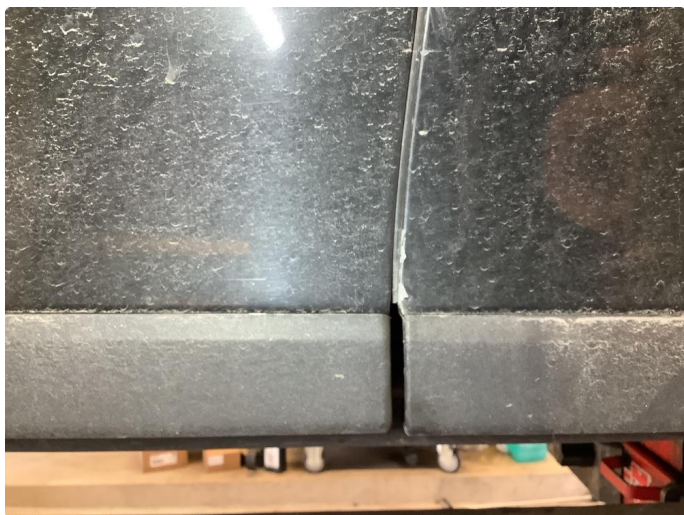
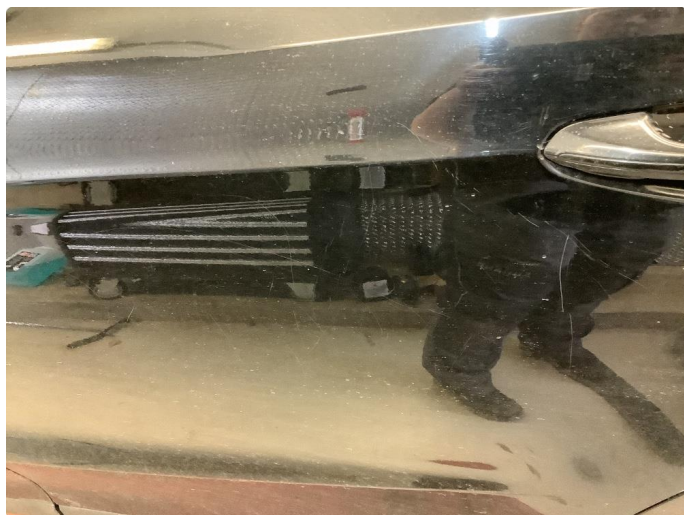
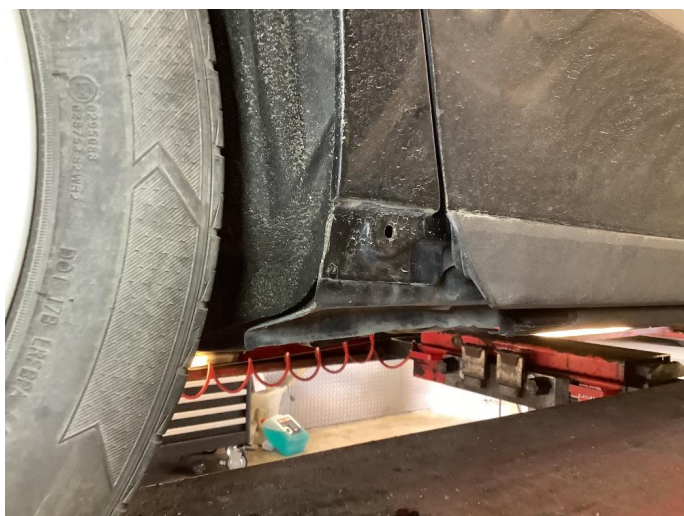
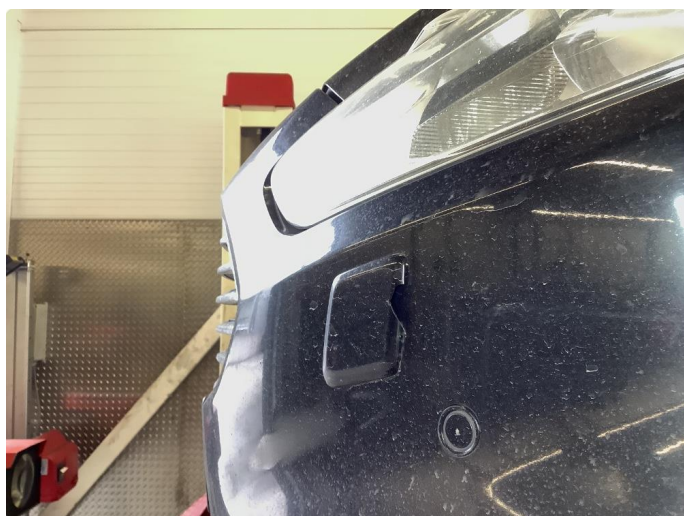
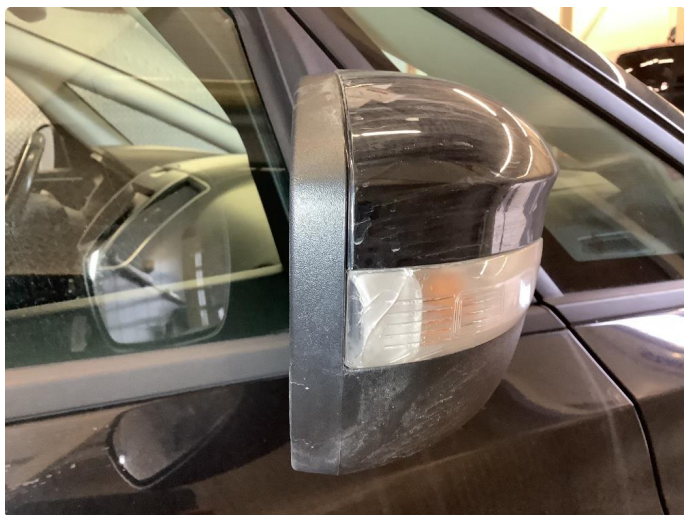
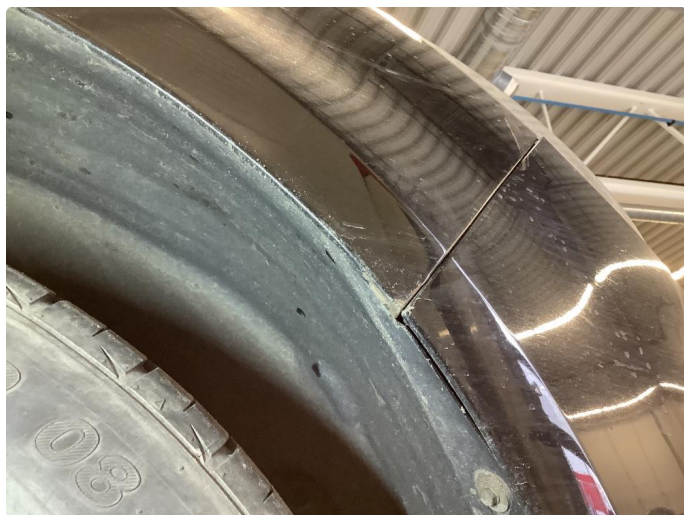
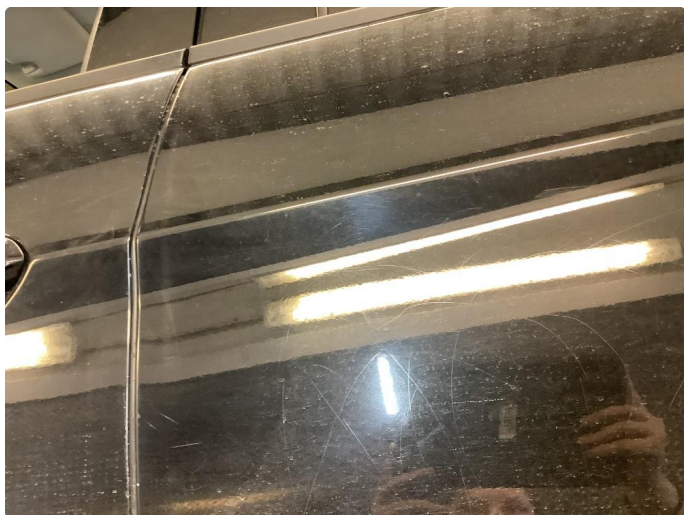
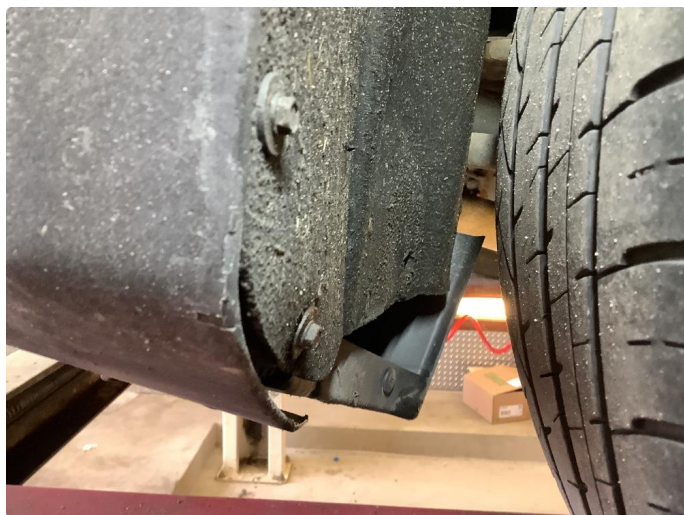
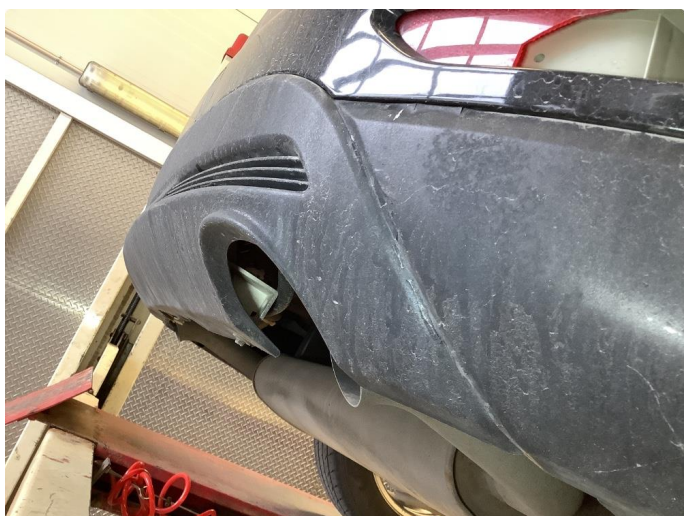
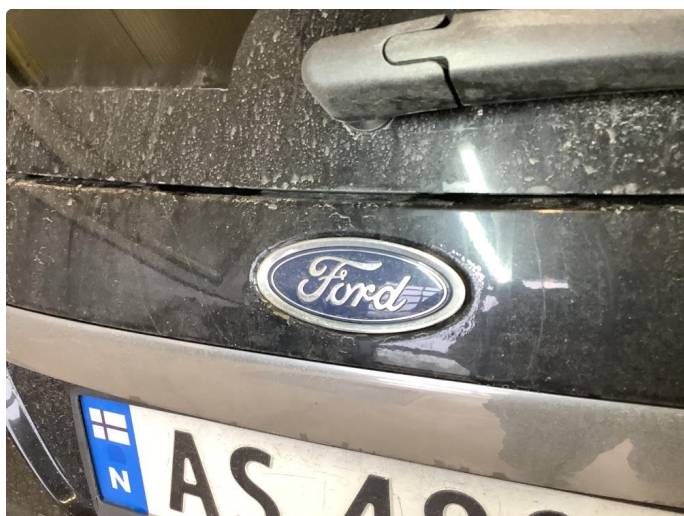
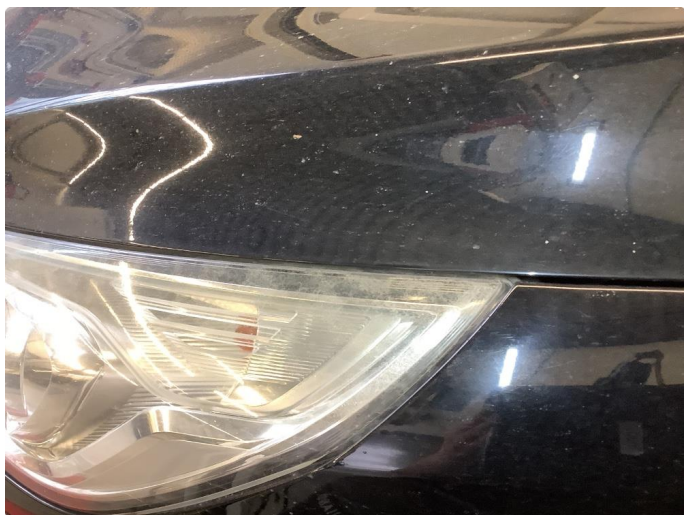
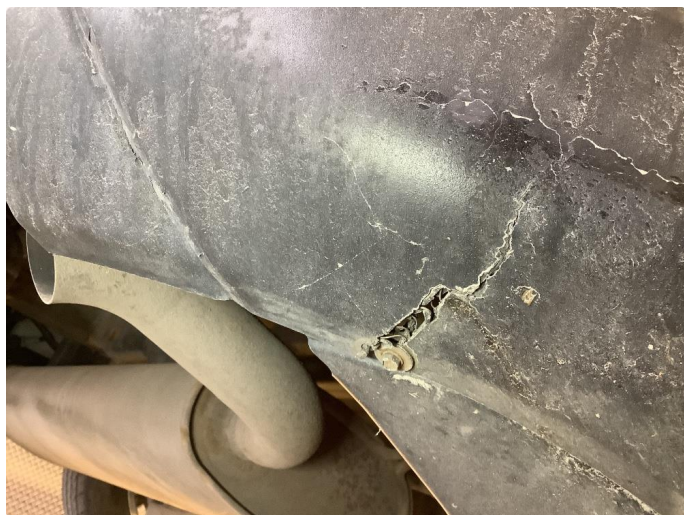
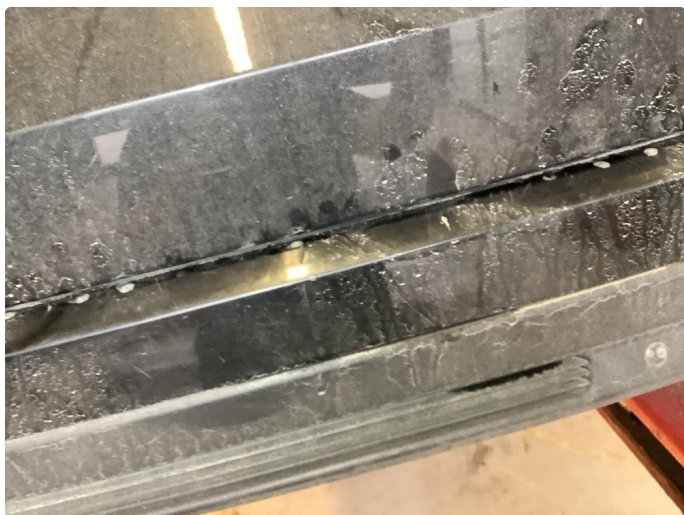
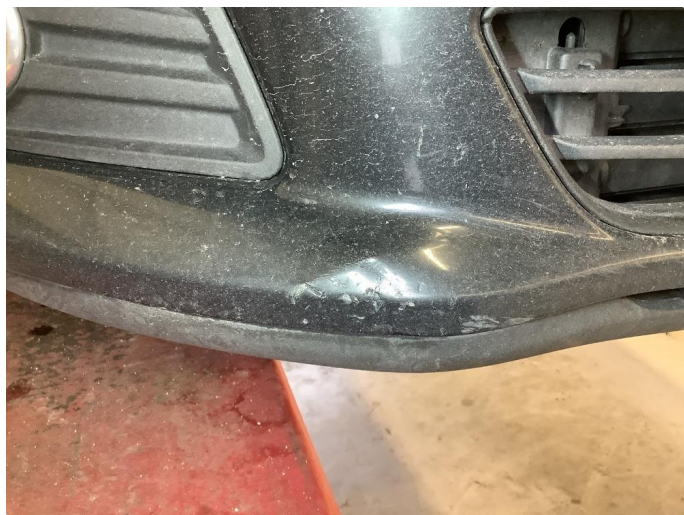
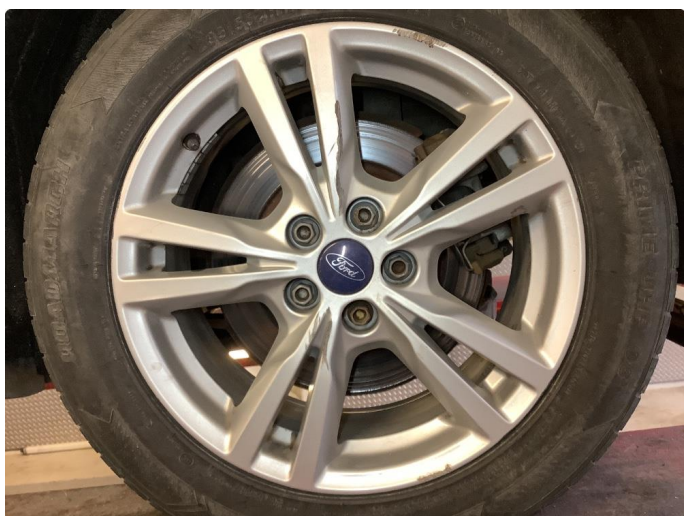
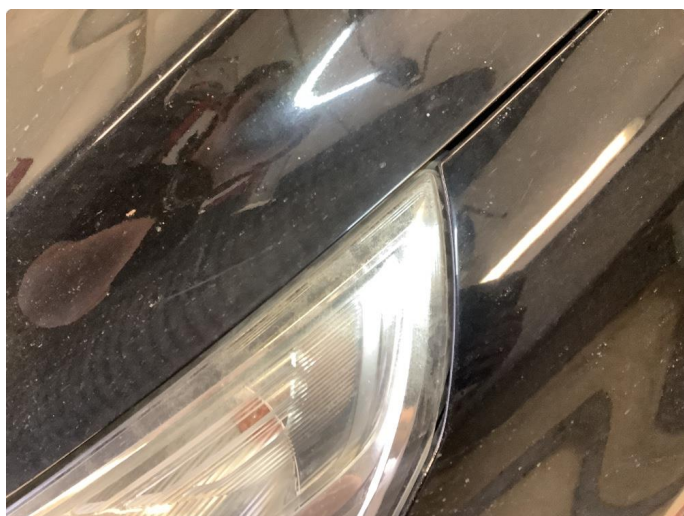
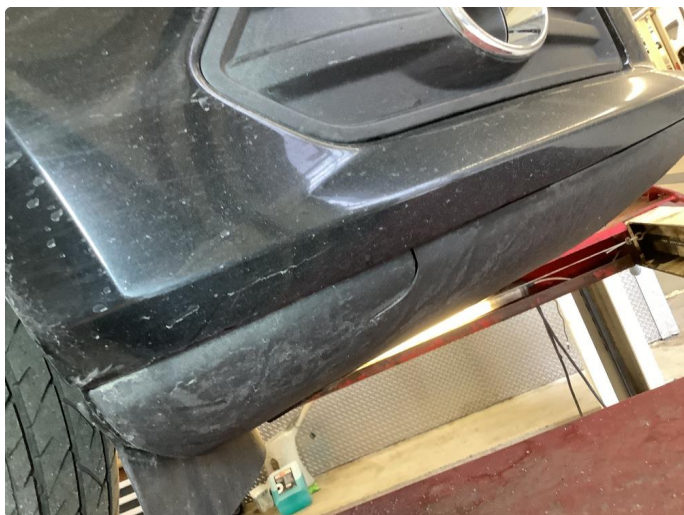
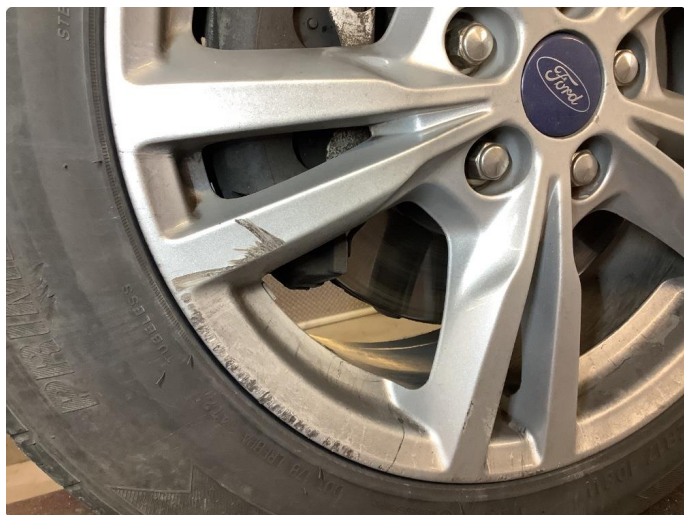
| Punkt | Beskrivelse | Plassering |
|---|---|---|
| 3.1 | Lakk | generelt mye bruksslitasje |

3.1 Generelt mye bruksslitasje

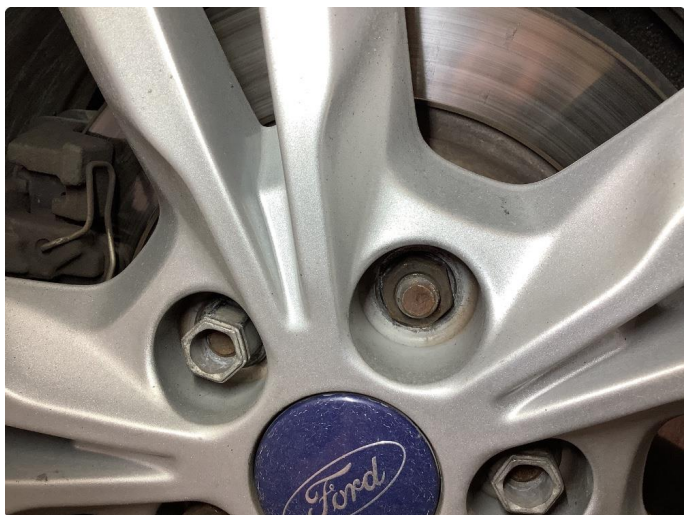
| Punkt | Beskrivelse | Plassering |
|---|---|---|
| 3.2 | Dekk/Felger | dekkskade sommerhjul |

3.2 Dekkskade sommerhjul

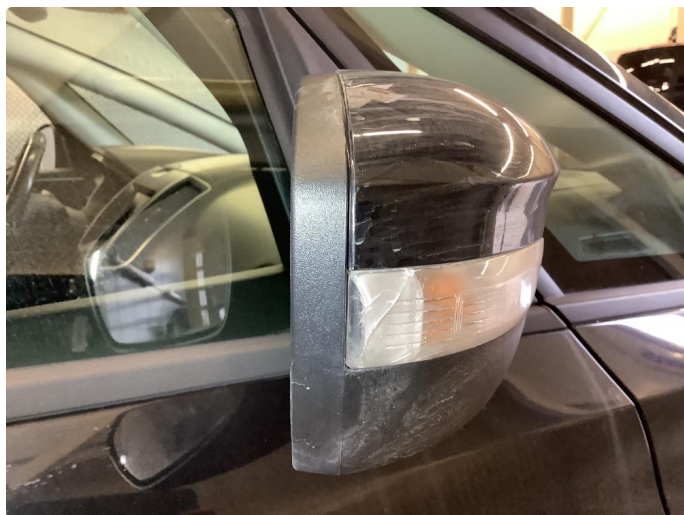
| Punkt | Beskrivelse | Plassering |
|---|---|---|
| 4.1 | Retningslys | sprukket/knust høyre |

4.1 Sprukket/knust
