LAND ROVER DEFENDER / LE 525 HK AUTOMAT 4WD

TESTDATO: 05.10.2026

NBF Tilstandsrapport er utarbeidet av Norges Bilbransjeforbund og Forbrukerrådet.

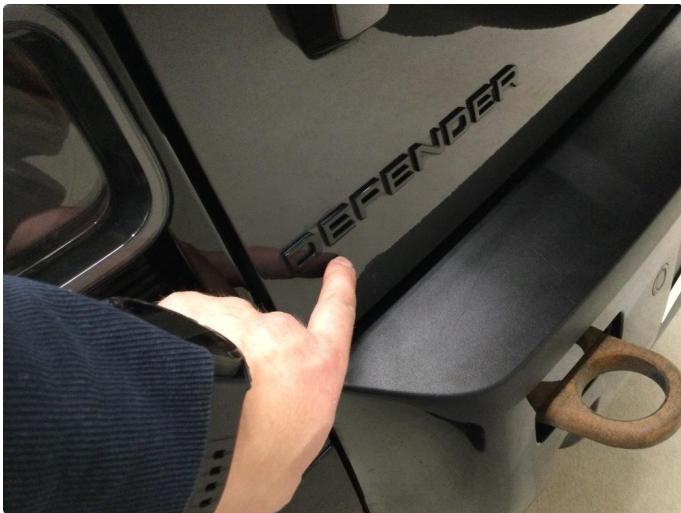
| Punkt | Beskrivelse | Plassering |
|---|---|---|
| 1.1 Bakluke | Liten ubetydelig bulk | bak |

1.1 Liten ubetydelig bulk

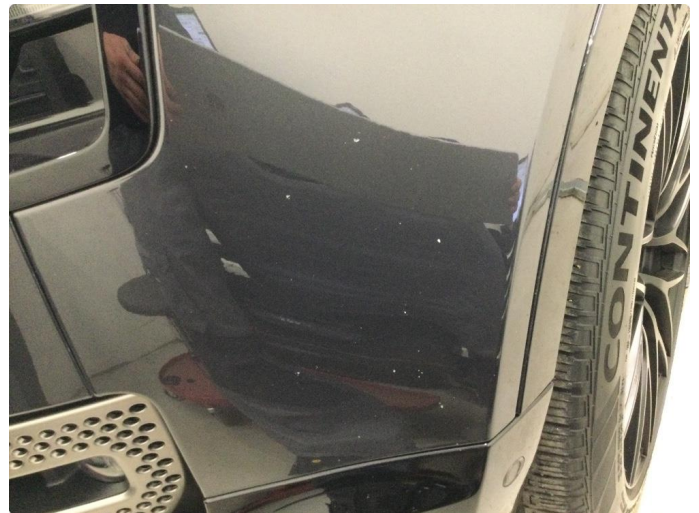
| Punkt | Beskrivelse | Plassering |
|---|---|---|
| 1.2 Skjermer | steinsprut | venstre foran |

1.2 Steinsprut

Flott eksemplar av en 110 V8 Defender. Noe steinsprut er å finne på fanger og rundt hjulbuer bak. Klosser foran begynner å bli noe slitt. Det er en steinsprut i synsfeltet som er fylt i.

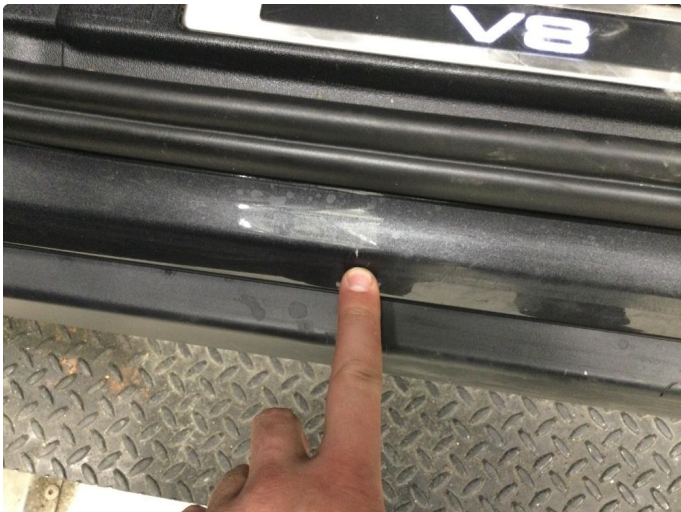
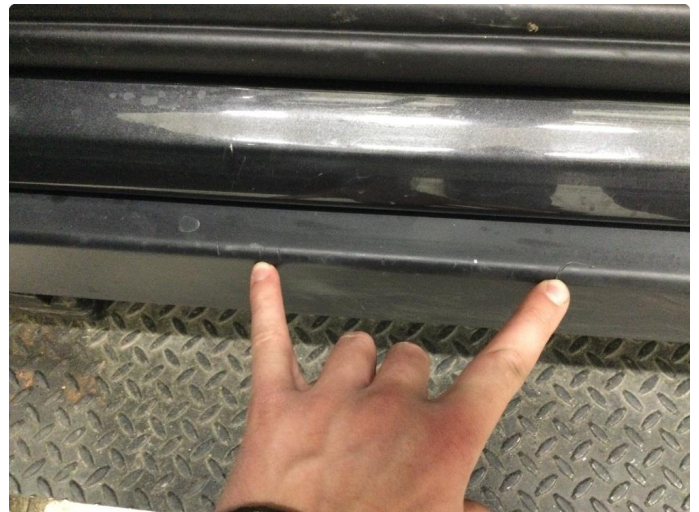
| Punkt | Beskrivelse | Plassering |
|---|---|---|
| 1.3 Døråpning | ripe(r) | venstre foran |

1.3 Ripe(r)

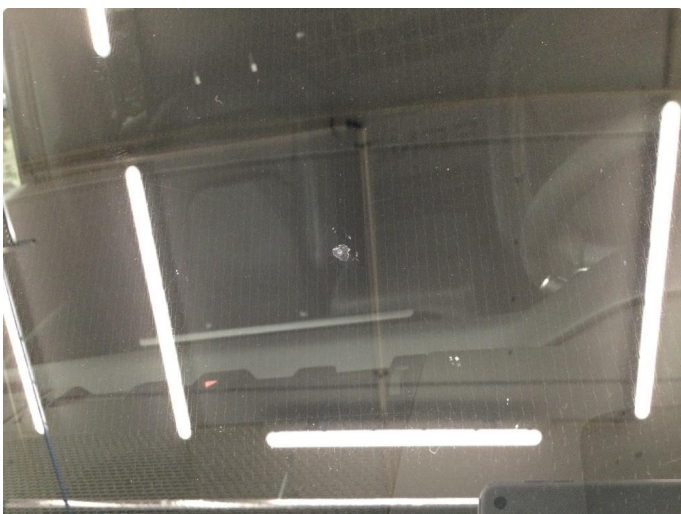
| Punkt | Beskrivelse | Plassering |
|---|---|---|
| 1.4 Frontvindu | steinsprut | foran |

1.4 Steinsprut

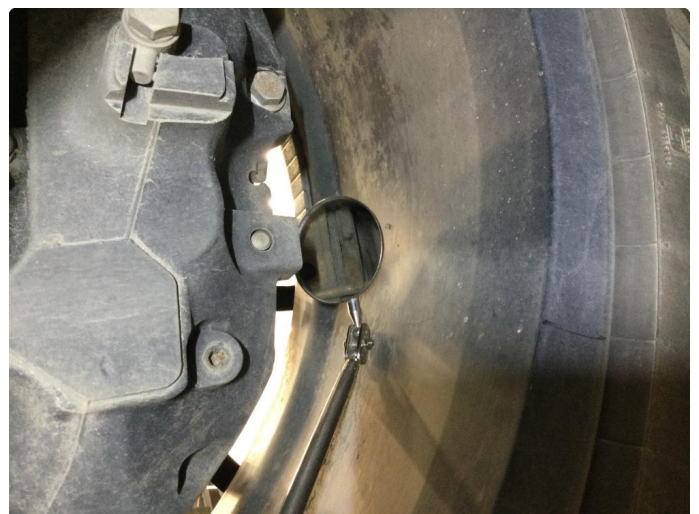
| Punkt | Beskrivelse | Plassering |
|---|---|---|
| 2.1 Bremsfunksjon | slitte klosser | foran |

2.1 Slitte klosser
