KIA SOUL 2WD

TESTDATO: 19.01.2026

NBF Tilstandsrapport er utarbeidet av Norges Bilbransjeforbund og Forbrukerrådet.

## OPPSUMMERT STATUS PÅ KJØRETØY

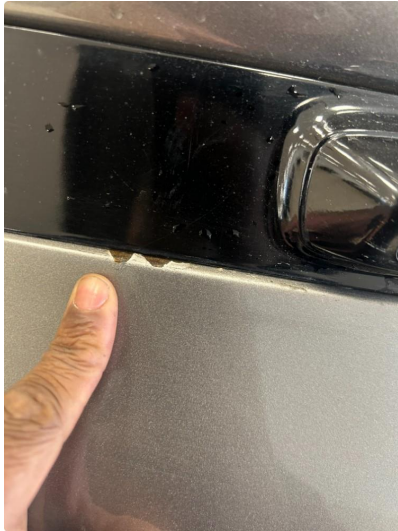
1.1 Noen rustflekker i bakluke. Pusses og lakkeres forenklet

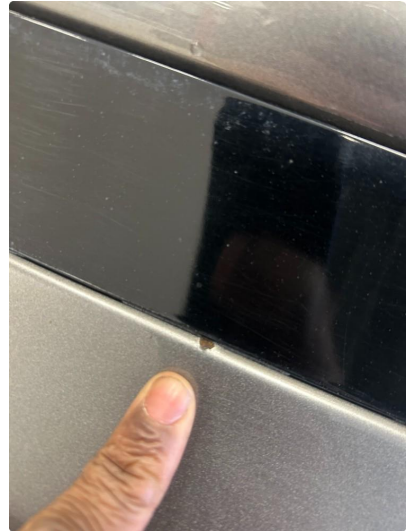
1.1 Noen rustflekker i bakluke. Pusses og lakkeres forenklet

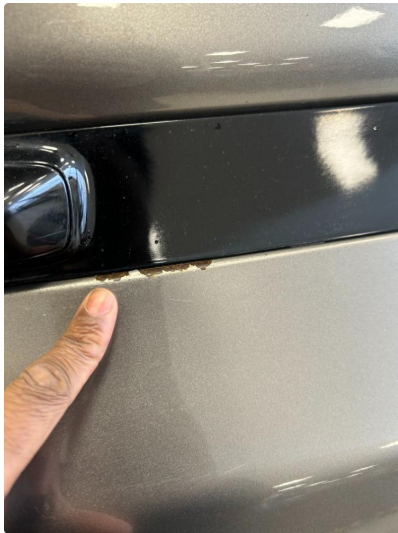
1.1 Noen rustflekker i bakluke. Pusses og lakkeres forenklet
