HYUNDAI KONA 2WD

TESTDATO: 08.10.2025

CHASSISNR: TMAK581GFNJ041938

NBF Tilstandsrapport er utarbeidet av Norges Bilbransjeforbund og Forbrukerrådet.

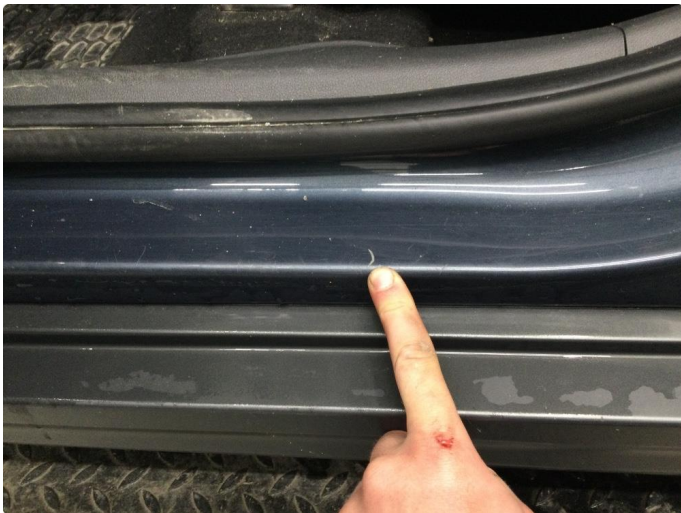
| Punkt | Beskrivelse | Plassering |
|---|---|---|
| 1.1 Døråpning | ripe(r) | venstre foran |

1.1 Ripe(r)

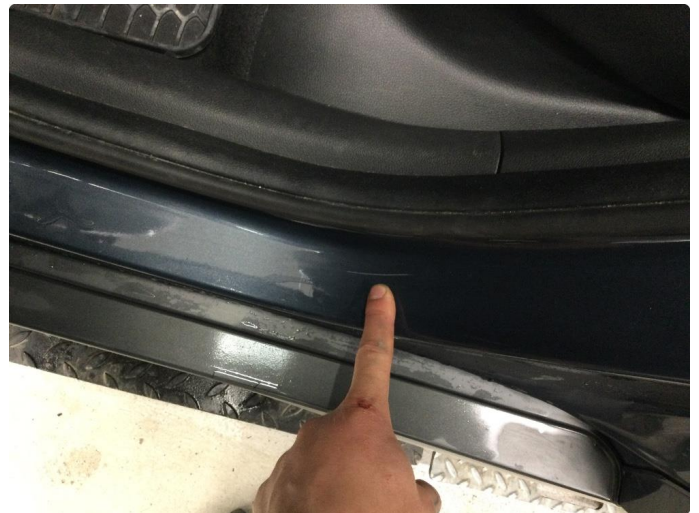
| Punkt | Beskrivelse | Plassering |
|---|---|---|
| 1.2 Døråpning | ripe(r) | venstre bak |

1.2 Ripe(r)

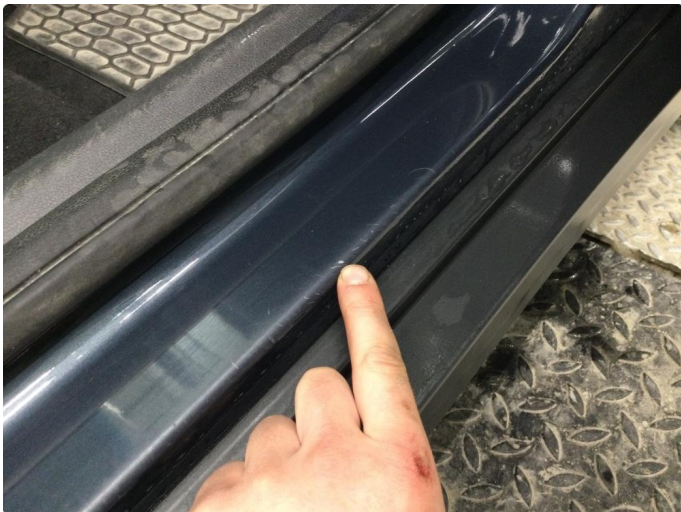
| Punkt | Beskrivelse | Plassering |
|---|---|---|
| 1.3 Døråpning | ripe(r) | høyre foran |

1.3 Ripe(r)
