**BMW 330E XDRIVE 4WD**
**TESTDATO: 23.01.2026**
**KODE: 1930882**

**XK29020**

NBF Tilstandsrapport er utarbeidet av Norges Bilbransjeforbund og Forbrukerrådet.

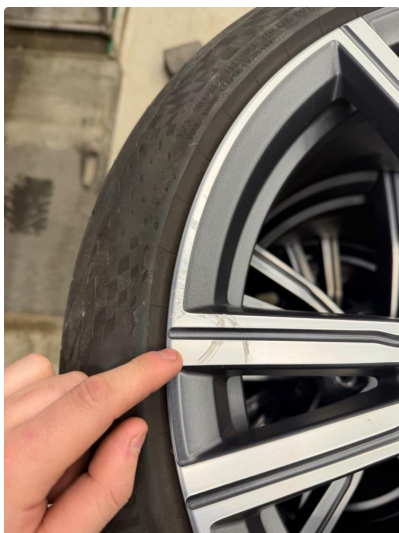
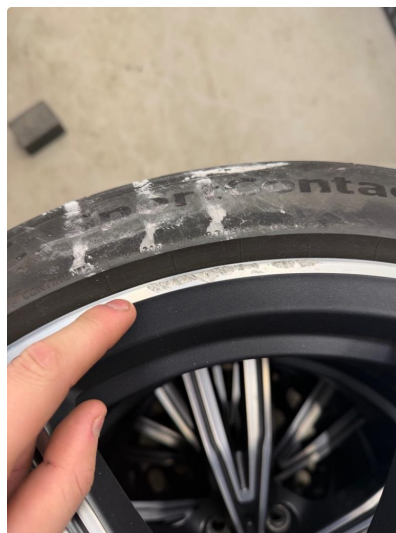
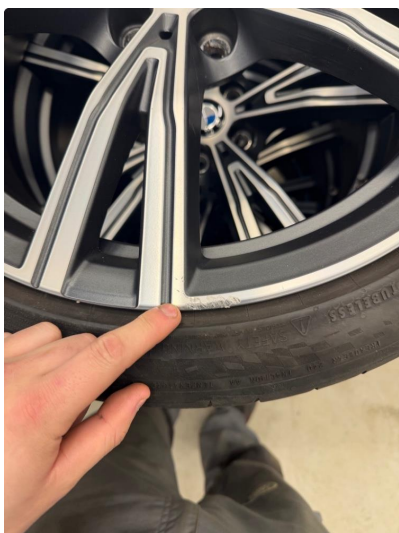
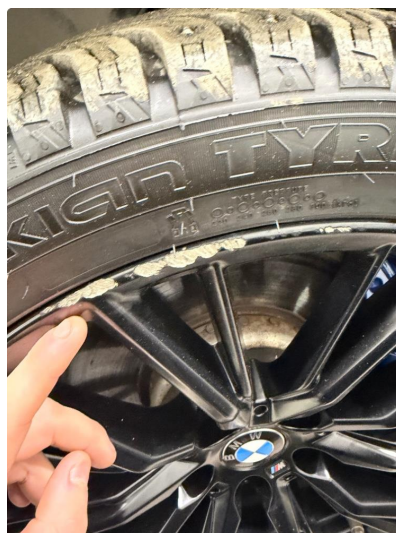
| Punkt | | Beskrivelse | Plassering |
|---|---|---|---|
| 1.1 | Dekk/Felger | kantkjørt felg | |

1.1 Kantkjørt felg

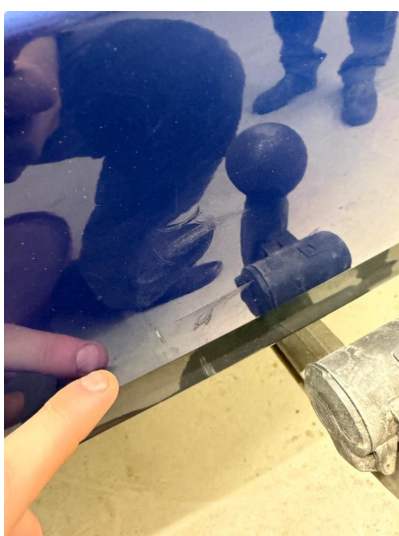
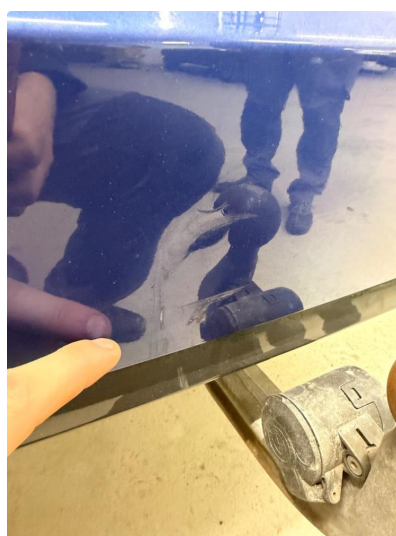
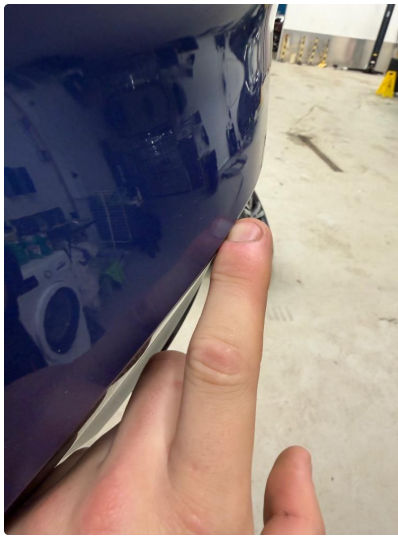
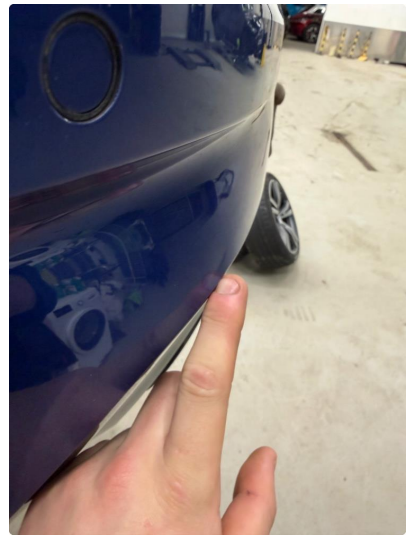
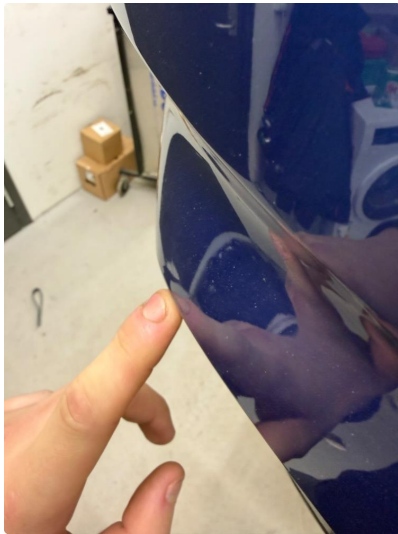
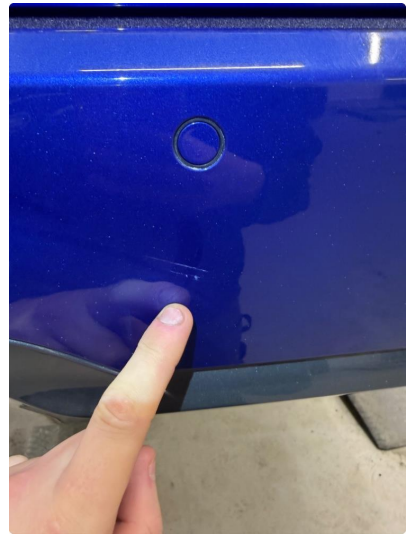
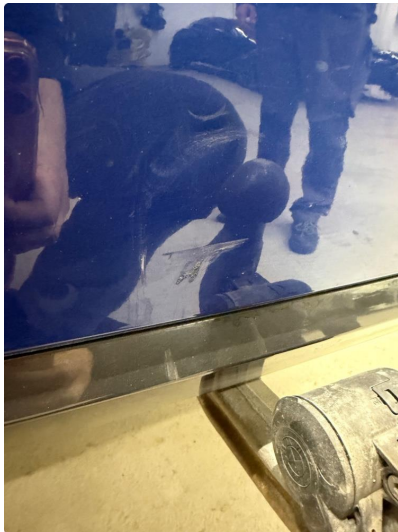
| Punkt | | Beskrivelse | Plassering |
|---|---|---|---|
| 1.2 | Støtfanger | bruksmerker/striper bakfanger | bak |

1.2 Bruksmerker/striper bakfanger
