PEUGEOT 508 / F 163 HK AUTOMAT 2WD

TESTDATO: 10.07.2026

UX71423

CHASSISNR: VR3FJEHYRKY104405

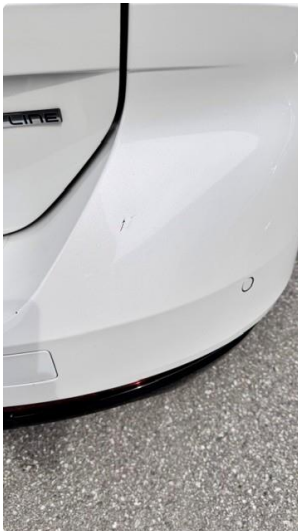
| Punkt | | Beskrivelse | Plassering |
|---|---|---|---|
| 1.1 | Støtfanger | liten ripe i støtfanger bak | høyre bak |

1.1 Liten ripe i støtfanger bak

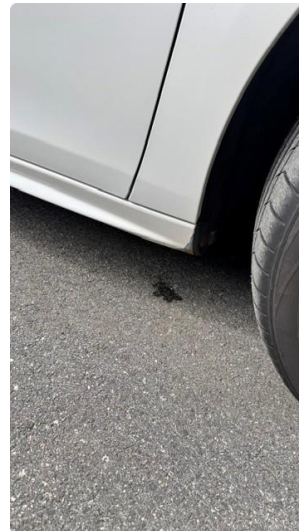
| Punkt | | Beskrivelse | Plassering |
|---|---|---|---|
| 1.2 | Kanal | lakkavflassing på kanal | begge sider fram |

1.2 Lakkavlassning på kanal

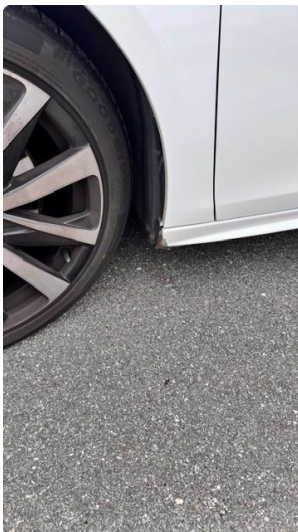
1.2 Lakkavlassning på kanal
