**MERCEDES-BENZ C 300 DE 2WD**
**TESTDATO: 02.10.2025**
**KODE: 1827975**

**PX65998**

**Diesel hybrid -  
Ladbar hybrid**
**CHASSISNR: WDD2052131F968283**
**BRUKTIMPORT: Nei**
**KJØRETØY: Personbil**
**FRIST FOR PKK: 28.11.2025**

NBF Tilstandsrapport er utarbeidet av Norges Bilbransjeforbund og Forbrukerrådet.

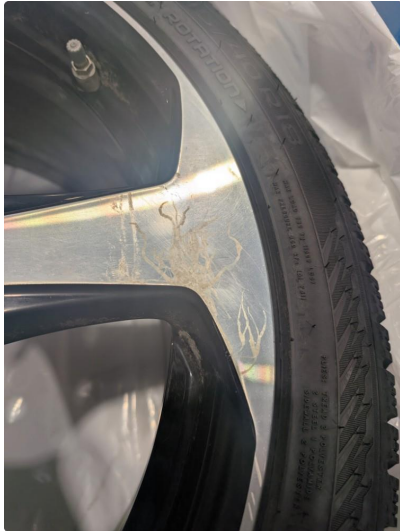
| Punkt | | Beskrivelse | Plassering |
|---|---|---|---|
| 1.1 | Dekk/Felger | skade på felg | |

1.1 Skade på felg

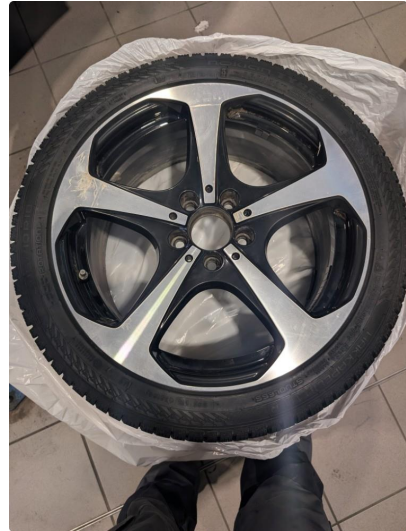
1.1 Skade på felg

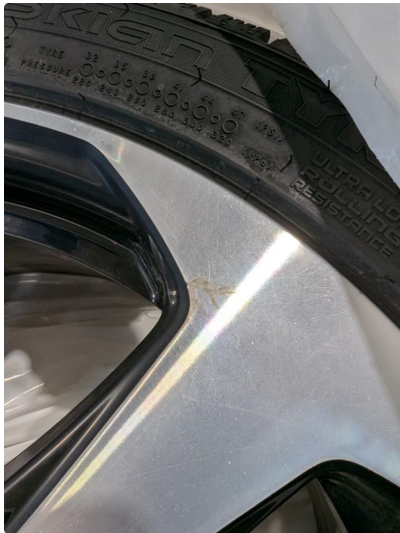
1.1 Skade på felg

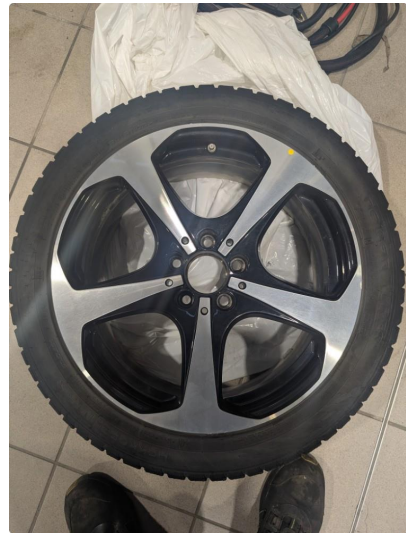
1.1 Skade på felg

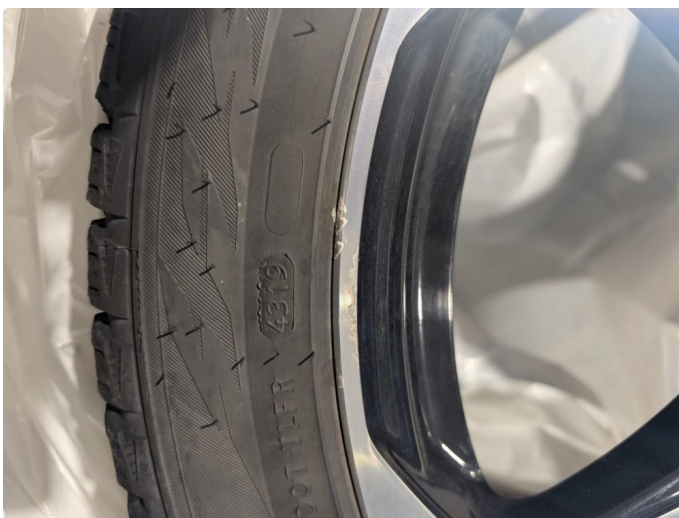
1.1 Skade på felg

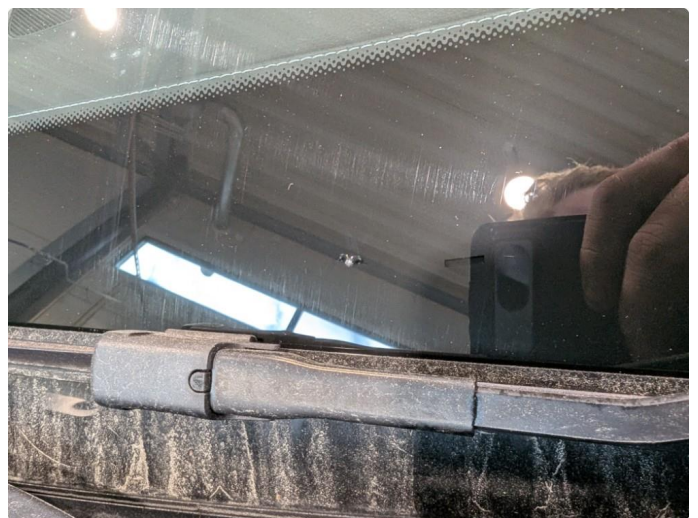
| Punkt | | Beskrivelse | Plassering |
|---|---|---|---|
| 1.2 | Frontvindu | steinsprut | |

1.2 Steinsprut
