**NISSAN NISSAN LEAF 40KWH 2WD**
**TESTDATO: 30.01.2026**
**KODE: 1937106**

**EV87838**

NBF Tilstandsrapport er utarbeidet av Norges Bilbransjeforbund og Forbrukerrådet.

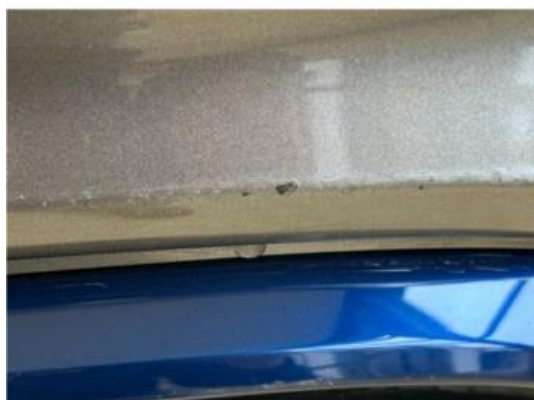
1.1 Noen små hakk/riper i fanger bak

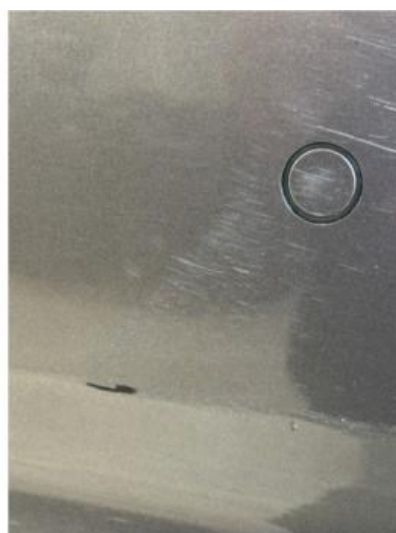
1.1 Noen små hakk/riper i fanger bak
