**SUBARU OUTBACK 175 HK AUTOMAT 4WD**
**TESTDATO: 04.12.2025**
**KODE: 1893224**

**DP66252**

NBF Tilstandsrapport er utarbeidet av Norges Bilbransjeforbund og Forbrukerrådet.

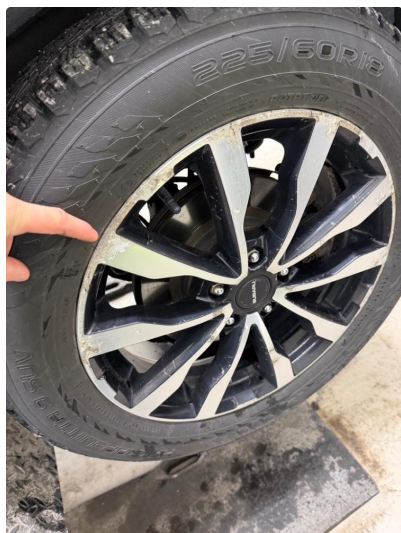
| Punkt | | Beskrivelse | Plassering |
|---|---|---|---|
| 1.1 | Dekk/Felger | påbegynnende oksidering | |

1.1 Påbegynnende oksidering

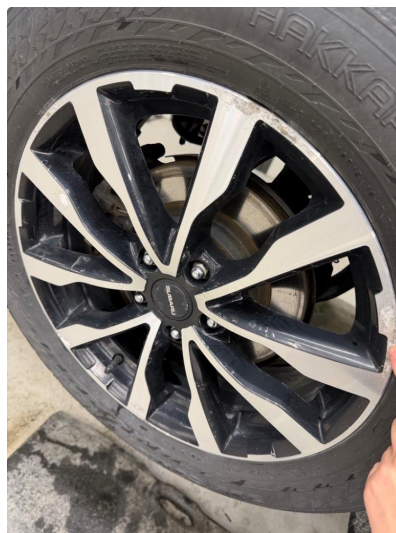
1.1 Påbegynnende oksidering

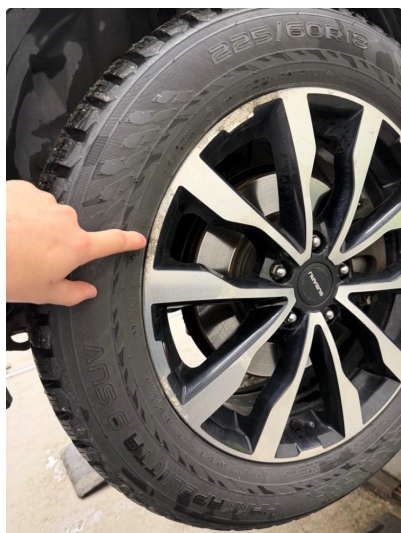
1.1 Påbegynnende oksidering

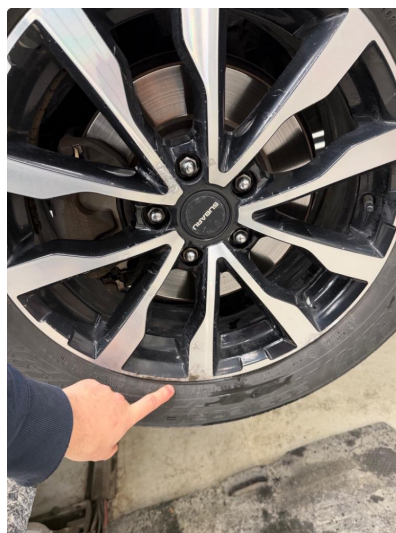
1.1 Påbegynnende oksidering
