LAND ROVER RANGE ROVER VELAR 4WD

TESTDATO: 04.04.2025

CHASSISNR: SALYA2BY0NA334067

NBF Tilstandsrapport er utarbeidet av Norges Bilbransjeforbund og Forbrukerrådet.

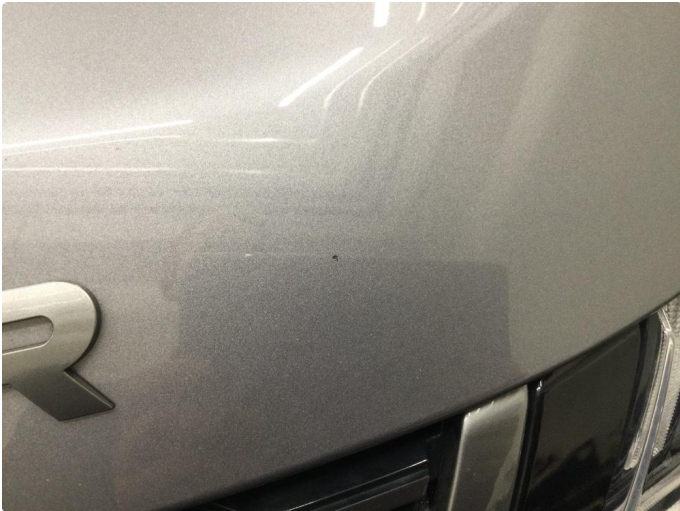
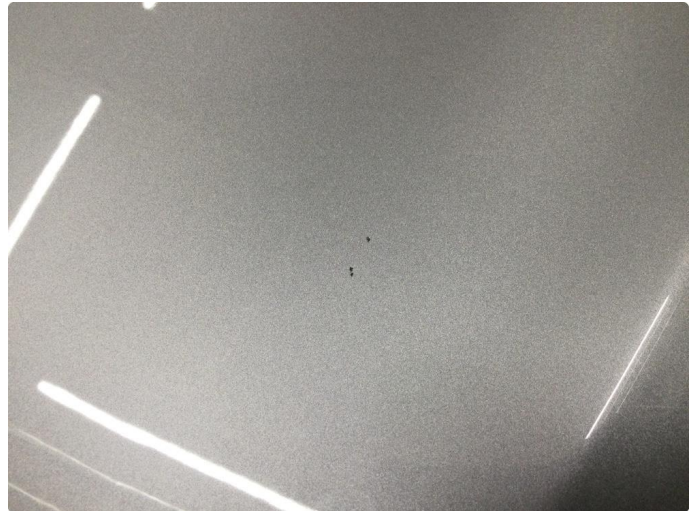
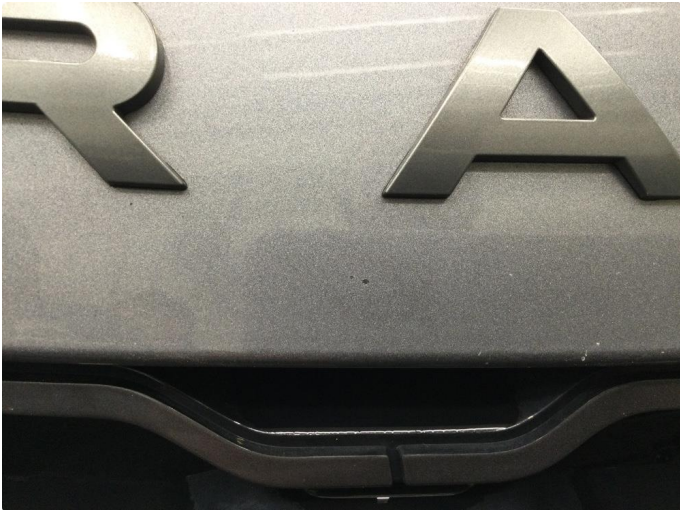
| Punkt | | Beskrivelse | Plassering |
|---|---|---|---|
| 1.1 | Panser | steinsprut | foran |

1.1 Steinsprut

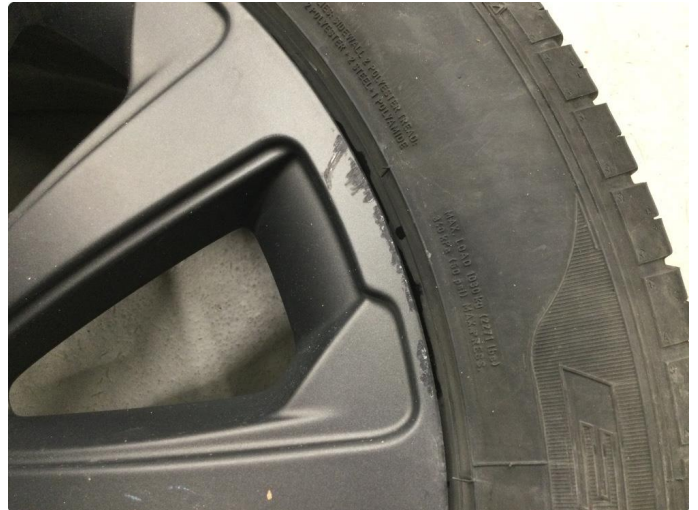
| Punkt | | Beskrivelse | Plassering |
|---|---|---|---|
| 1.2 | Dekk/Felger | kantkjørt felg | |

1.2 Kantkjørt felg

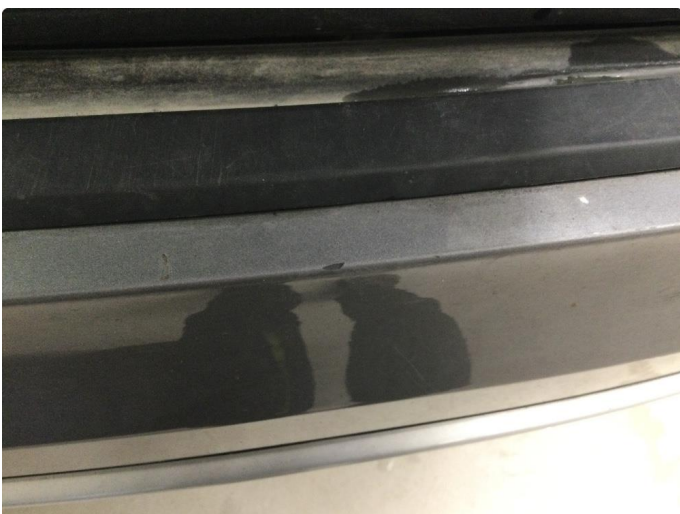
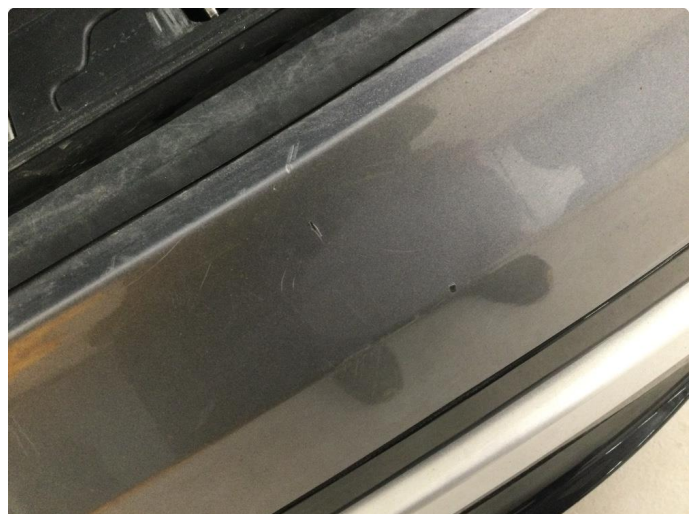
| Punkt | | Beskrivelse | Plassering |
|---|---|---|---|
| 1.3 | Støtfanger | Bruksmerker bakfanger | bak |

1.3 Bruksmerker bakfanger

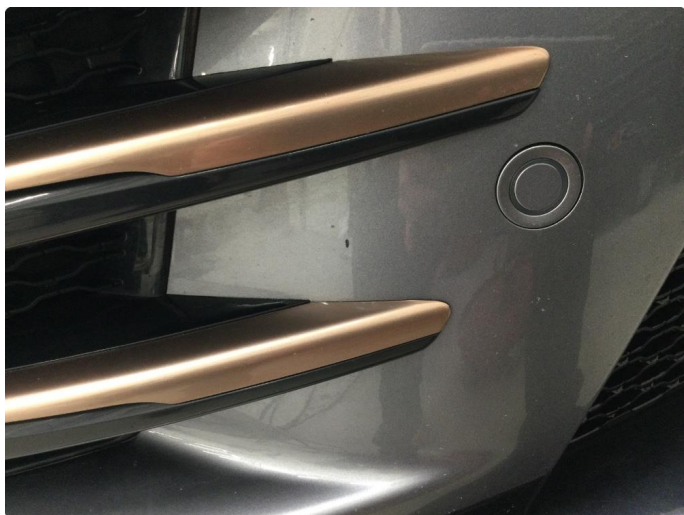
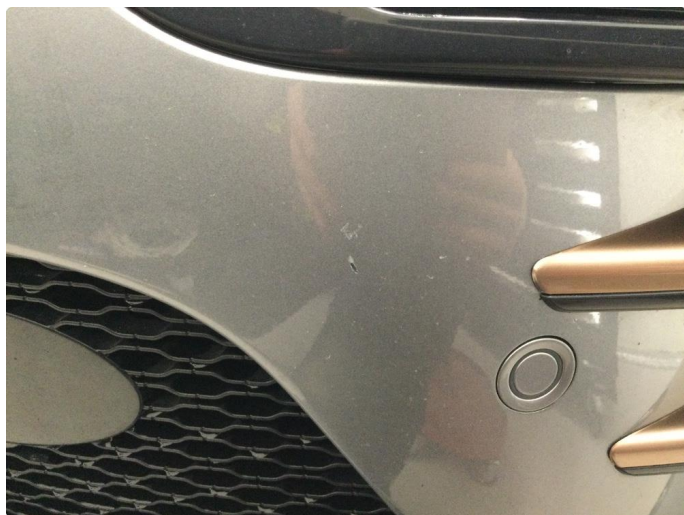
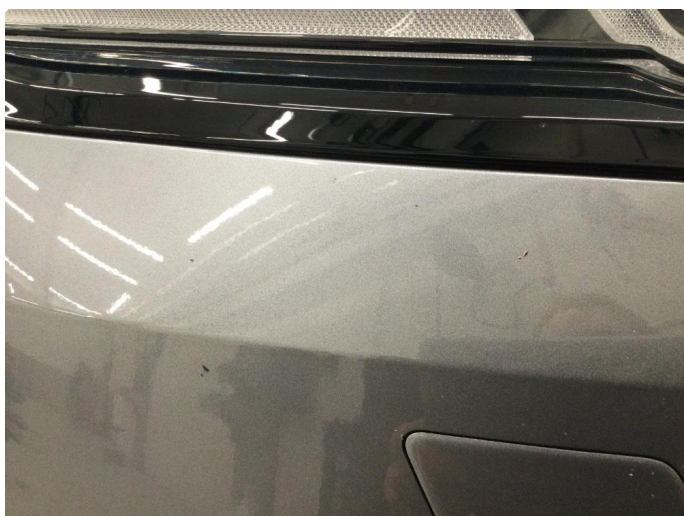
| Punkt | | Beskrivelse | Plassering |
|---|---|---|---|
| 1.4 | Støtfanger | steinsprut | foran |

1.4 Steinsprut
