**VOLKSWAGEN ID.4 GTX 220 KW 4WD**
**TESTDATO: 12.01.2026**
**KODE: 1919521**

**UX73298**

NBF Tilstandsrapport er utarbeidet av Norges Bilbransjeforbund og Forbrukerrådet.

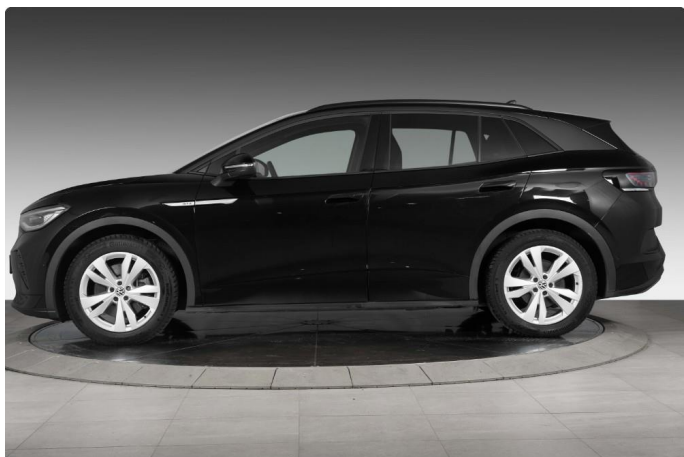
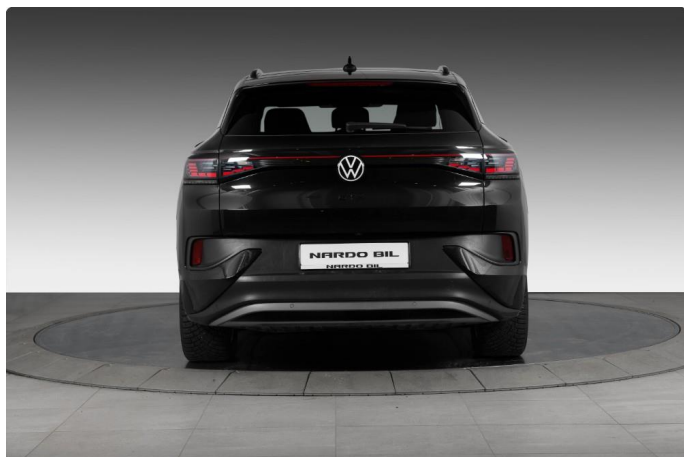
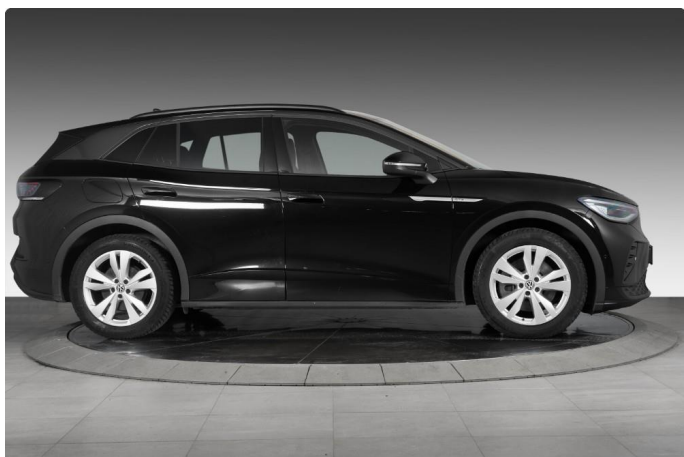
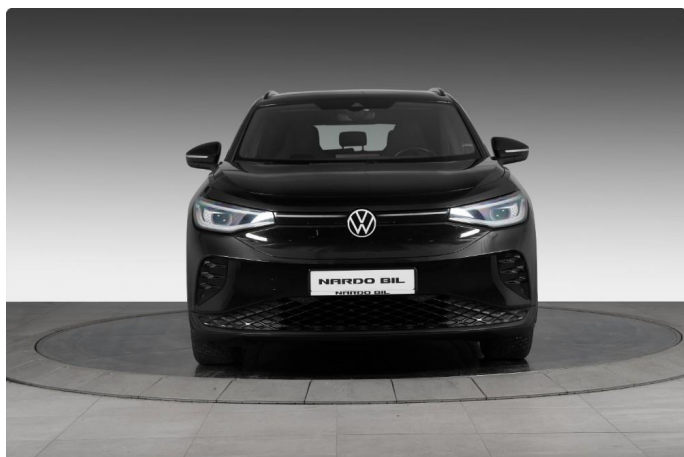
| Punkt | Beskrivelse | Plassering |
|---|---|---|
| 1.1 Lakk | Normal bruksslitasje som små riper i lakken finnes | |
