**JAGUAR JAGUAR I-PACE 4WD**
**TESTDATO: 15.02.2024**
**KODE: 1348689**

**EV56924**

NBF Tilstandsrapport er utarbeidet av Norges Bilbransjeforbund og Forbrukerrådet.

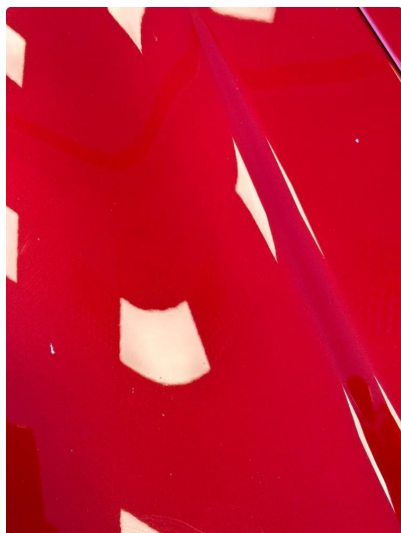
| Punkt | | Beskrivelse | Plassering |
|---|---|---|---|
| 1.1 | Panser | mye stensprut | |

1.1 Mye stensprut

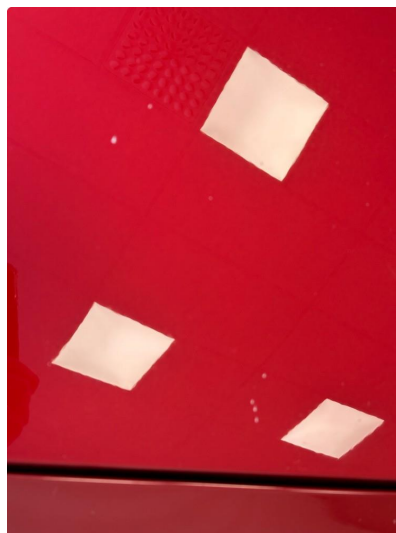
1.1 Mye stensprut

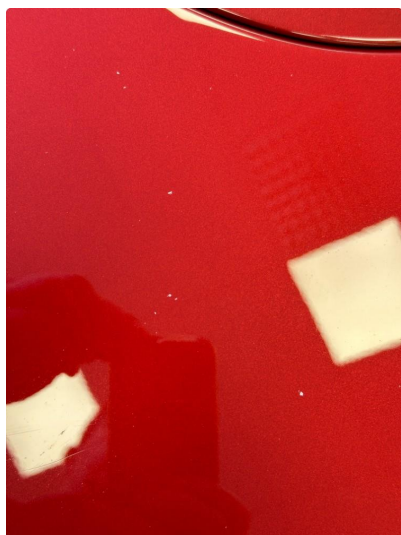
1.1 Mye stensprut

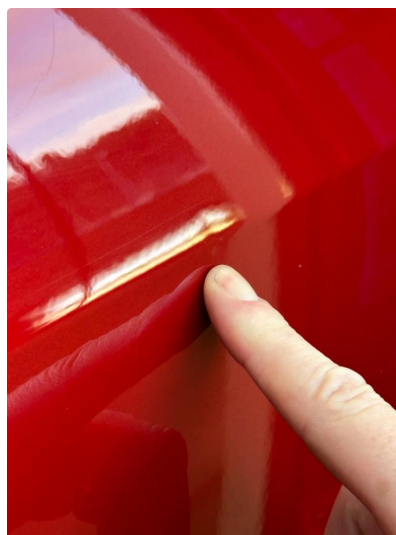
| Punkt | | Beskrivelse | Plassering |
|---|---|---|---|
| 1.2 | Dører | p-bulk | |

1.2 P-bulk

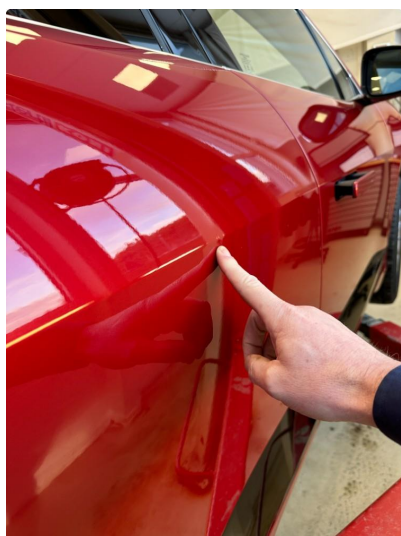
1.2 P-bulk

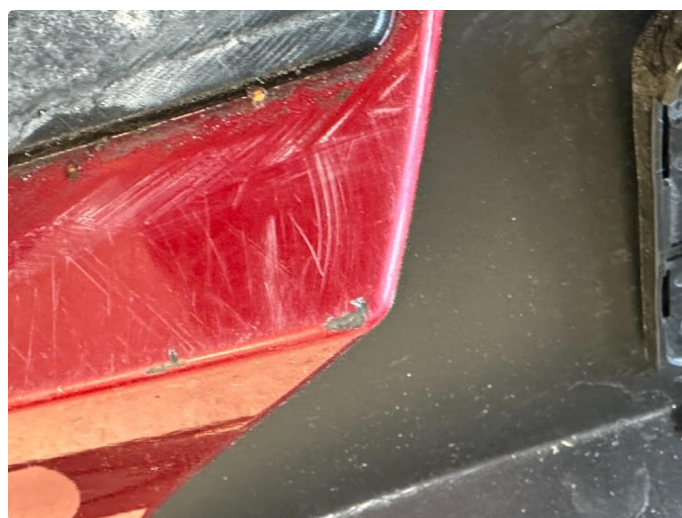
| Punkt | | Beskrivelse | Plassering |
|---|---|---|---|
| 1.3 | Støtfanger | ripe(r) ned til grunning | |

1.3 Ripe(r) ned til grunning

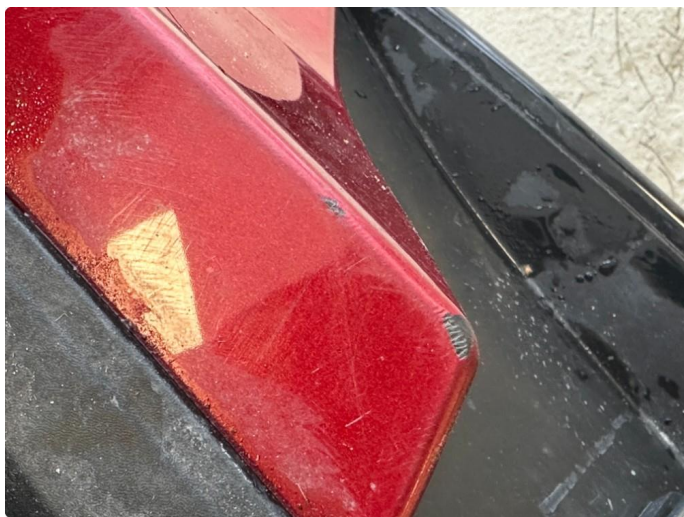
### 1.3 Ripe(r) ned til grunning
