TOYOTA LAND CRUISER LC5B 177 HK AUTOMAT 4WD

TESTDATO: 12.12.2025

CHASSISNR: JTEBR3FJ605004035

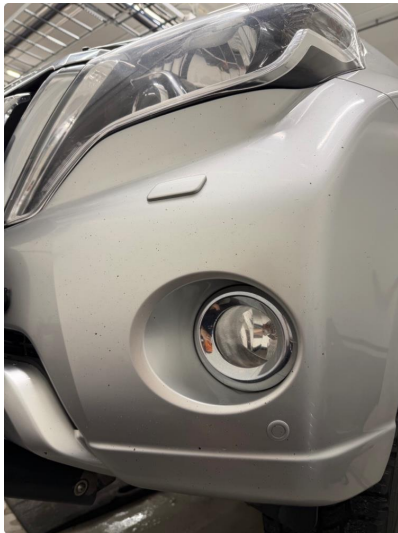
| Punkt | | Beskrivelse | Plassering |
|---|---|---|---|
| 1.1 | Støtfanger | steinsprut | |

1.1 Steinsprut

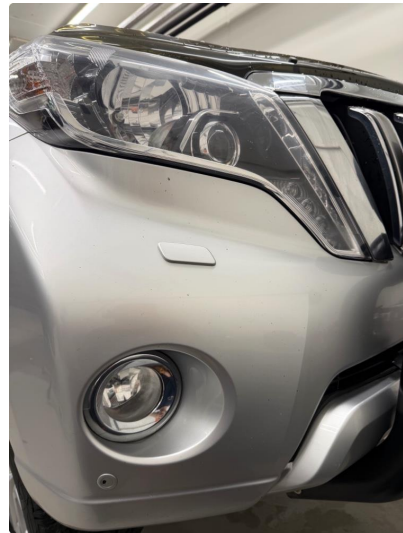
1.1 Steinsprut
