OPEL ASTRA+ 150 HK MANUELL 2WD

TESTDATO: 18.02.2026

HT18170

NBF Tilstandsrapport er utarbeidet av Norges Bilbransjeforbund og Forbrukerrådet.

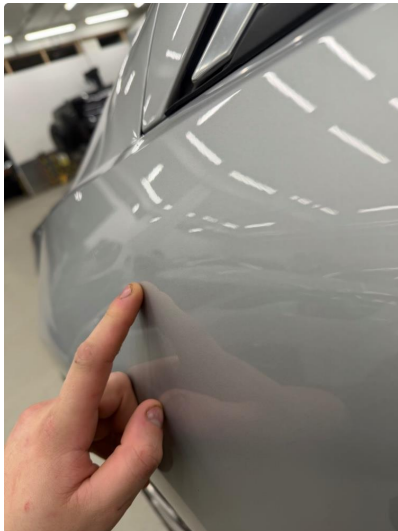
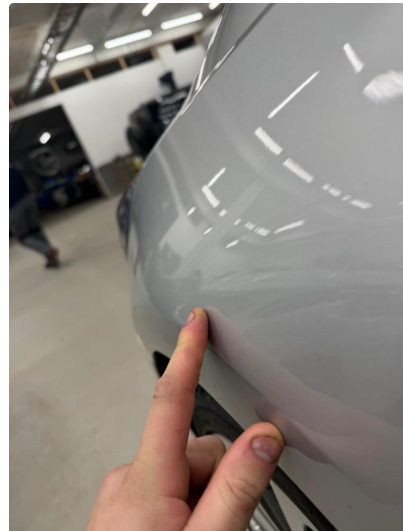
| Punkt | | Beskrivelse | Plassering |
|---|---|---|---|
| 1.1 | Skjermer | bulk | venstre foran |

1.1 Bulk

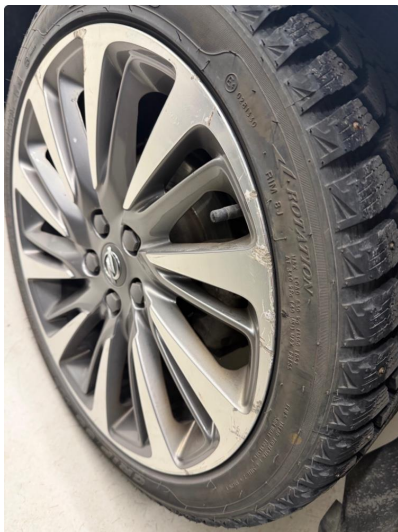
| Punkt | | Beskrivelse | Plassering |
|---|---|---|---|
| 1.2 | Dekk/Felger | kantkjørt felg | venstre bak |

1.2 Kantkjørt felg

Normal bruksslitasje i henhold til alder og kilometerstand. Noe kantkjørte felger.
