MERCEDES-BENZ EQC 400 4MATIC / 204 X 4WD

TESTDATO: 27.03.2026

CHASSISNR: W1K2938901F029294

NBF Tilstandsrapport er utarbeidet av Norges Bilbransjeforbund og Forbrukerrådet.

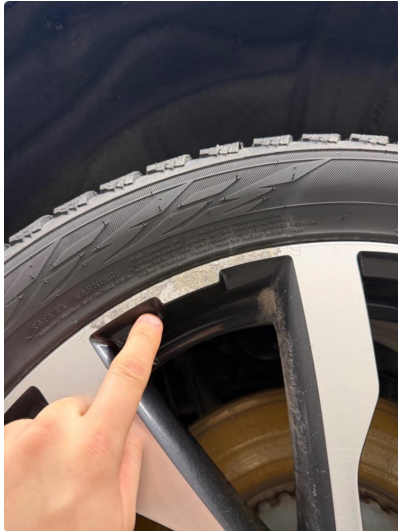
| Punkt | | Beskrivelse | Plassering |
|---|---|---|---|
| 1.1 | Dekk/Felger | påbegynnende oksidering | høyre foran - begge bak |

1.1 Påbegynnende oksidering

| Normal bruksslitasje i henhold til alder og kilometerstand. Noe oksidering på enkelte vinterfelger. Kun kosmetisk. |

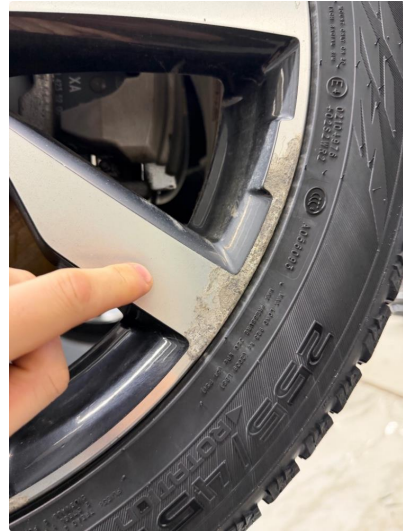
1.1 Påbegynnende oksidering

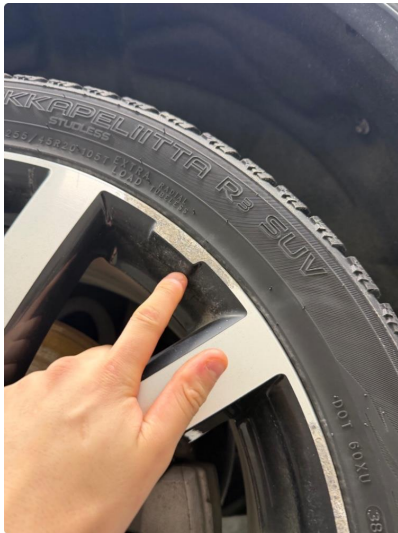
1.1 Påbegynnende oksidering

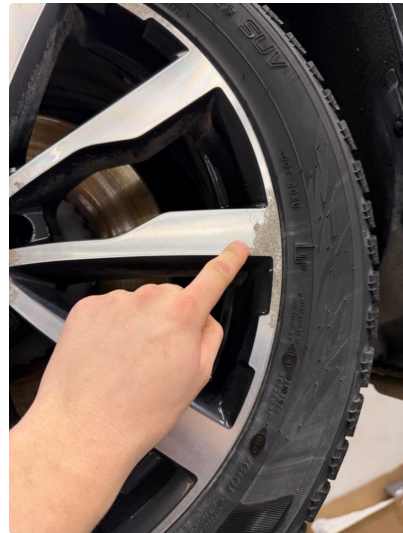
1.1 Påbegynnende oksidering

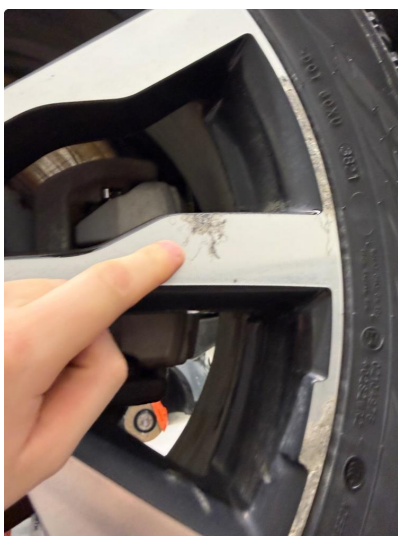
1.1 Påbegynnende oksidering

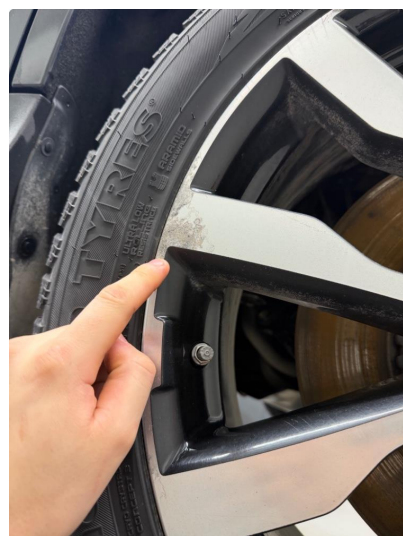
1.1 Påbegynnende oksidering

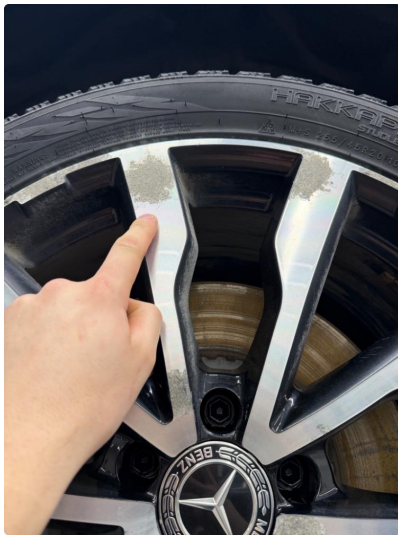
1.1 Påbegynnende oksidering

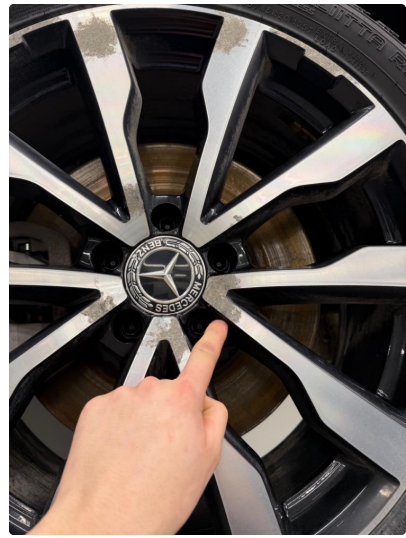
1.1 Påbegynnende oksidering

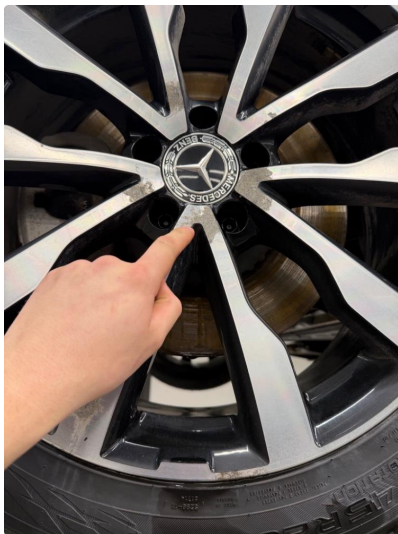
1.1 Påbegynnende oksidering

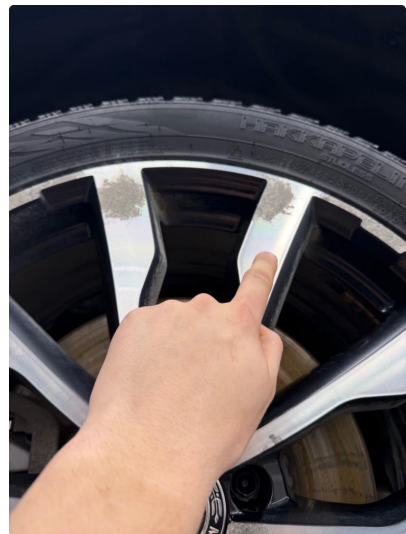
1.1 Påbegynnende oksidering

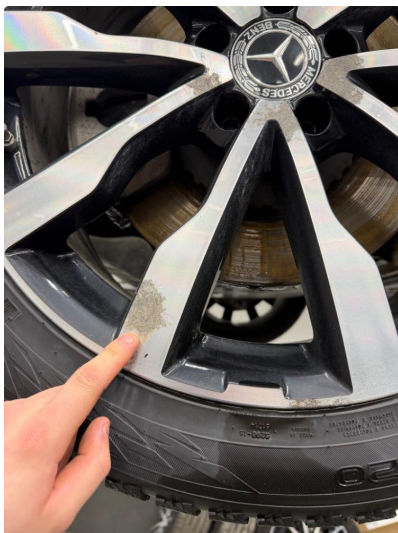
1.1 Påbegynnende oksidering

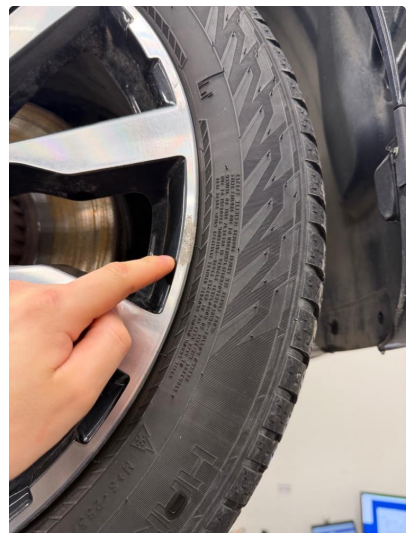
1.1 Påbegynnende oksidering

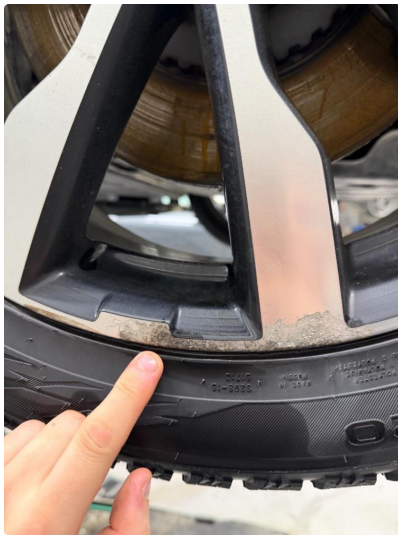
1.1 Påbegynnende oksidering

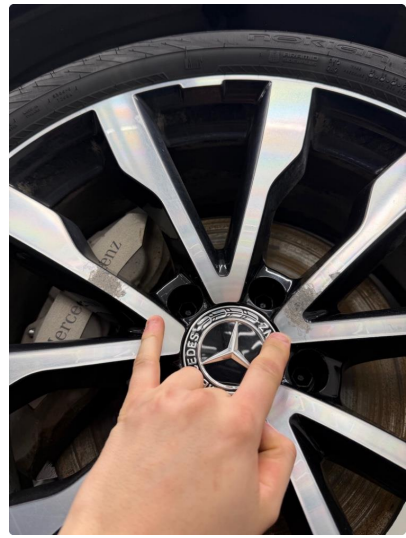
1.1 Påbegynnende oksidering
