JAGUAR JAGUAR I-PACE 4WD

TESTDATO: 06.03.2024

CHASSISNR: SADHA2B1XM1612373

NBF Tilstandsrapport er utarbeidet av Norges Bilbransjeforbund og Forbrukerrådet.

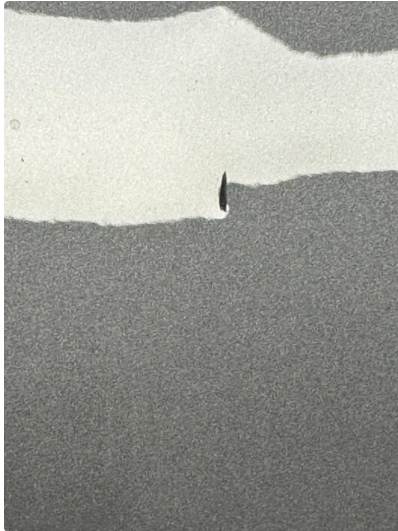
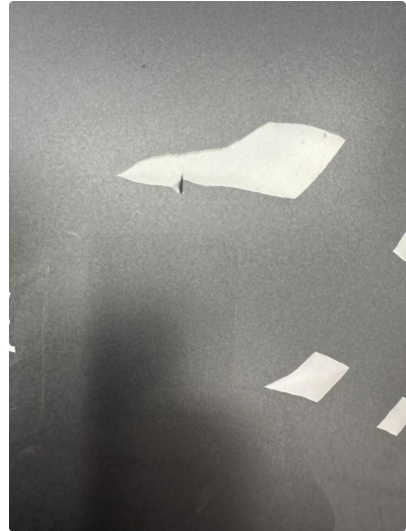
1.1 Steinsprut

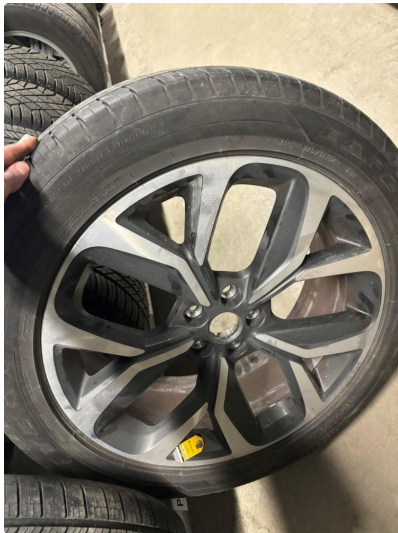
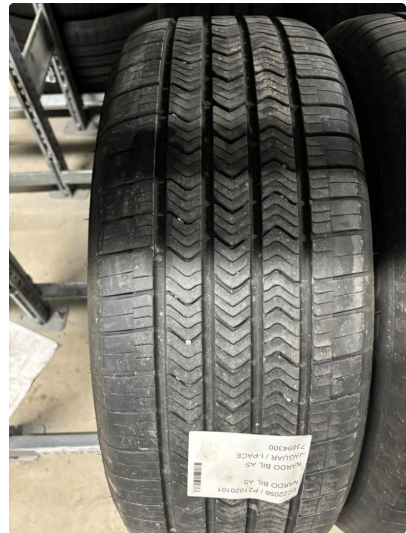
1.2 Øvrige feil

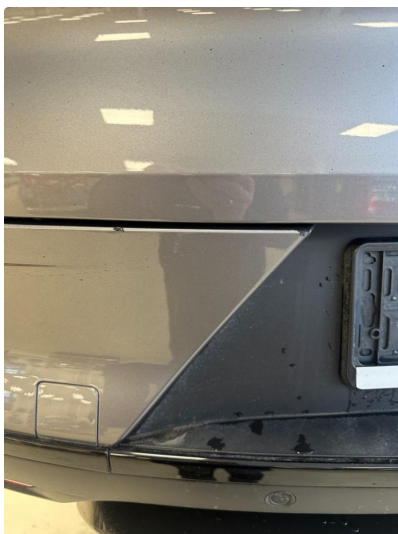
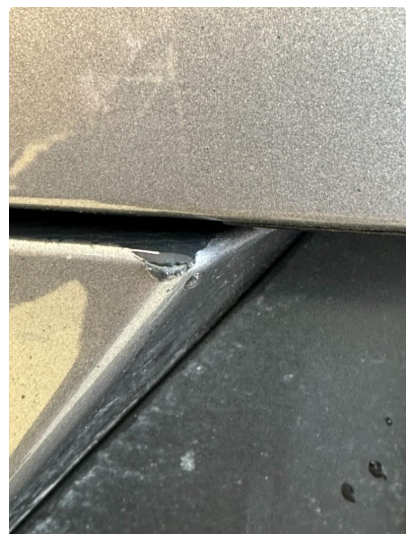
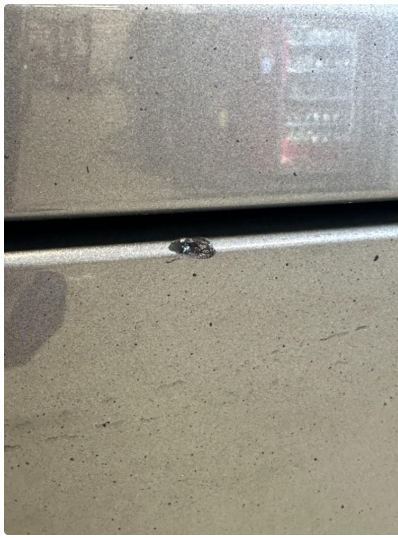
1.3 Ripe(r) ned til grunning
