MAZDA MAZDA CX-3 / DJ1 150 HK AUTOMAT 4WD
TESTDATO: 08.05.2026
KODE: 2019239

KJ21737	103 391 KM	13.04.2016 Førstegang registrert	Bensin
----------------	-------------------	--	---------------

NBF Tilstandsrapport er utarbeidet av Norges Bilbransjeforbund og Forbrukerrådet.

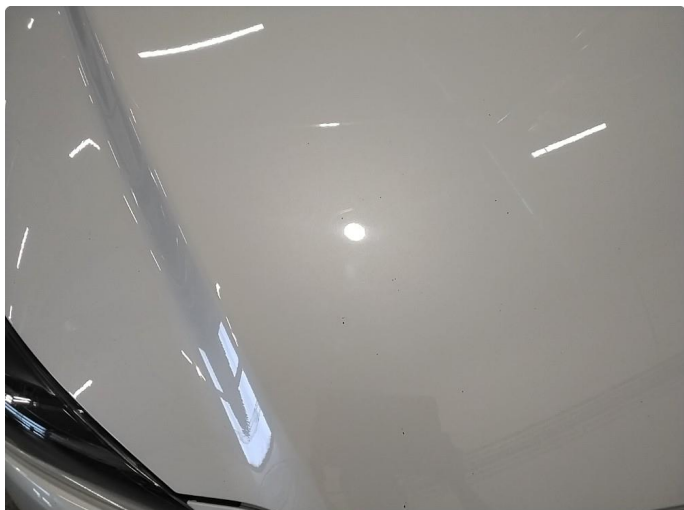
1.1 Steinsprut

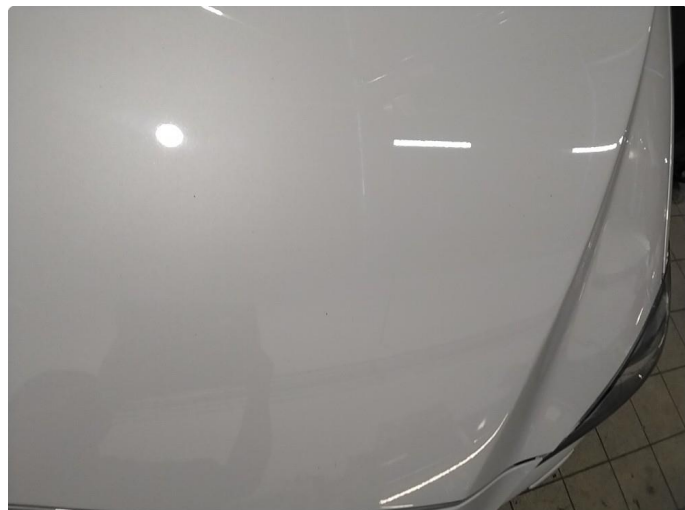
1.1 Steinsprut

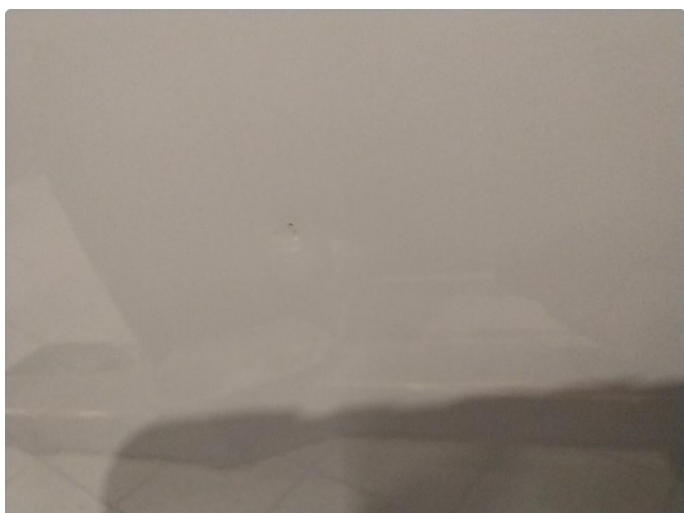
1.2 Små bulker på venstre fordører.

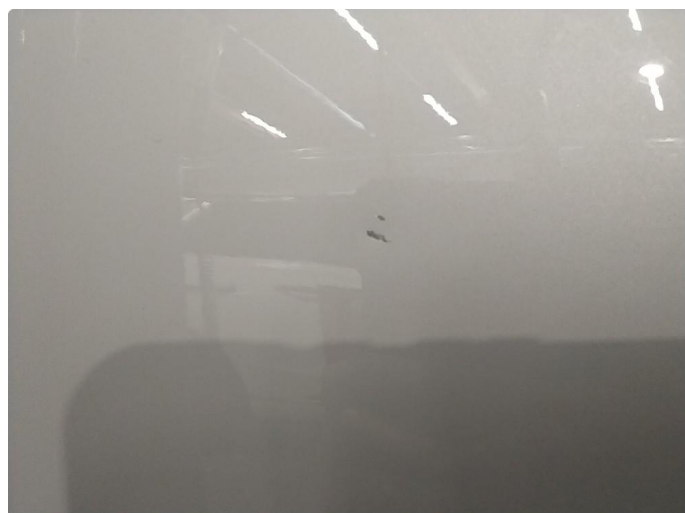
1.3 Små riper på høyre forskjerm.
