KIA SOUL 2WD

TESTDATO: 08.09.2025

NBF Tilstandsrapport er utarbeidet av Norges Bilbransjeforbund og Forbrukerrådet.

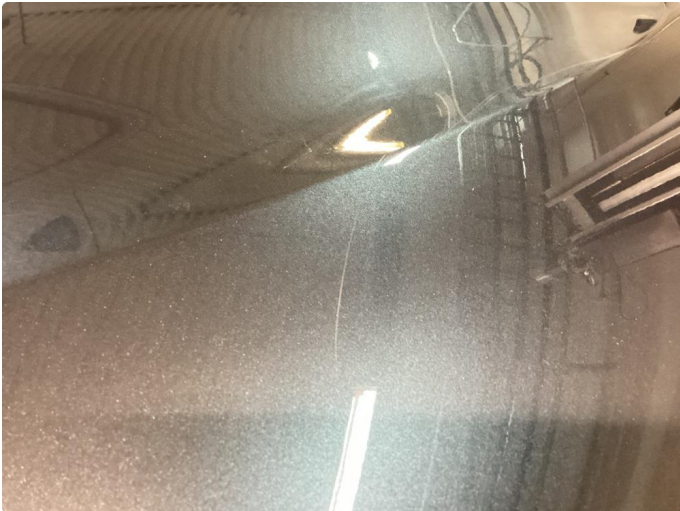
| Punkt | Beskrivelse | Plassering |
|---|---|---|
| 1.1 Panser | Riper på panser | |

1.1 Riper på panser

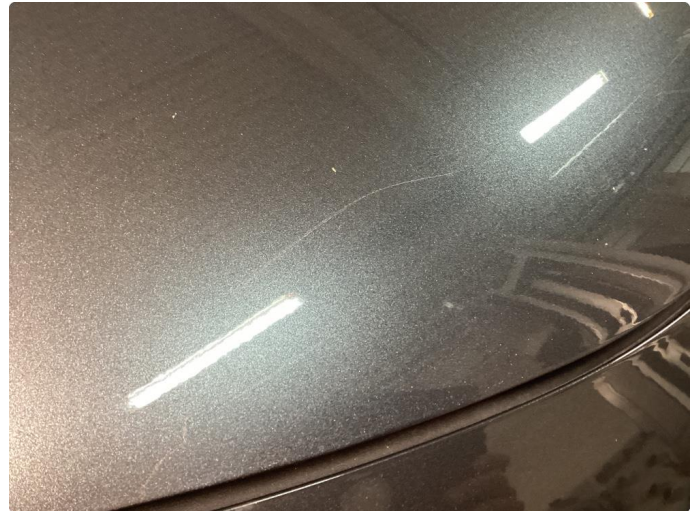
1.1 Riper på panser

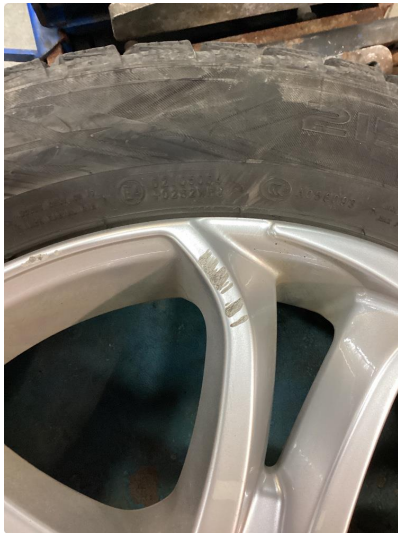
| Punkt | Beskrivelse | Plassering |
|---|---|---|
| 1.2 Dekk/Felger | Kantkjørte felger, 2 vinterfelger | |

1.2 Kantkjørte felger, 2 vinterfelger

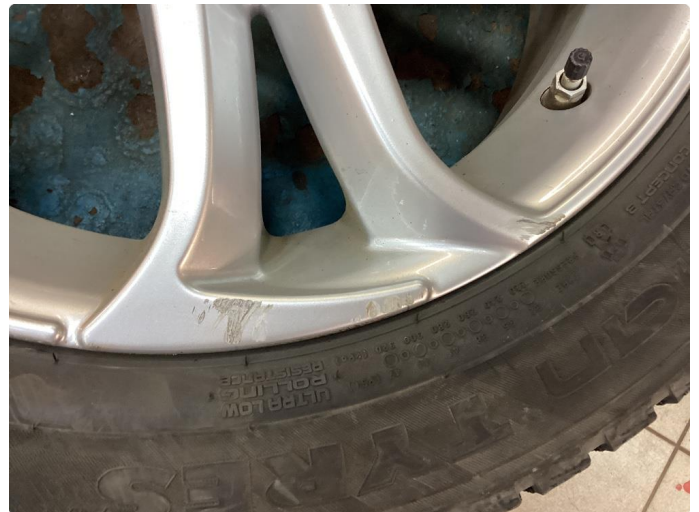
1.2 Kantkjørte felger, 2 vinterfelger

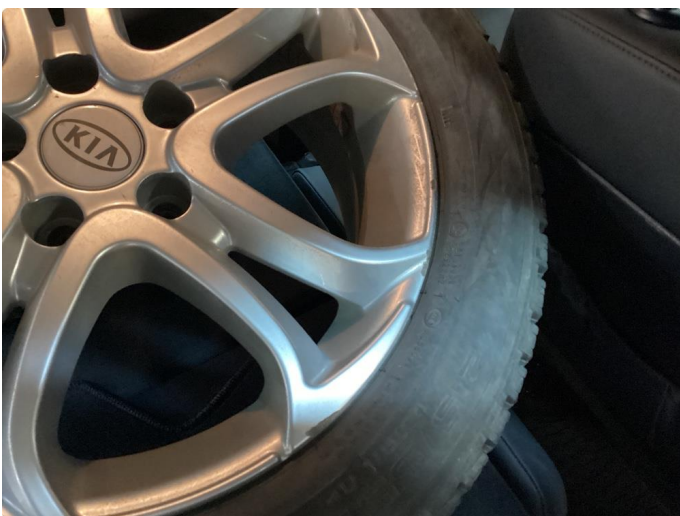
1.2 Kantkjørte felger, 2 vinterfelger

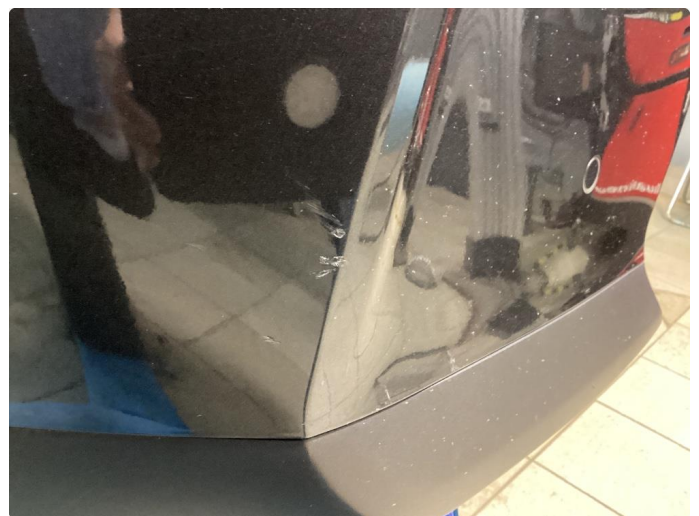
| Punkt | Beskrivelse | Plassering |
|---|---|---|
| 1.3 Støtfanger | Steinsprut | |

1.3 Steinsprut

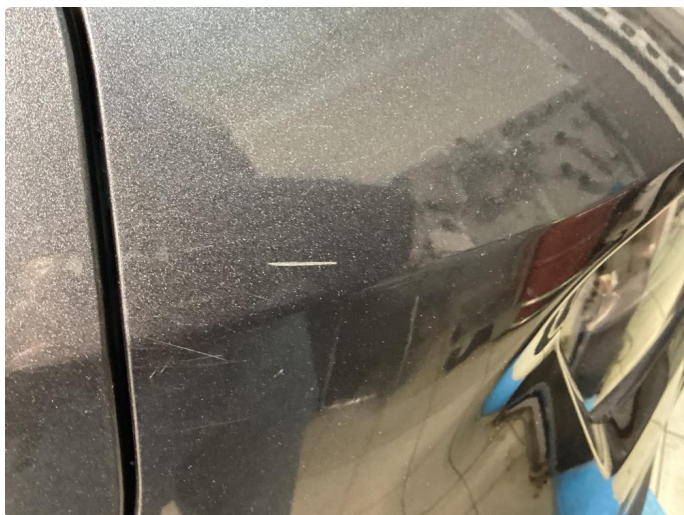
| Punkt | Beskrivelse | Plassering |
|---|---|---|
| 1.4 Støtfanger | Ripe | |

1.4 Ripe

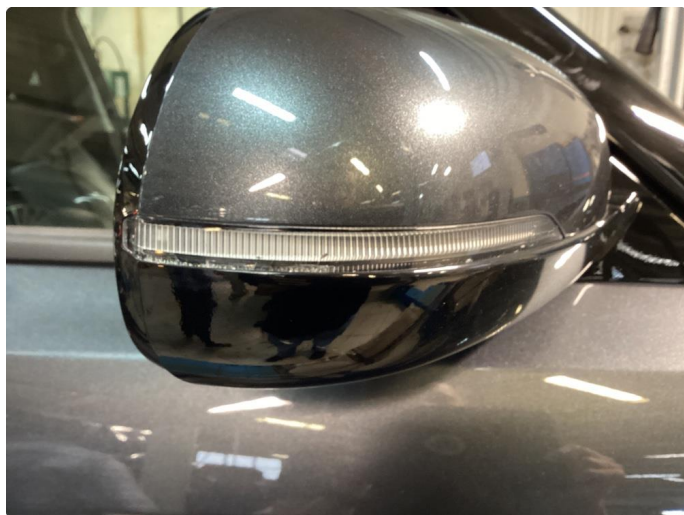
| Punkt | Beskrivelse | Plassering |
|---|---|---|
| 2.1 Lys foran | Krakelering blinklys i speil høyre side foran og venstre side foran | |

2.1 Krakelering blinklys i speil høyre side foran og venstre side foran

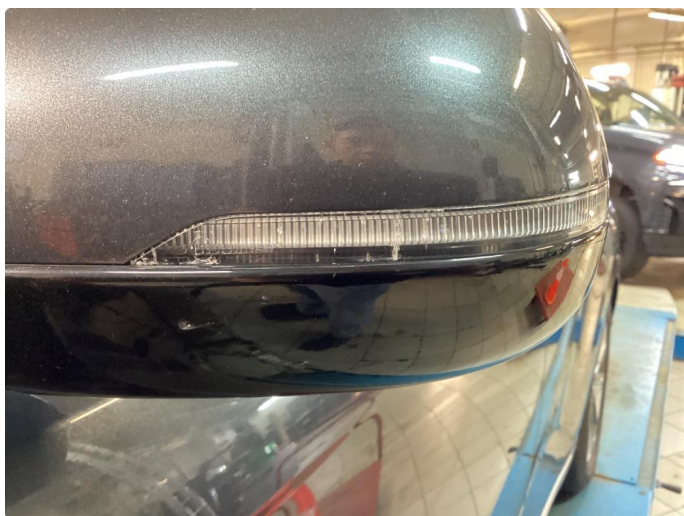
2.1 Krakelering blinklys i speil høyre side foran og venstre side foran
