CITROEN BERLINGO 131 HK AUTOMAT 2WD

TESTDATO: 10.09.2025

KJ53146

NBF Tilstandsrapport er utarbeidet av Norges Bilbransjeforbund og Forbrukerrådet.

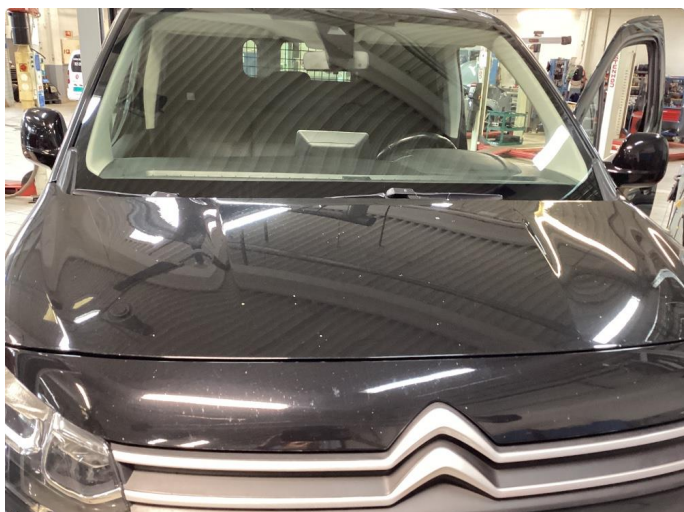
| Punkt | | Beskrivelse | Plassering |
|---|---|---|---|
| 1.1 | Panser | Steinsprut på panser | |

1.1 Steinsprut på panser

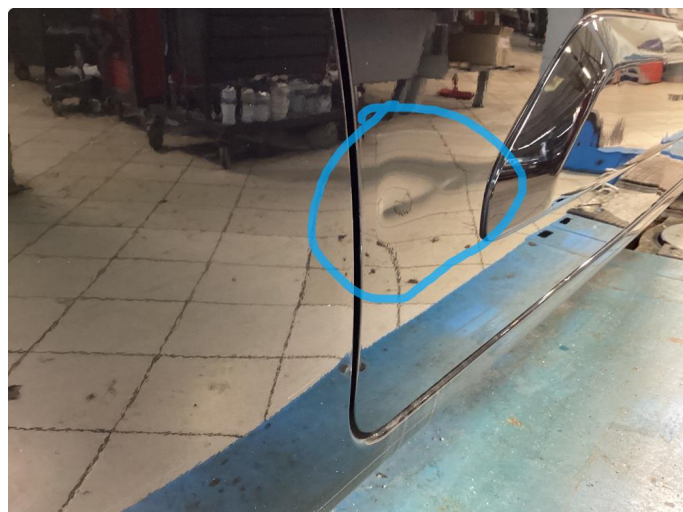
| Punkt | | Beskrivelse | Plassering |
|---|---|---|---|
| 1.2 | Dører | Bulk/riper på dør og skjerm | |

1.2 Bulk/riper på dør og skjerm

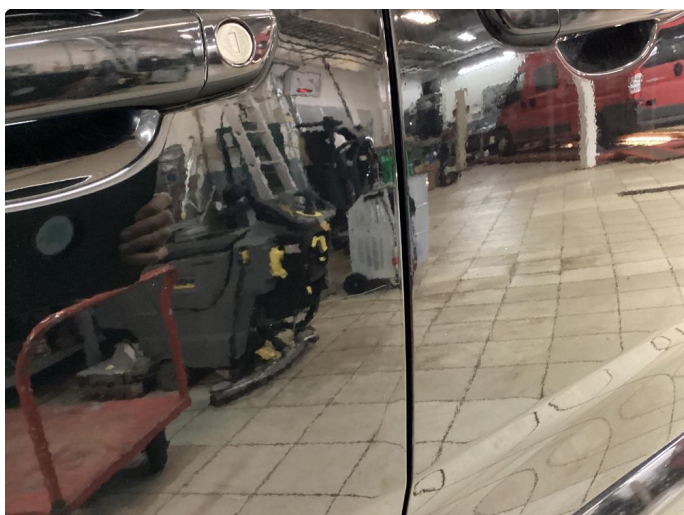
| Punkt | | Beskrivelse | Plassering |
|---|---|---|---|
| 1.3 | Dører | Ripe | |

1.3 Ripe

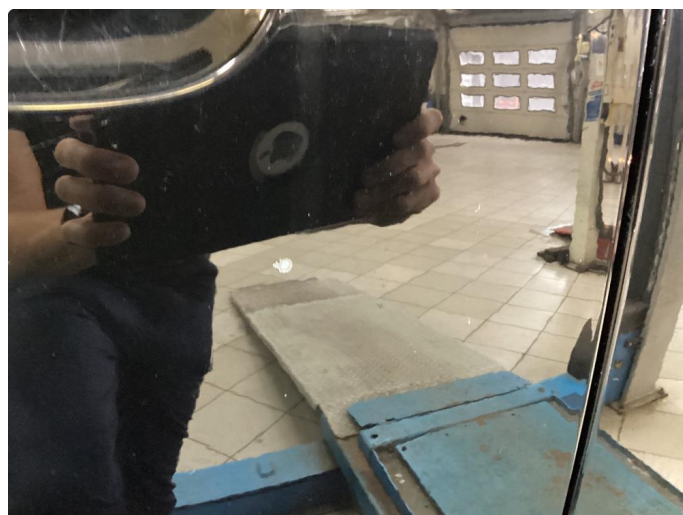
| Punkt | | Beskrivelse | Plassering |
|---|---|---|---|
| 1.4 | Bakluke | Lakk flass | |

1.4 Lakk flass

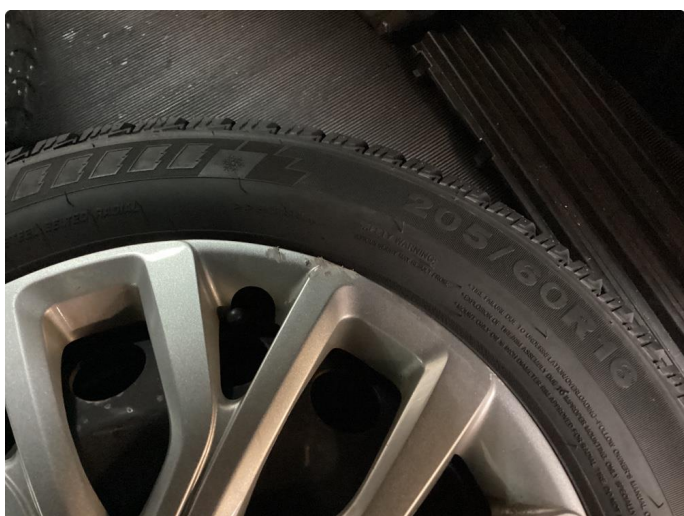
| Punkt | | Beskrivelse | Plassering |
|---|---|---|---|
| 1.5 | Dekk/Felger | Kantkjørte hjulkapsler på 3 vinter felger | |

1.5 Kantkjørte hjulkapsler på 3 vinter felger

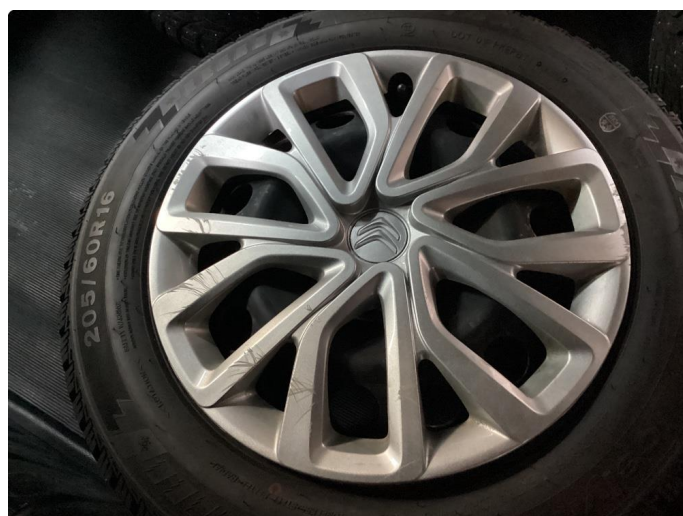
1.5 Kantkjørte hjulkapsler på 3 vinter felger

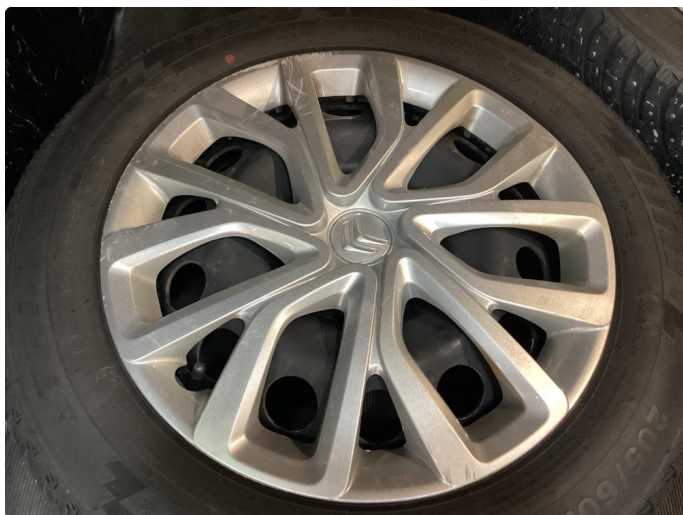
1.5 Kantkjørte hjulkapsler på 3 vinter felger

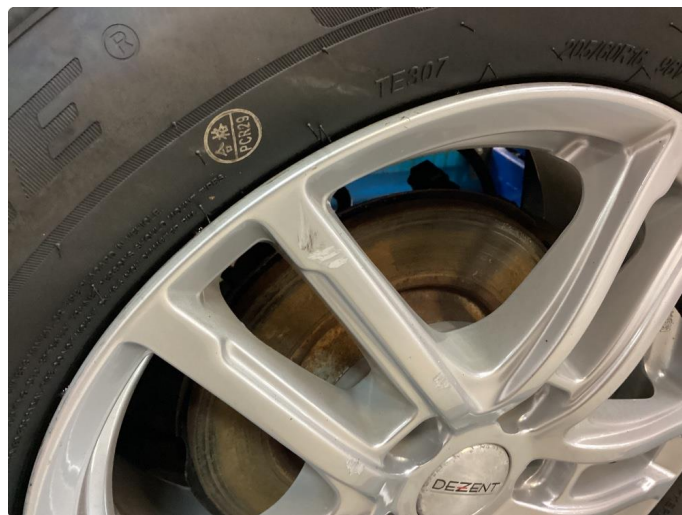
| Punkt | | Beskrivelse | Plassering |
|---|---|---|---|
| 1.6 | Dekk/Felger | Kantkjørte felger, 3 sommer felger | |

1.6 Kantkjørte felger, 3 sommer felger

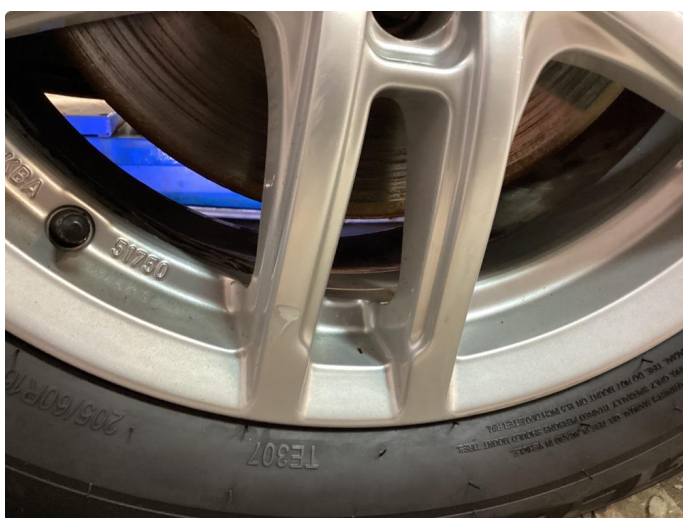
1.6 Kantkjørte felger, 3 sommer felger

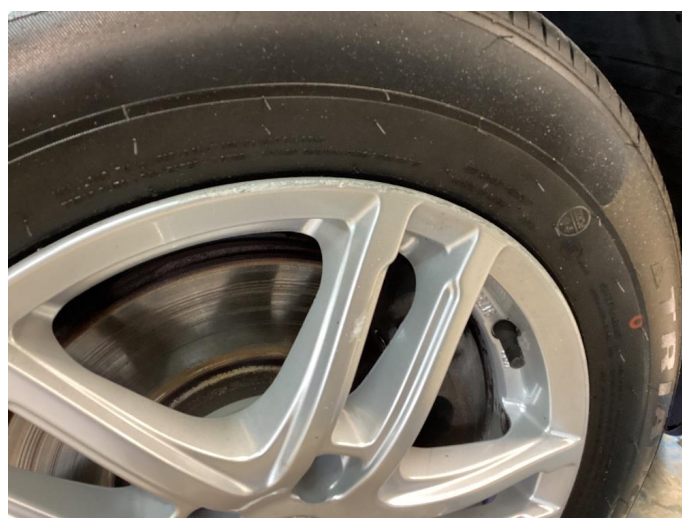
1.6 Kantkjørte felger, 3 sommer felger

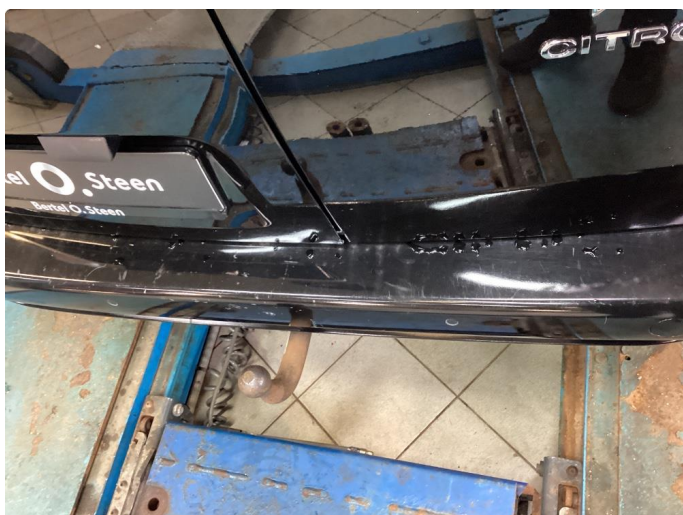
| Punkt | | Beskrivelse | Plassering |
|---|---|---|---|
| 1.7 | Støtfanger | Riper på støtfanger bak | |

1.7 Riper på støtfanger bak

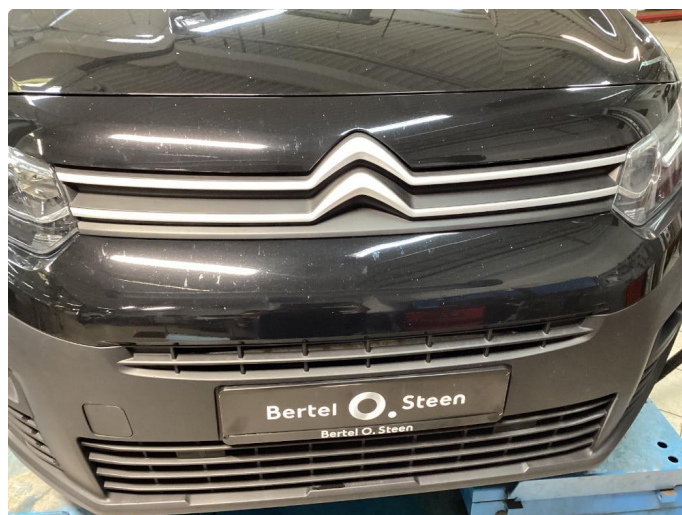
| Punkt | | Beskrivelse | Plassering |
|---|---|---|---|
| 1.8 | Støtfanger | Riper og steinsprut på støtfanger foran | |

1.8 Riper og steinsprut på støtfanger foran

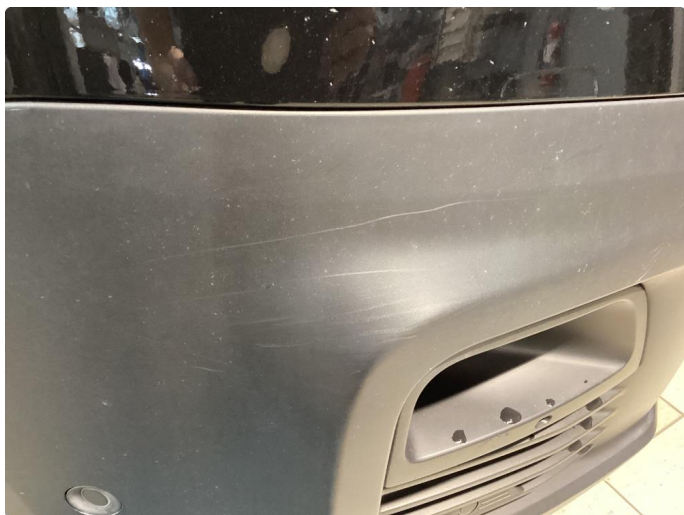
1.8 Riper og steinsprut på støtfanger foran

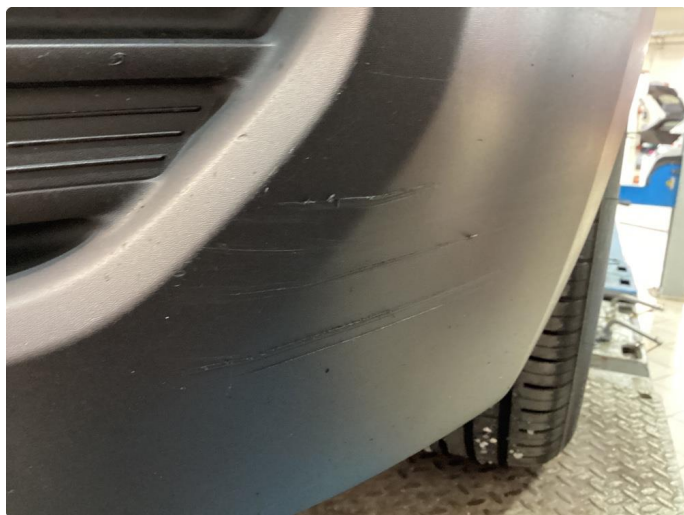
1.8 Riper og steinsprut på støtfanger foran
