**KIA SOUL 2WD**
**TESTDATO: 04.12.2024**
**KODE: 1584039**

<b>ED36214</b>	<b>39 687 KM</b>	<b>18.11.2021</b> Førstegang registrert	<b>Elektrisk</b>
----------------	------------------	--	------------------

<b>CHASSISNR:</b> KNAJ3811FN7024392	<b>BRUKTIMPORT:</b> Nei
<b>KJØRETØY:</b> Personbil	<b>FRIST FOR PKK:</b> 18.11.2025

NBF Tilstandsrapport er utarbeidet av Norges Bilbransjeforbund og Forbrukerrådet.

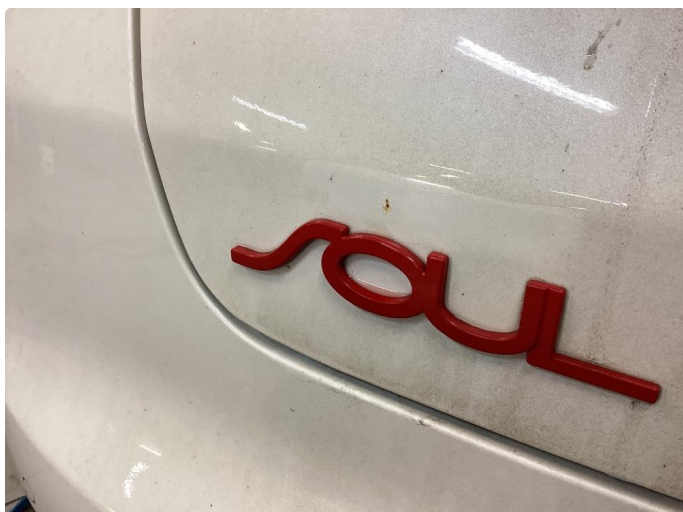
Punkt	Beskrivelse	Plassering
<b>1. EKSTERIØR</b>		
1.1 Bakluke	påbegynt rust dannelse	bak
1.2 Dekk/Felger	kantkjørt felg	
1.3 Støtfanger	riper/hakk nederst i plastikk fanger	høyre foran

1.1 Påbegynt rust dannelse

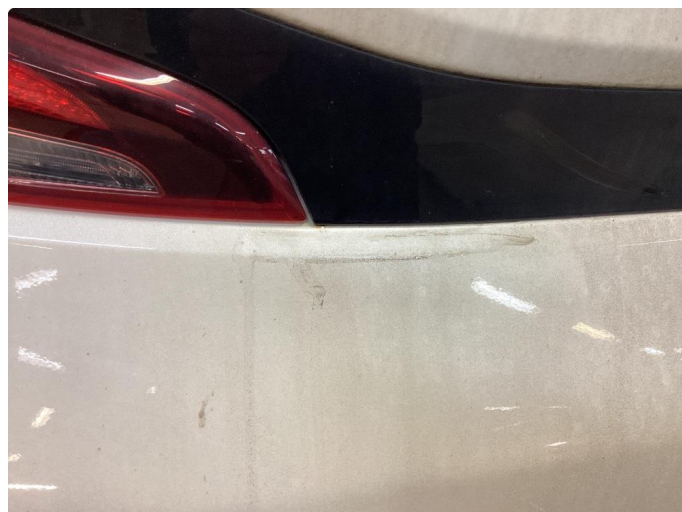
1.1 Påbegynt rust dannelse

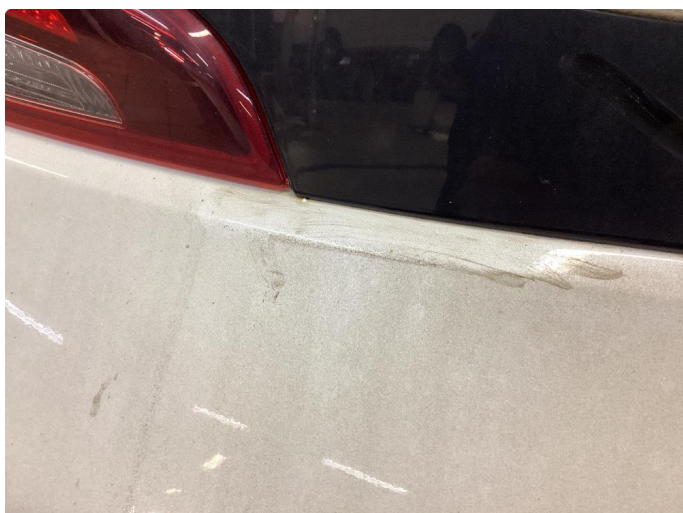
1.1 Påbegynt rust dannelse

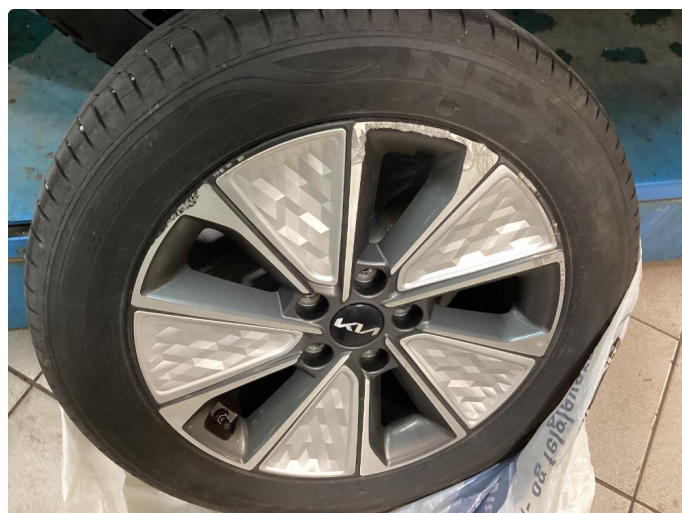
1.2 Kantkjørt felg

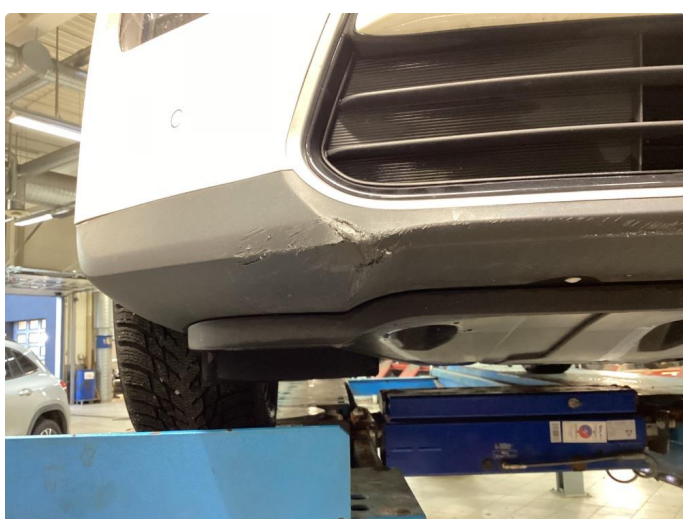
1.3 Riper/hakk nederst i plastikk fanger

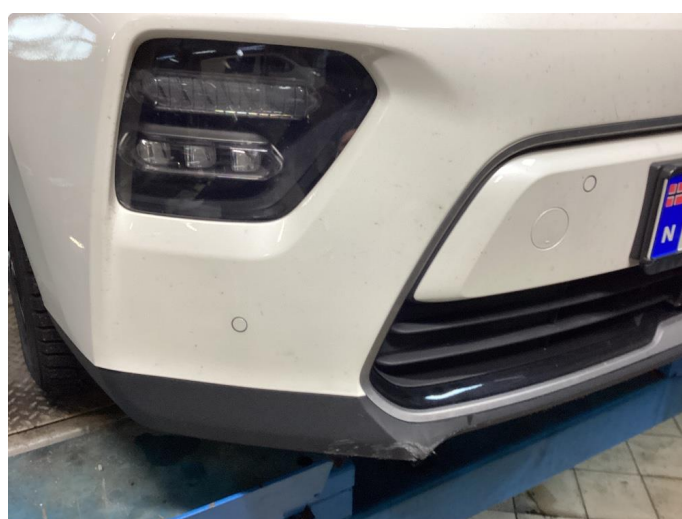
1.3 Riper/hakk nederst i plastikk fanger
