**KIA SOUL / SK3 2WD**
**TESTDATO: 27.05.2026**
**KODE: 2034507**

<b>ED95814</b>	<b>49 162 KM</b>	<b>29.04.2022</b> Førstegang registrert	<b>Elektr.</b>
----------------	------------------	--	----------------

NBF Tilstandsrapport er utarbeidet av Norges Bilbransjeforbund og Forbrukerrådet.

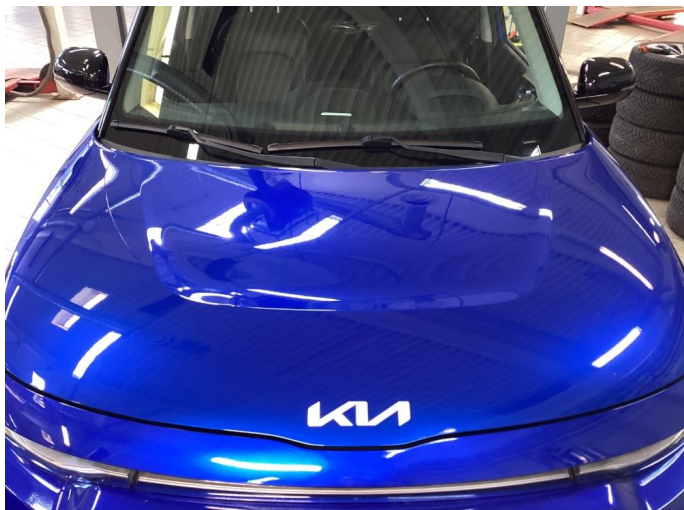
1.1 Steinsprut

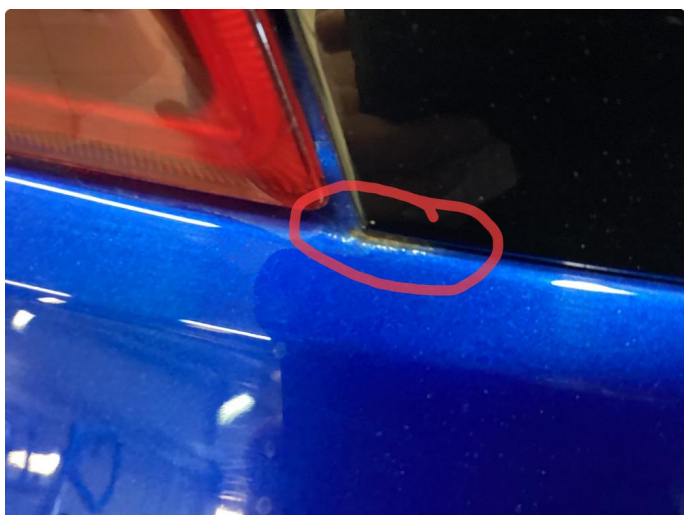
1.2 Rust/korrosjon

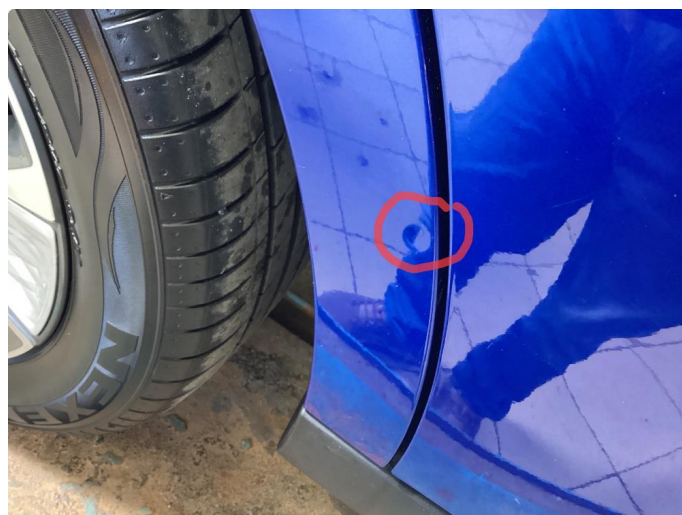
1.3 Bulk

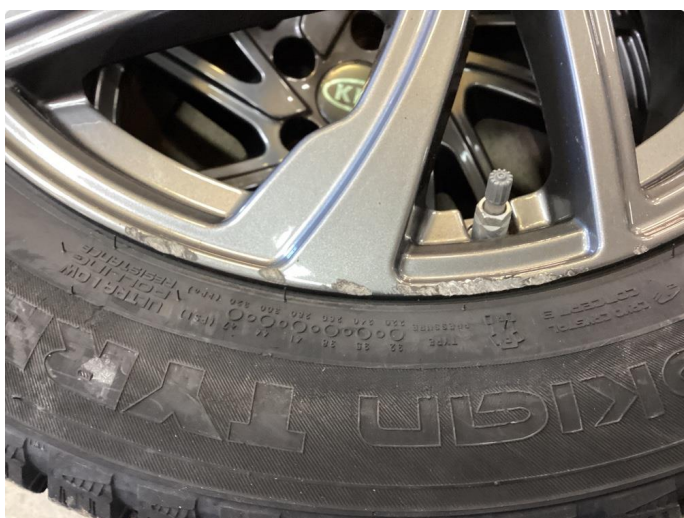
1.4 Kantkjørt felg

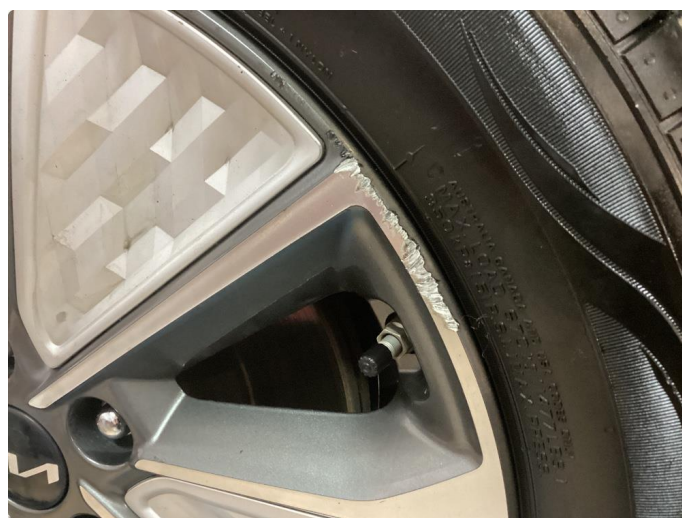
1.5 Kantkjørt felg

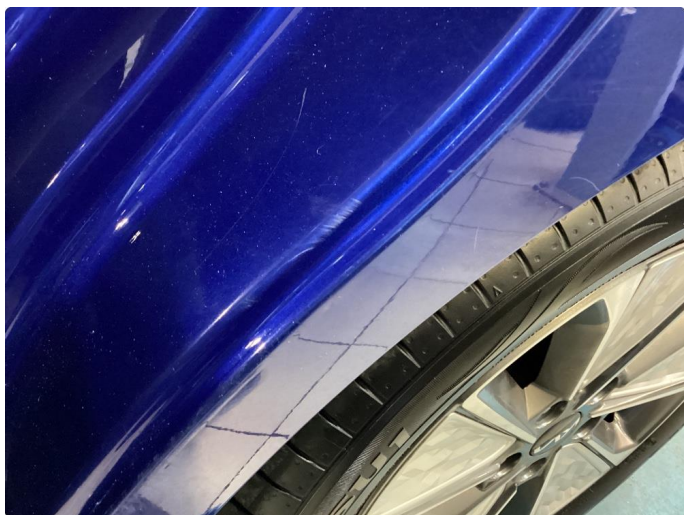
1.6 Slitt innsteg

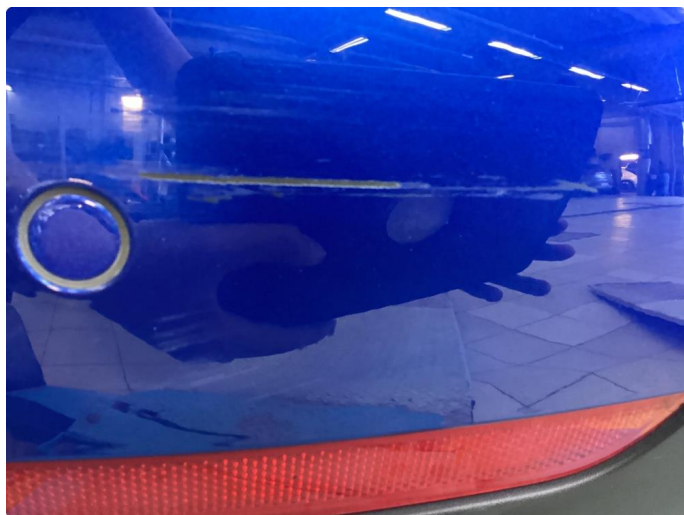
1.7 Ripe(r) ned til grunning

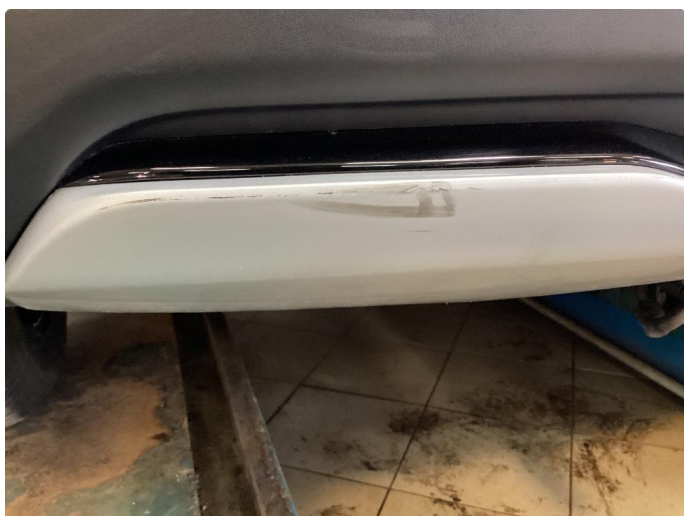
1.7 Ripe(r) ned til grunning

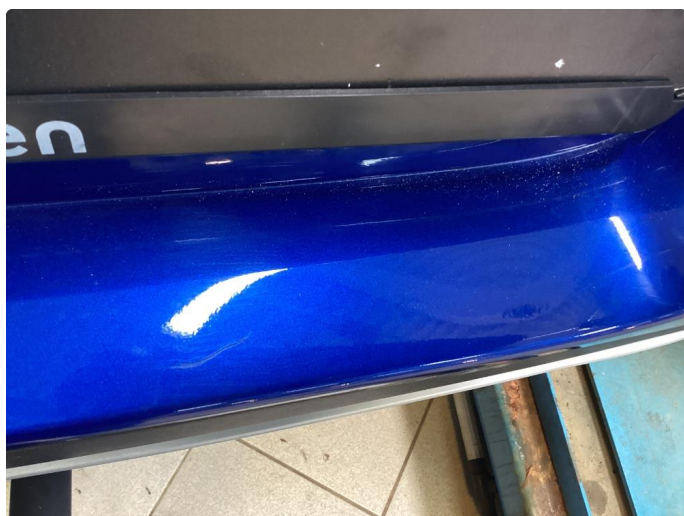
1.7 Ripe(r) ned til grunning
