PEUGEOT 2008 2WD

TESTDATO: 22.08.2025

NBF Tilstandsrapport er utarbeidet av Norges Bilbransjeforbund og Forbrukerrådet.

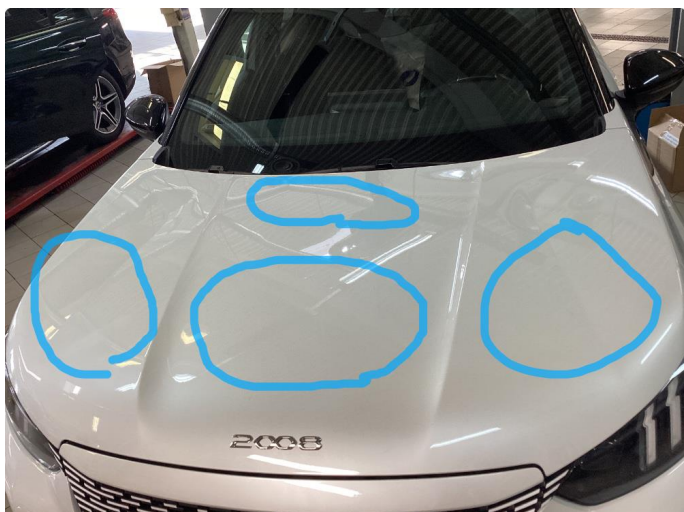
| Punkt | | Beskrivelse | Plassering |
|---|---|---|---|
| 1.1 | Panser | ripe(r) | alle |

1.1 Ripe(r)

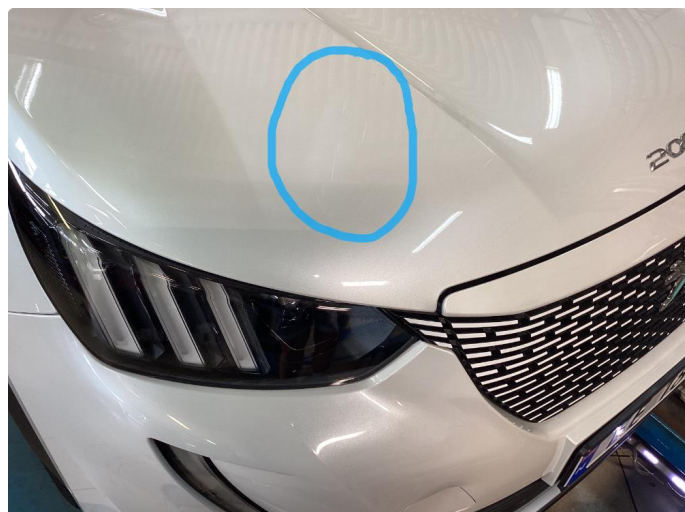
1.1 Ripe(r)

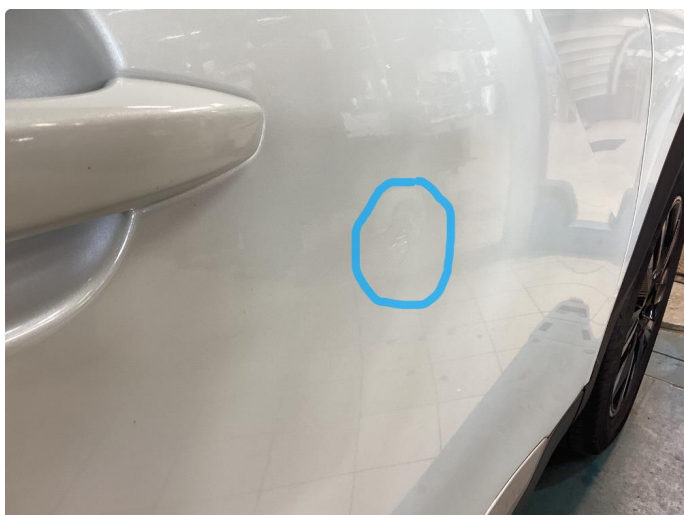
| Punkt | | Beskrivelse | Plassering |
|---|---|---|---|
| 1.2 | Dører | bulk med lakkskade | høyre foran |

1.2 Bulk med lakkskade

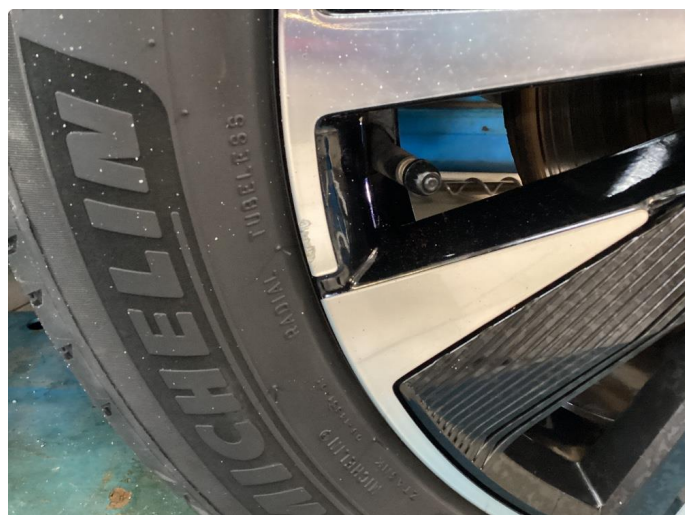
| Punkt | | Beskrivelse | Plassering |
|---|---|---|---|
| 1.3 | Dekk/Felger | kantkjørt felg | høyre foran |

1.3 Kantkjørt felg

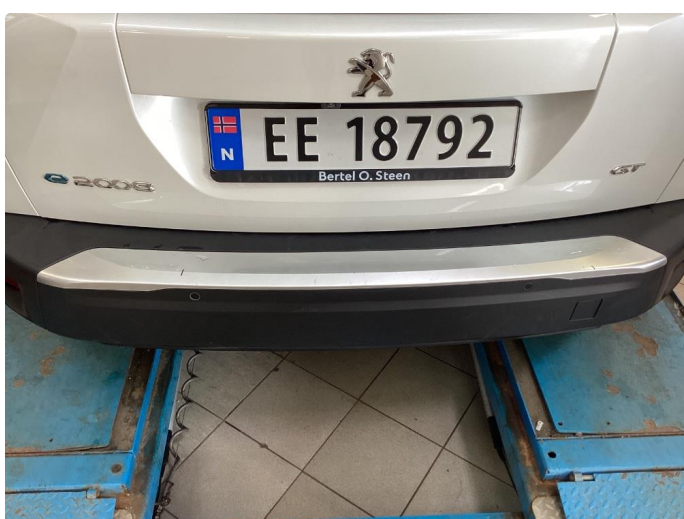
| Punkt | | Beskrivelse | Plassering |
|---|---|---|---|
| 1.4 | Støtfanger | ripe(r) | høyre bak |

1.4 Ripe(r)

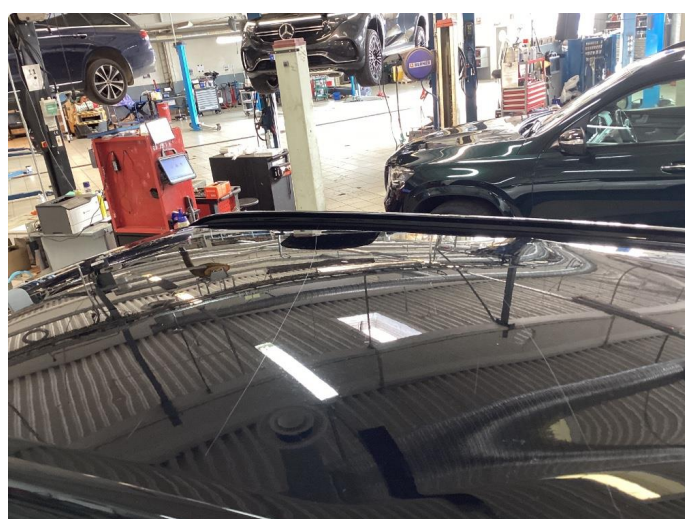
| Punkt | | Beskrivelse | Plassering |
|---|---|---|---|
| 1.5 | Tak | riper | alle |

1.5 Riper
