OPEL ASTRA 2WD

TESTDATO: 19.12.2025

EJ68122

NBF Tilstandsrapport er utarbeidet av Norges Bilbransjeforbund og Forbrukerrådet.

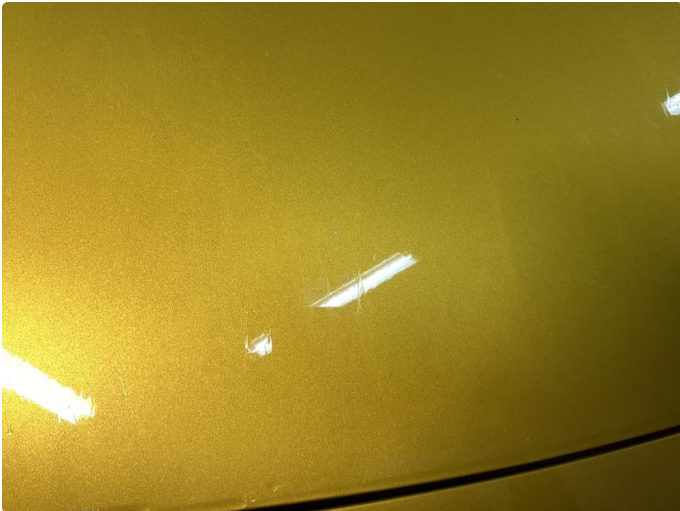
| Punkt | Beskrivelse | Plassering |
|---|---|---|
| 1.1 Panser | steinsprut | venstre foran |

1.1 Steinsprut

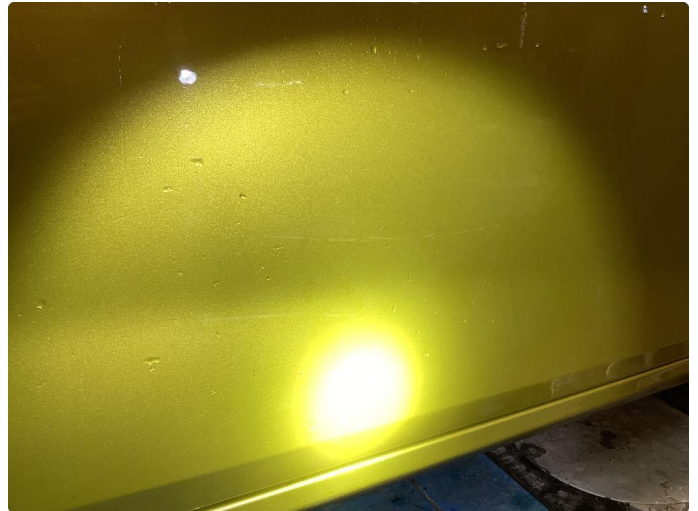
| Punkt | Beskrivelse | Plassering |
|---|---|---|
| 1.2 Dører | riper | høyre foran |

1.2 Riper

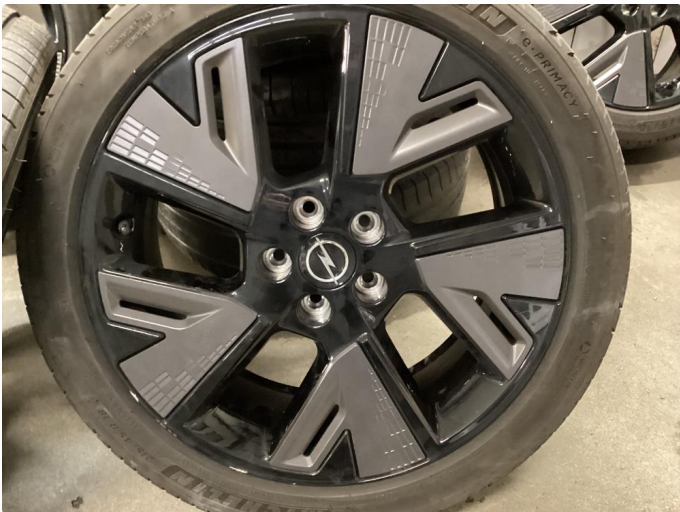
| Punkt | Beskrivelse | Plassering |
|---|---|---|
| 1.3 Dekk/Felger | kantkjørt felg | |

1.3 Kantkjørt felg

| 2 Stk sommerhjul er noe kant kjørt, Noe stein sprut i fronten av bilen |

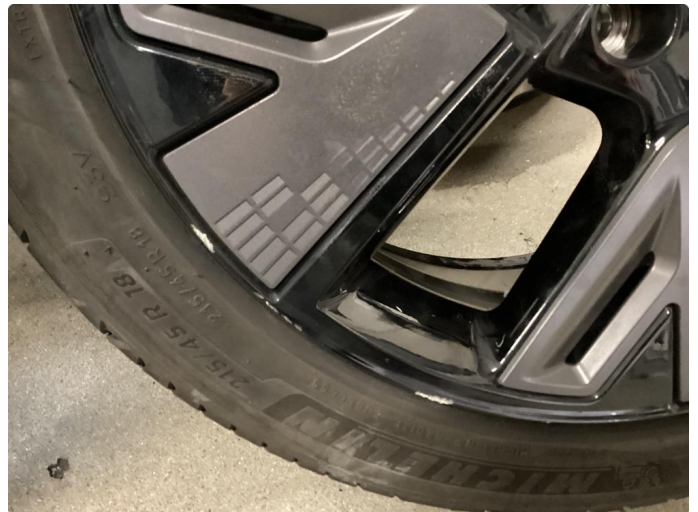
1.3 Kantkjørt felg

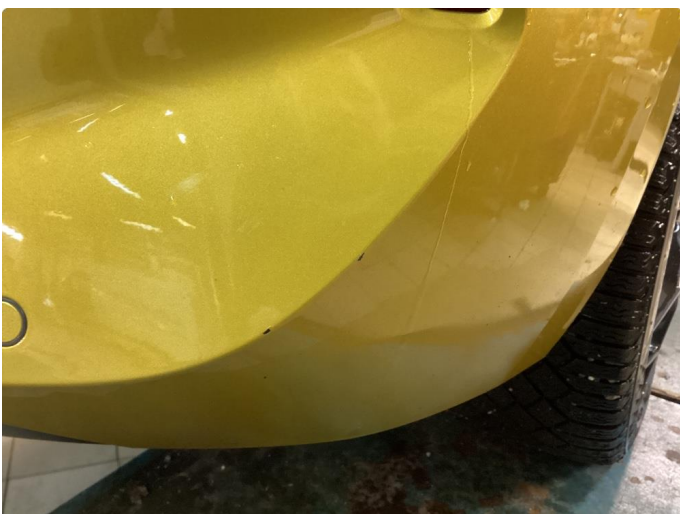
| Punkt | Beskrivelse | Plassering |
|---|---|---|
| 1.5 Støtfanger | steinsprut | høyre bak - midten bak |

1.5 Steinsprut

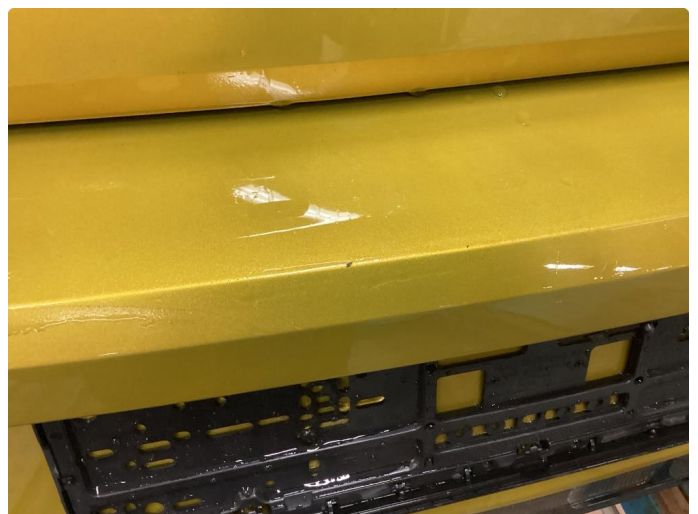
1.5 Steinsprut
