TESTDATO: 11.12.2025

KODE: 1899374

NBF Tilstandsrapport er utarbeidet av Norges Bilbransjeforbund og Forbrukerrådet.

## OPPSUMMERT STATUS PÅ KJØRETØY

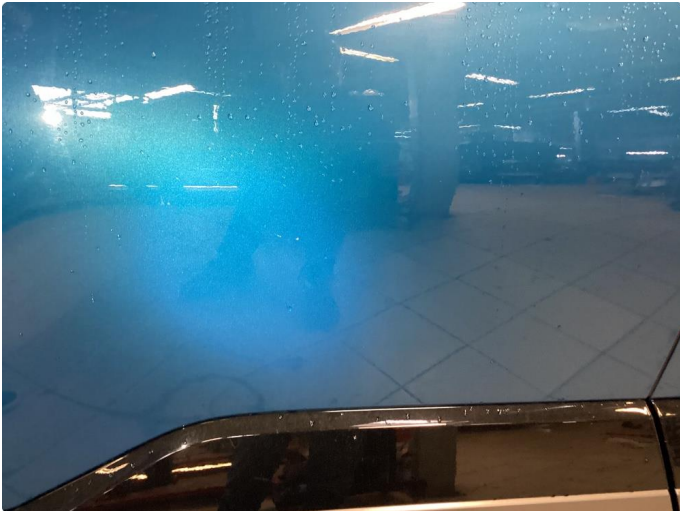
| Punkt | Beskrivelse | Plassering |
|---|---|---|
| 1.1 Dører | ripe ned til grunning | høyre bak |

1.1 Ripe ned til grunning

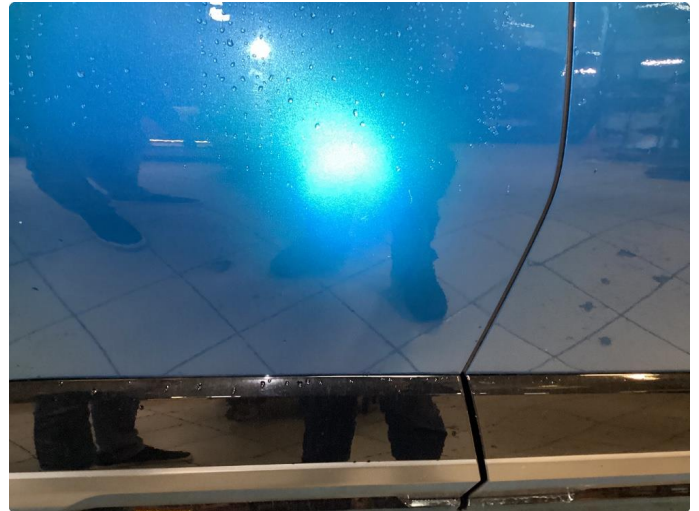
1.1 Ripe ned til grunning

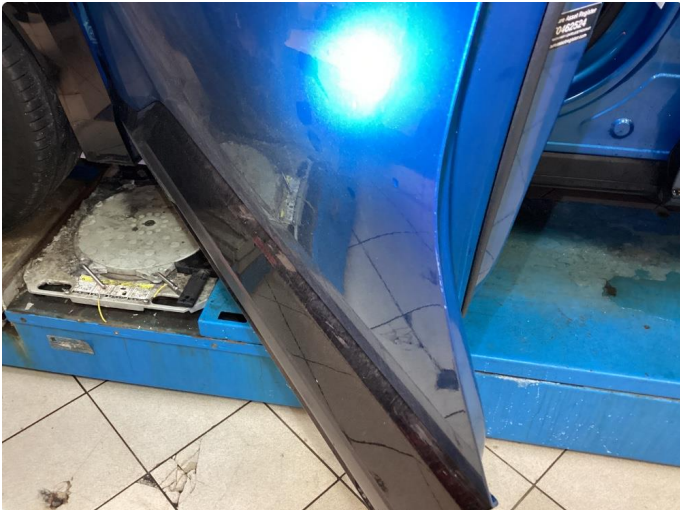
| Punkt | Beskrivelse | Plassering |
|---|---|---|
| 1.2 Dører | lakk flasser | venstre foran |

1.2 Lakk flasser
