**KIA SOUL 2WD**
**TESTDATO: 16.09.2025**
**KODE: 1811339**

**EC11775**

NBF Tilstandsrapport er utarbeidet av Norges Bilbransjeforbund og Forbrukerrådet.

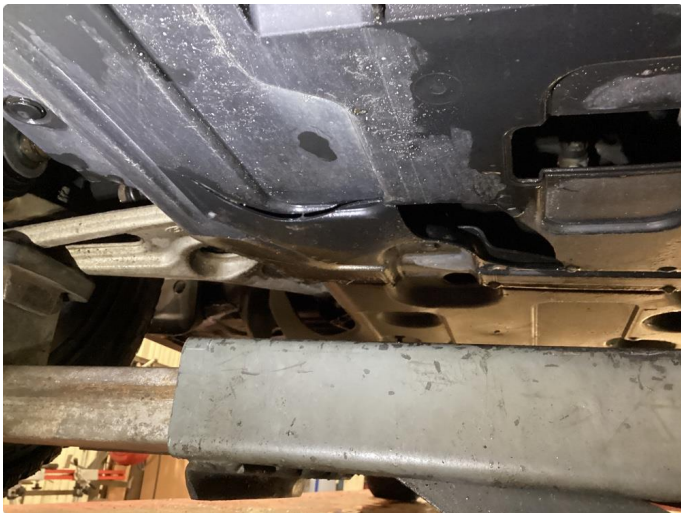
| Punkt | Beskrivelse | Plassering |
|---|---|---|
| 1.1 Under bil | beskyttelsesplate skadet/mangler | foran |

1.1 Beskyttelsesplate skadet/mangler

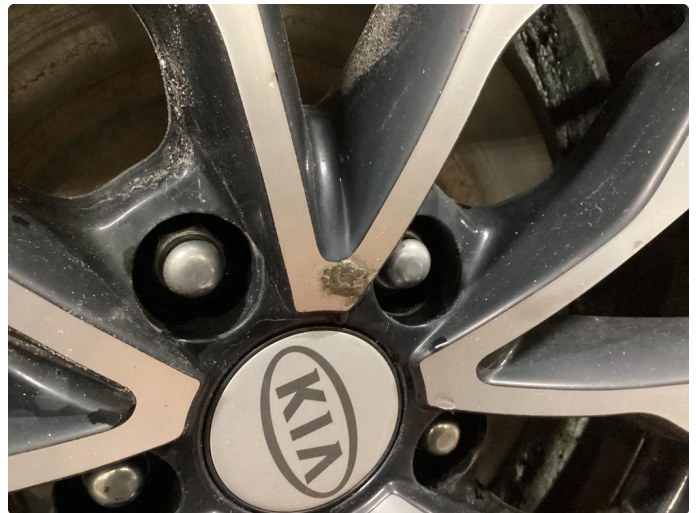
| Punkt | Beskrivelse | Plassering |
|---|---|---|
| 1.3 Dekk/Felger | øvrige feil | høyre bak |

1.3 Øvrige feil
