VOLKSWAGEN PASSAT 190 HK AUTOMAT 4WD
TESTDATO: 15.04.2024
KODE: 1391353

VH81013

NBF Tilstandsrapport er utarbeidet av Norges Bilbransjeforbund og Forbrukerrådet.

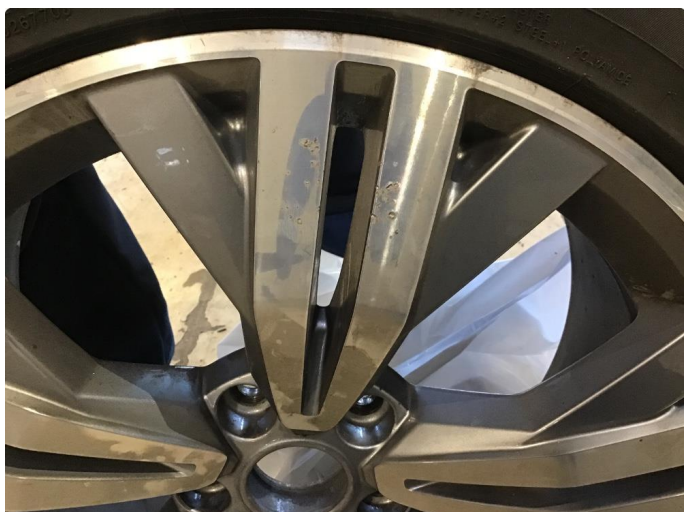
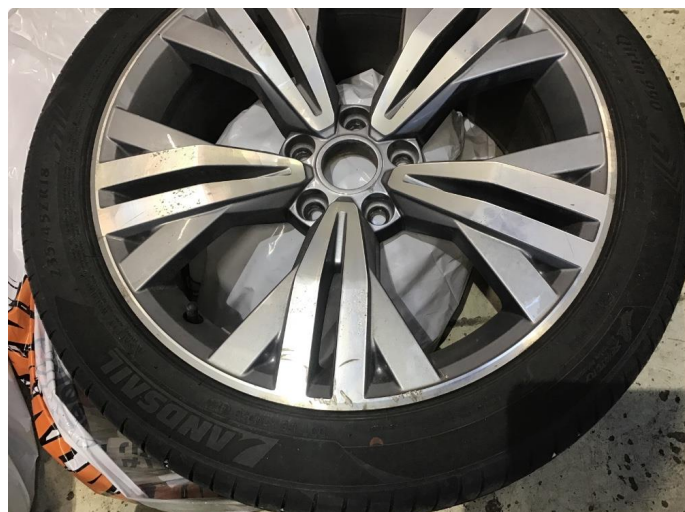
1.1 Kantkjørt felg

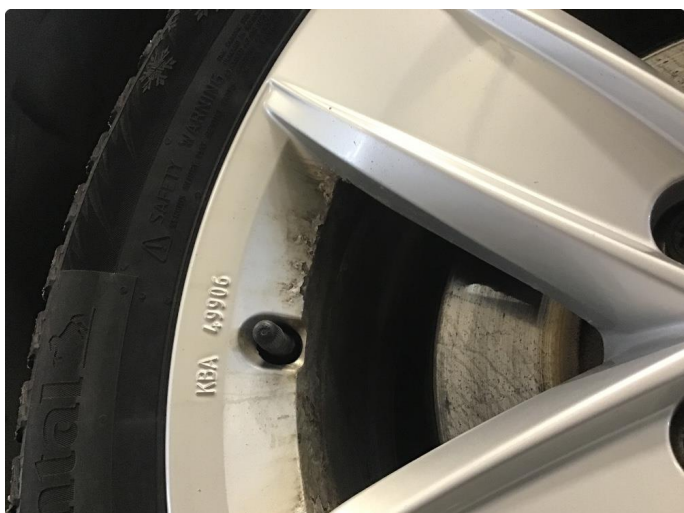
1.2 Påbegynnende oksidering

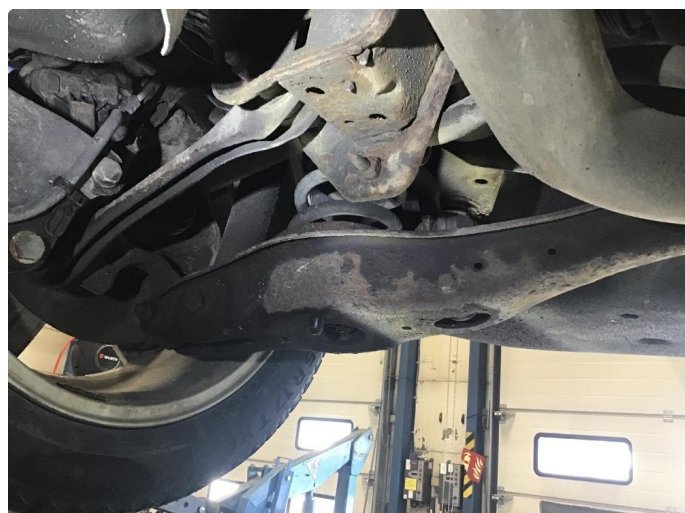
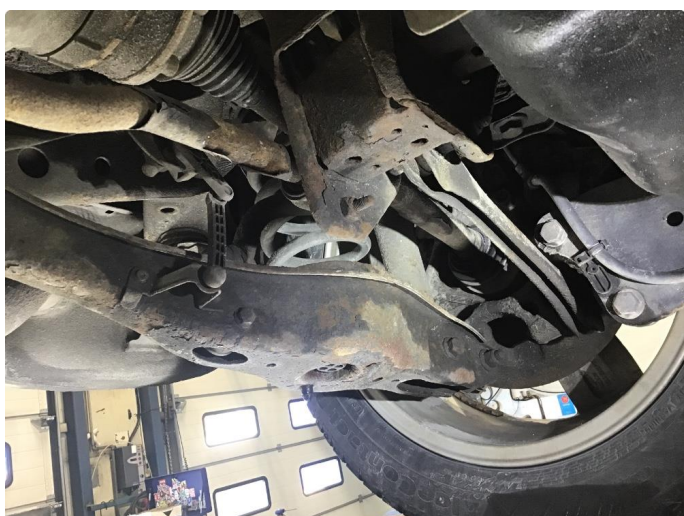
2.1 Overflaterust

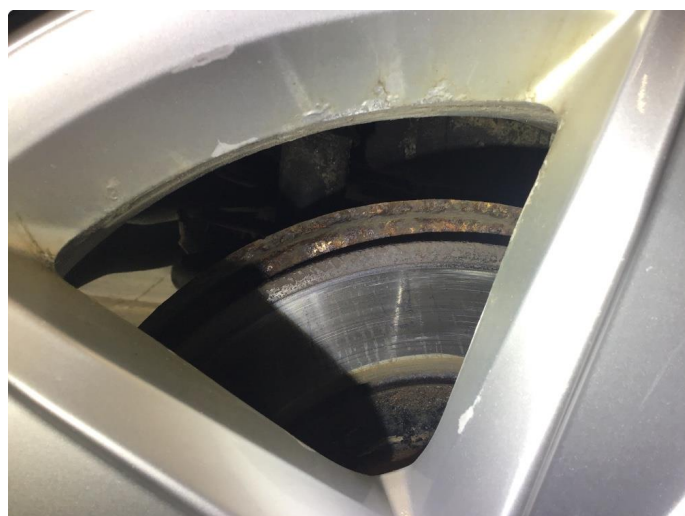
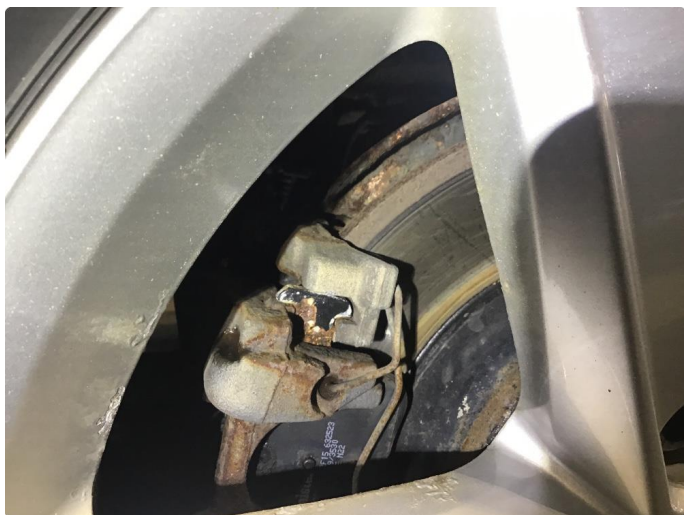
3.1 Overflaterust
