POLESTAR POLESTAR 2 2WD

TESTDATO: 24.09.2025

CHASSISNR: LPSVSEGEKNL070971

NBF Tilstandsrapport er utarbeidet av Norges Bilbransjeforbund og Forbrukerrådet.

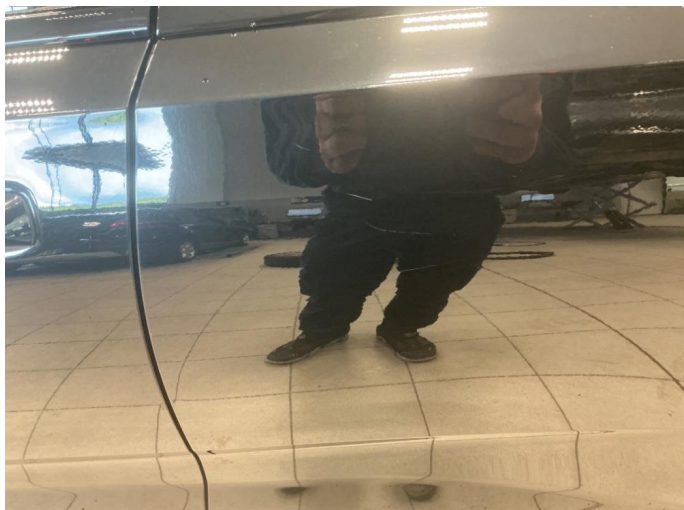
| Punkt | Beskrivelse | Plassering |
|---|---|---|
| 1.1 Lakk | generelt mye riper | |

1.1 Generelt mye riper

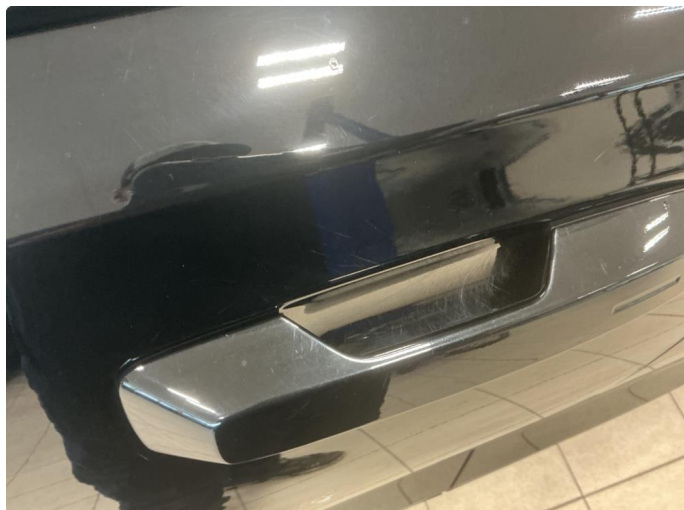
1.1 Generelt mye riper

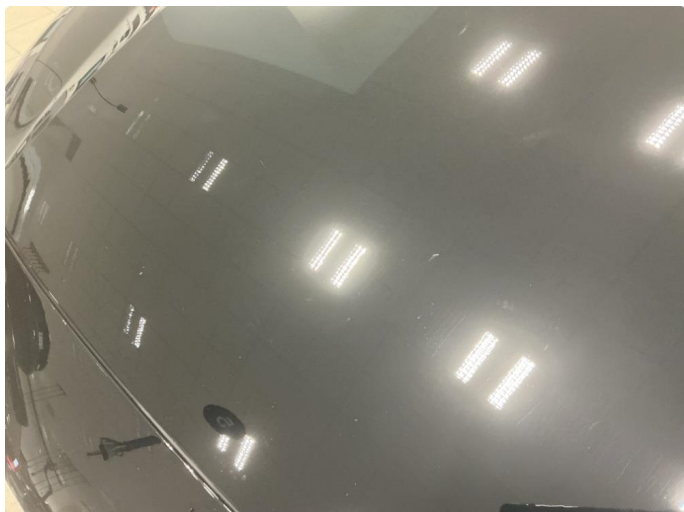
1.1 Generelt mye riper
