POLESTAR POLESTAR 2 2WD

TESTDATO: 16.02.2026

ED69835

CHASSISNR: LPSVSECEKNL064100

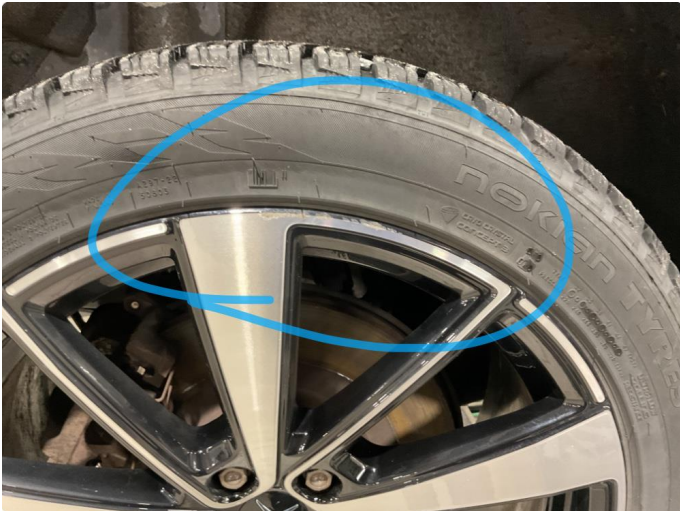
| Punkt | Beskrivelse | Plassering |
|---|---|---|
| 1.1 Dekk/Felger | kantkjørt felg Diamond Cut | |

1.1 Kantkjørt felg Diamond Cut

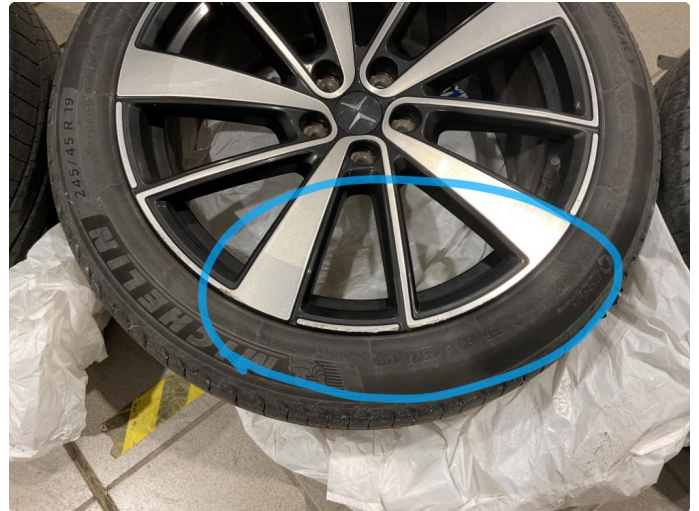
| Punkt | Beskrivelse | Plassering |
|---|---|---|
| 1.2 Dekk/Felger | kantkjørt felg Diamond Cut | |

1.2 Kantkjørt felg Diamond Cut

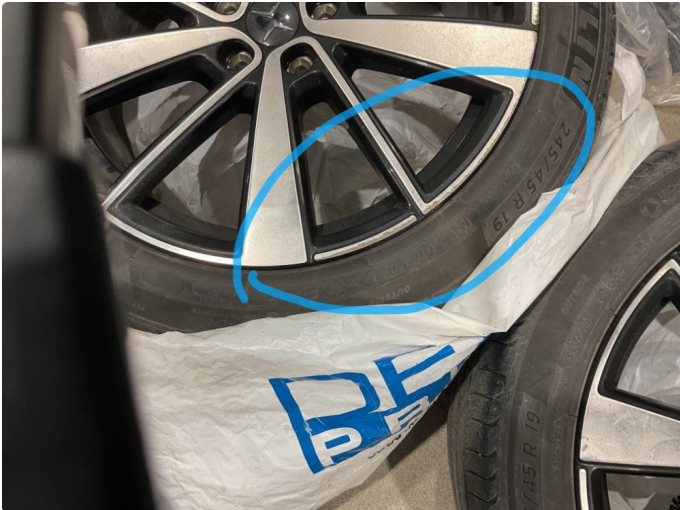
1.2 Kantkjørt felg Diamond Cut

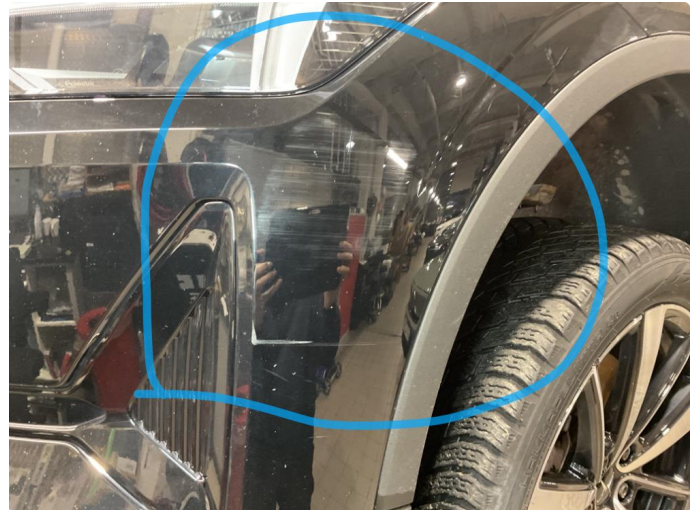
| Punkt | Beskrivelse | Plassering |
|---|---|---|
| 1.3 Støtfanger | ripe(r) ned til grunning | |

1.3 Ripe(r) ned til grunning

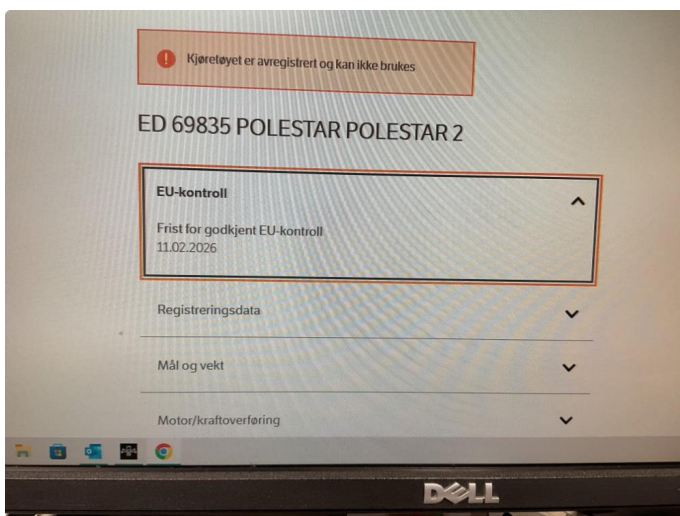
| Punkt | Beskrivelse | Plassering |
|---|---|---|
| 2.1 Service | PKK-kontroll | |

2.1 PKK-kontroll
