**POLESTAR POLESTAR 2 4WD**
**TESTDATO: 06.01.2026**
**KODE: 1915298**

**EE68850**

NBF Tilstandsrapport er utarbeidet av Norges Bilbransjeforbund og Forbrukerrådet.

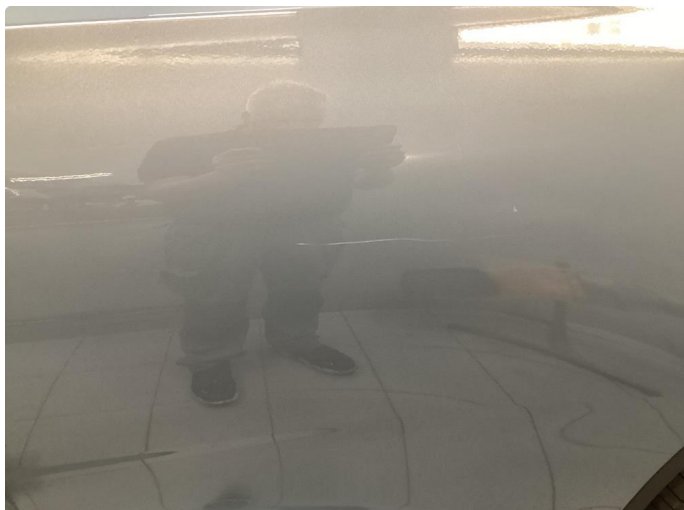
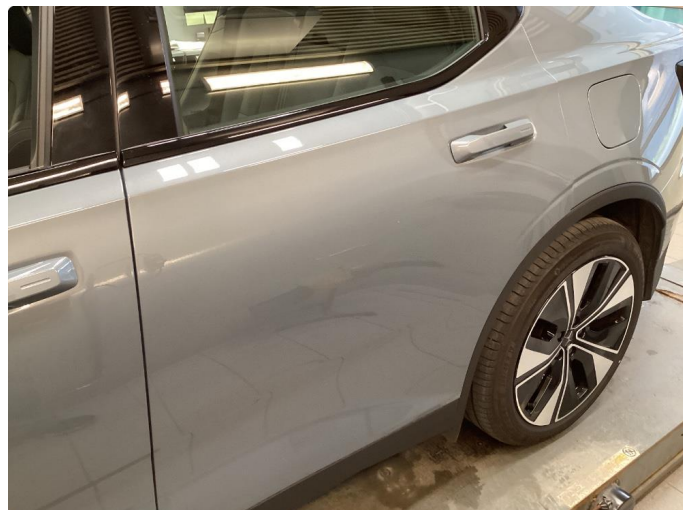
| Punkt | Beskrivelse | Plassering |
|---|---|---|
| 1.1 Dører | ripe ned til grunning | venstre bak |

1.1 Ripe ned til grunning

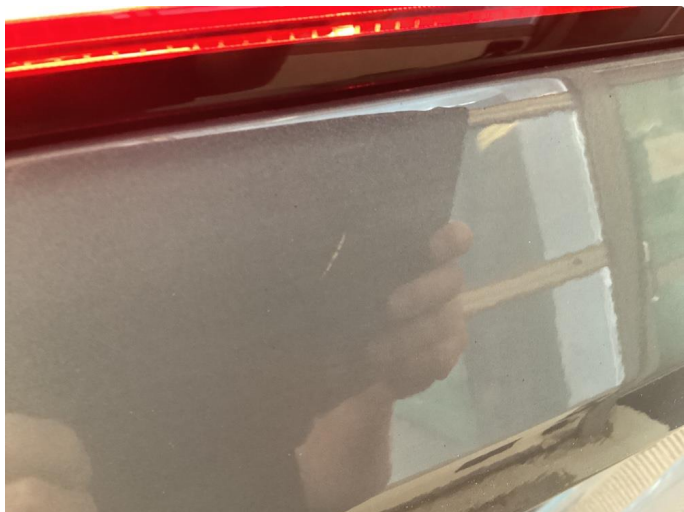
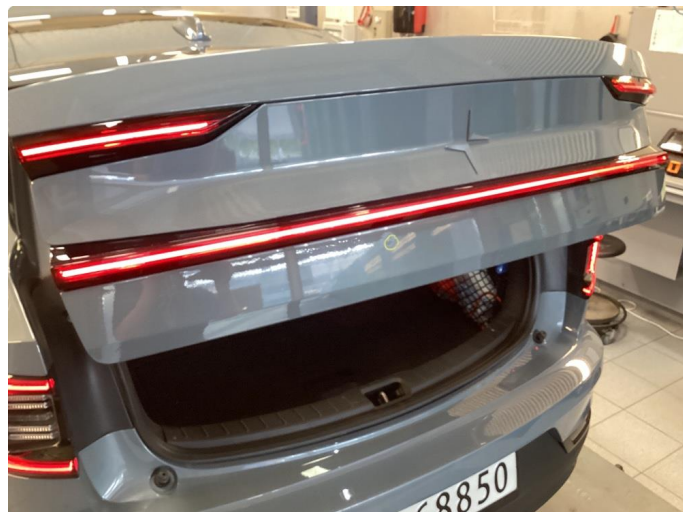
| Punkt | Beskrivelse | Plassering |
|---|---|---|
| 1.2 Bakluke | bulk med lakkskade | |

1.2 Bulk med lakkskade

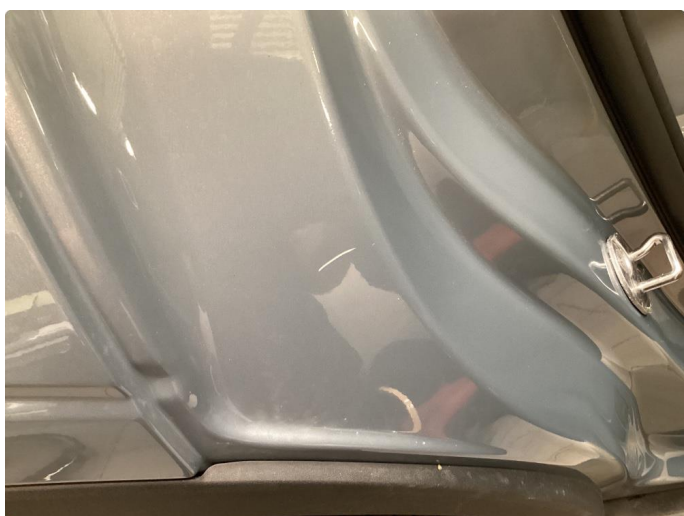
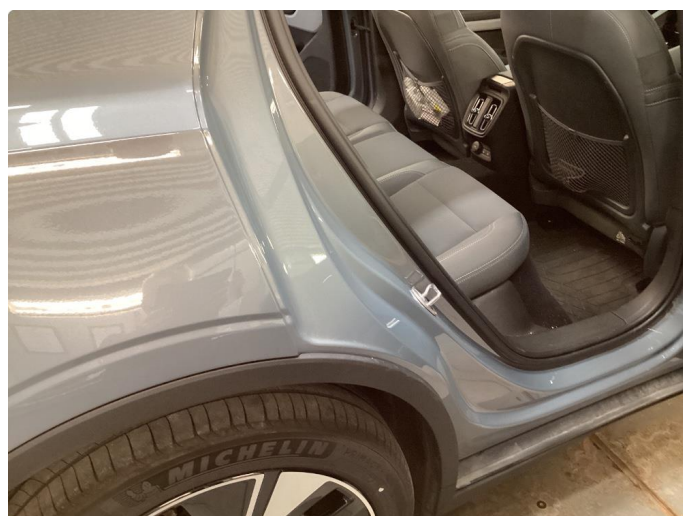
| Punkt | Beskrivelse | Plassering |
|---|---|---|
| 1.3 Døråpning | ripe(r) | høyre bak |

1.3 Ripe(r)

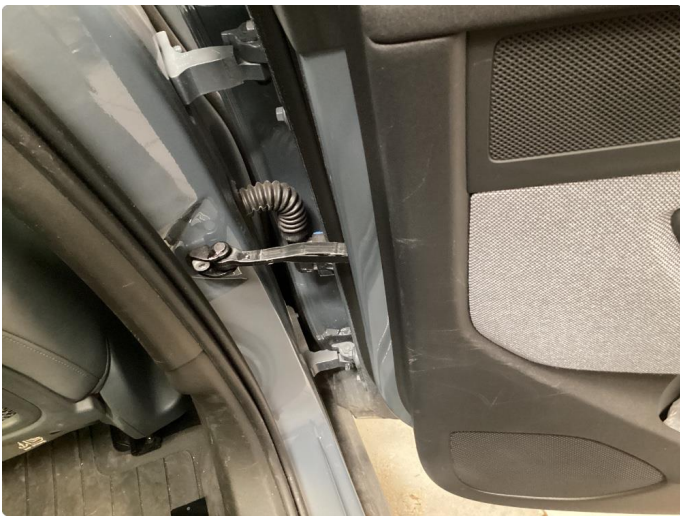
| Punkt | Beskrivelse | Plassering |
|---|---|---|
| 2.1 Dørtrekk | slitt/ripe(r) | høyre bak |

2.1 Slitt/ripe(r)
