FORD KUGA 2WD
TESTDATO: 16.11.2024
KODE: 1568785

SX27862

NBF Tilstandsrapport er utarbeidet av Norges Bilbransjeforbund og Forbrukerrådet.

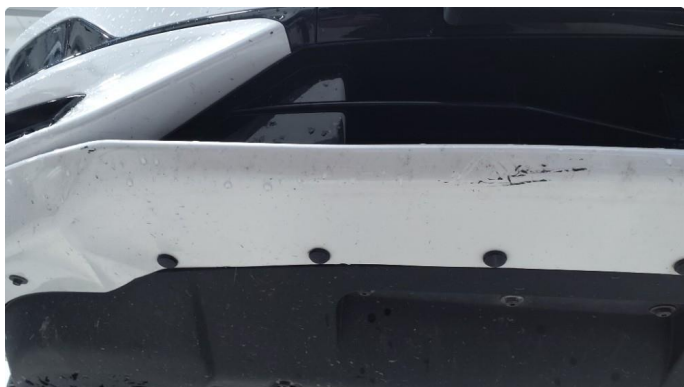
1.1 Riper under støtfanger foran - Normal slitasje

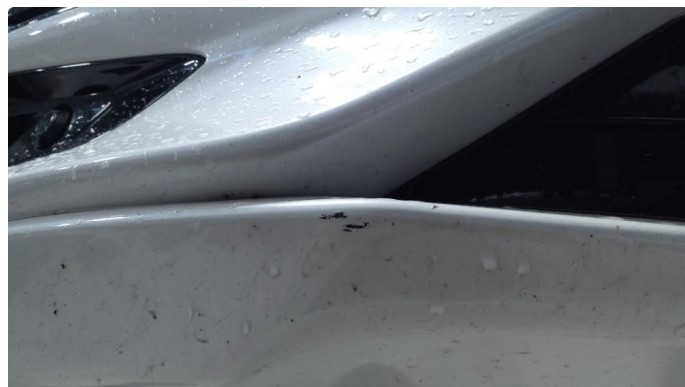
1.1 Riper under støtfanger foran - Normal slitasje

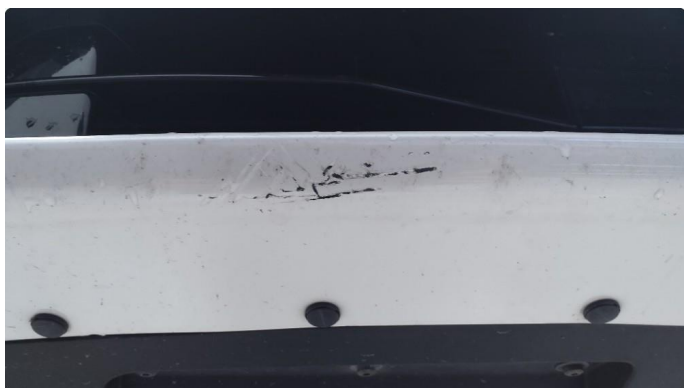
1.1 Riper under støtfanger foran - Normal slitasje

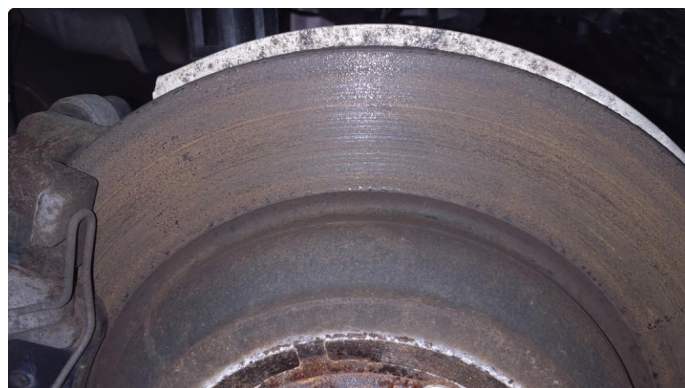
3.1 Rust på bremsler bak - Byttes

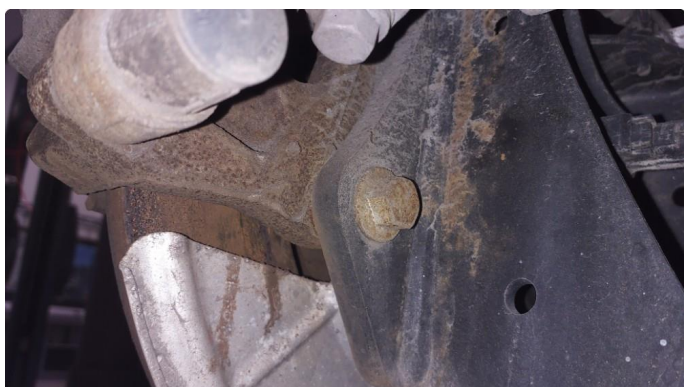
3.1 Rust på bremsler bak - Byttes

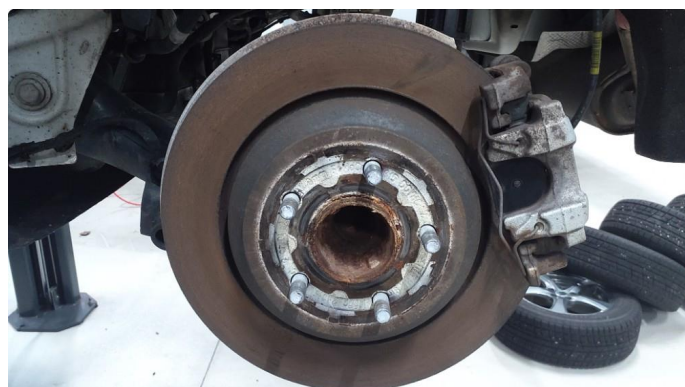
3.1 Rust på bremsler bak - Byttes

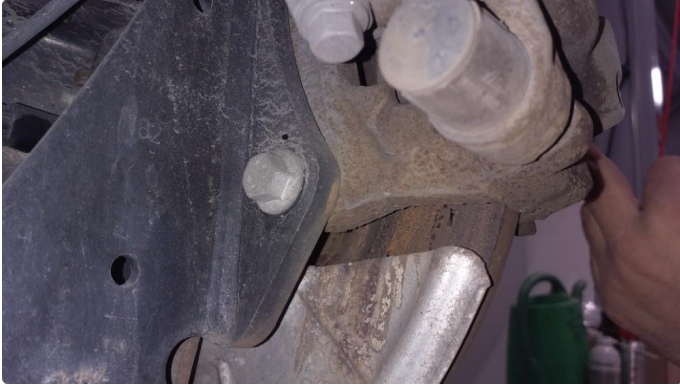
3.1 Rust på bremses bak - Byttes
