TOYOTA C-HR / AX1T(EU,M) 2WD

TESTDATO: 30.07.2026

LJ85266

CHASSISNR: NMTK33BX90R224780

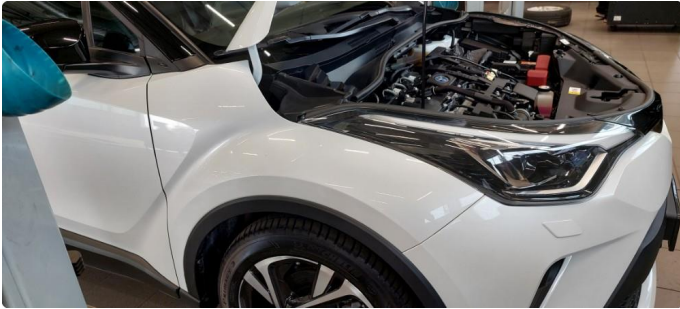
| Punkt | | Beskrivelse | Plassering |
|---|---|---|---|
| 1.1 | Skjermer | bulk | høyre foran |

1.1 Bulk

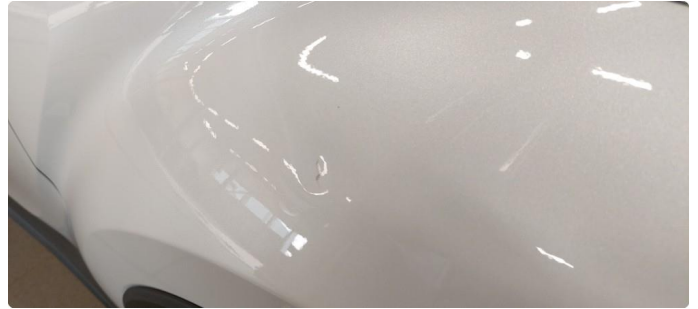
1.1 Bulk

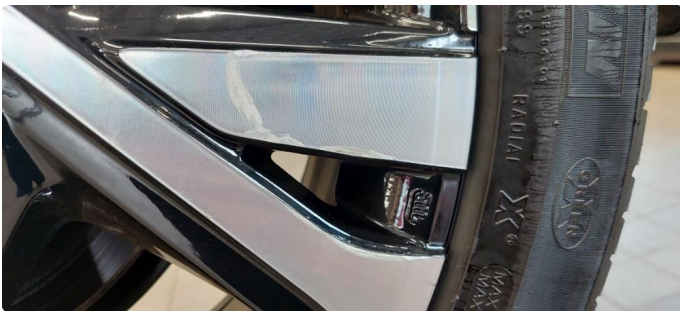
| Punkt | | Beskrivelse | Plassering |
|---|---|---|---|
| 1.2 | Dekk/Felger | kantkjørt felg | |

1.2 Kantkjørt felg

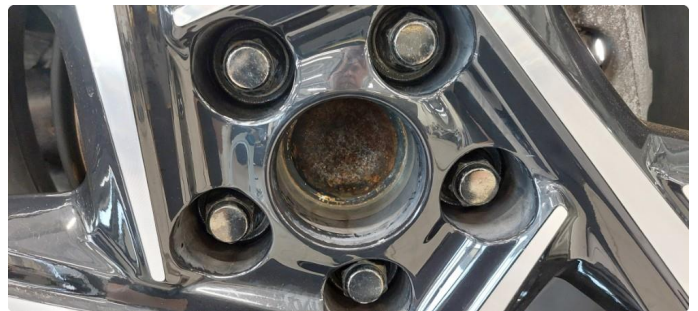
| Punkt | | Beskrivelse | Plassering |
|---|---|---|---|
| 1.3 | Dekk/Felger | navkopp mangler | |

1.3 Navkopp mangler

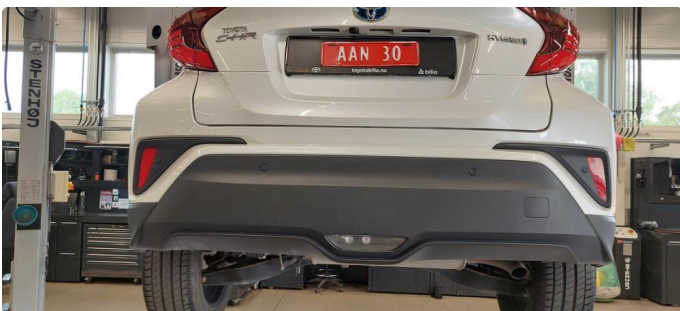
| Punkt | | Beskrivelse | Plassering |
|---|---|---|---|
| 1.4 | Støtfanger | ripe(r) | bak |

1.4 Ripe(r)

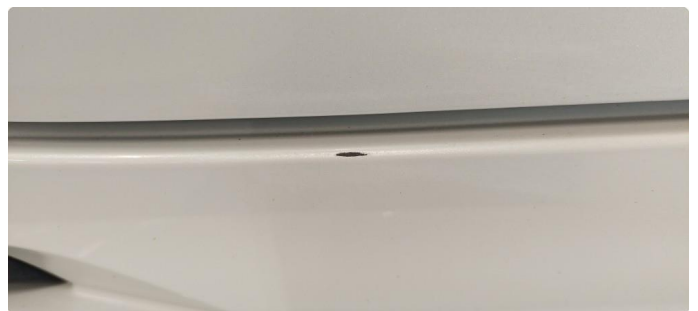
1.4 Ripe(r)
