TOYOTA AURIS FORHJULSDRIFT
TESTDATO: 22.02.2024
KODE: 1353806

LJ71221	95 092 KM	21.03.2018 Førstegang registrert	Bensin/ Batteri
----------------	------------------	--	----------------------------

NBF Tilstandsrapport er utarbeidet av Norges Bilbransjeforbund og Forbrukerrådet.

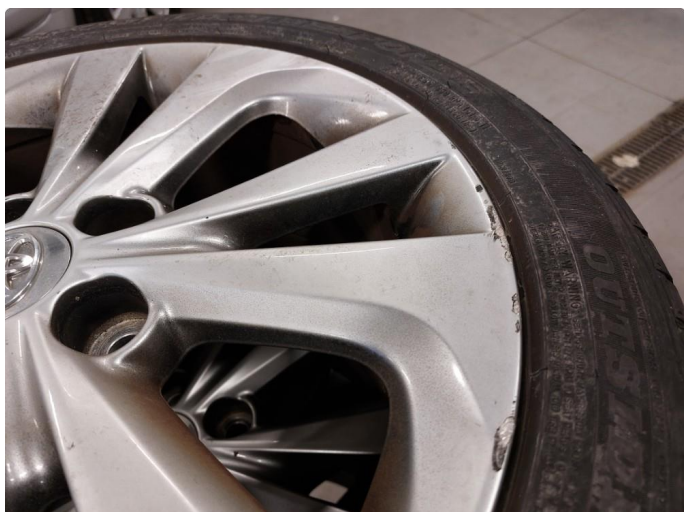
1.1 Skade på felg

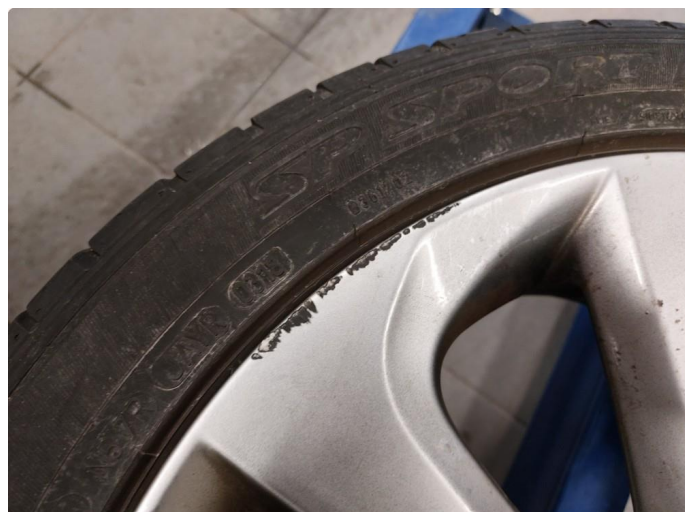
1.1 Skade på felg

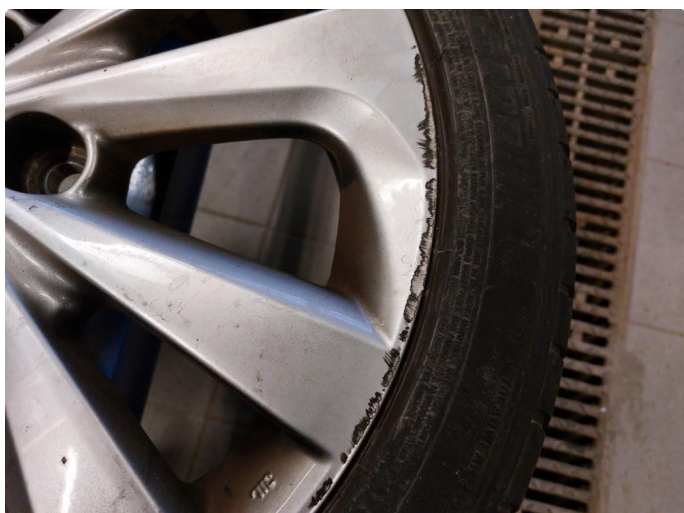
1.1 Skade på felg

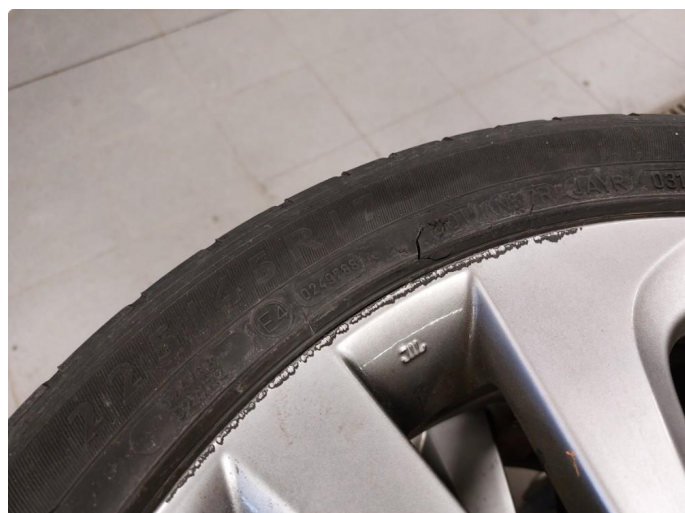
1.1 Skade på felg

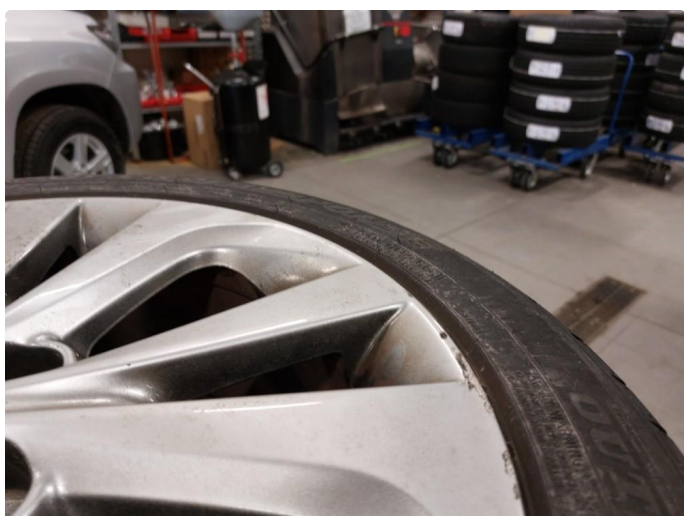
1.1 Skade på felg

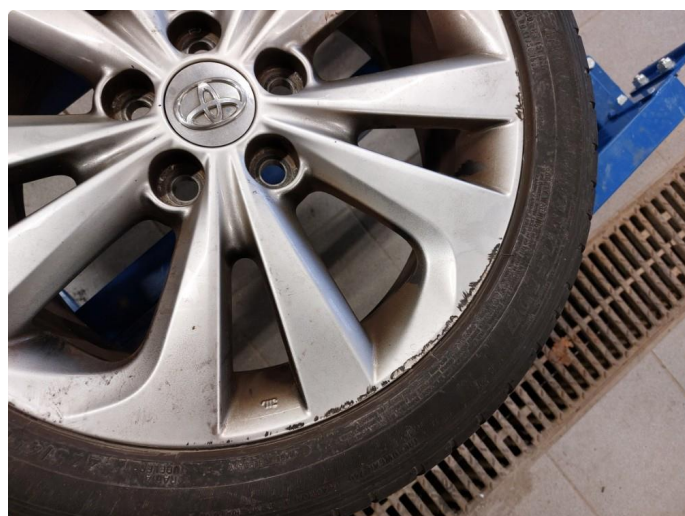
1.1 Skade på felg
