TOYOTA C-HR 2WD

TESTDATO: 20.05.2025

NBF Tilstandsrapport er utarbeidet av Norges Bilbransjeforbund og Forbrukerrådet.

## OPPSUMMERT STATUS PÅ KJØRETØY

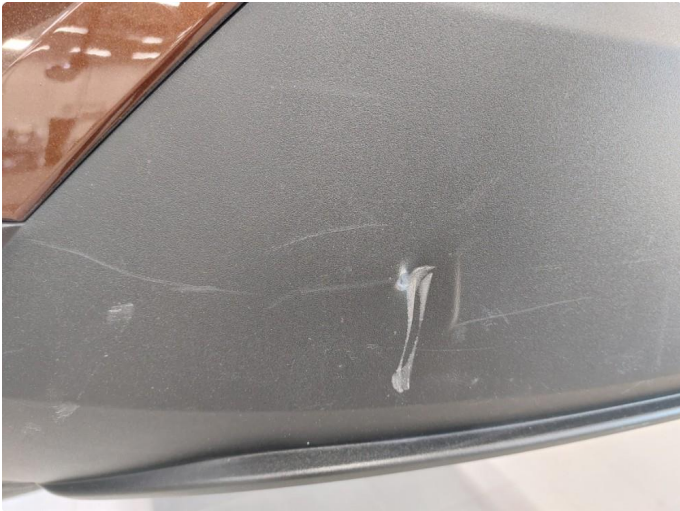
| Punkt | | Beskrivelse | Plassering |
|---|---|---|---|
| 1.1 | Støtfanger | ripe(r) | nede - høyre foran - venstre bak |

1.1 Ripe(r)

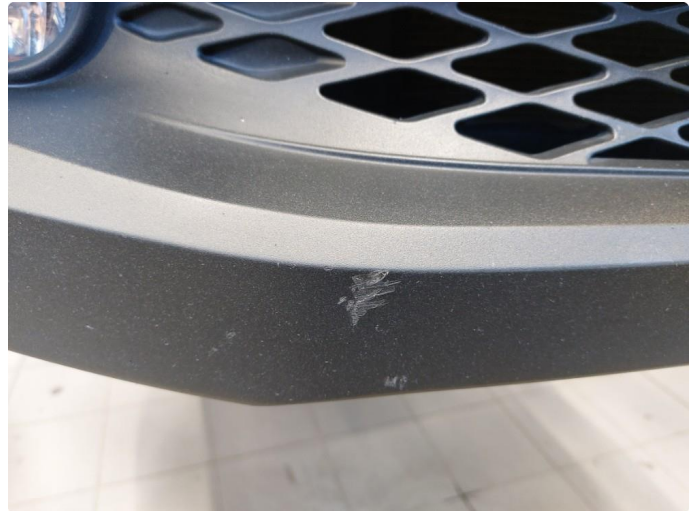
1.1 Ripe(r)

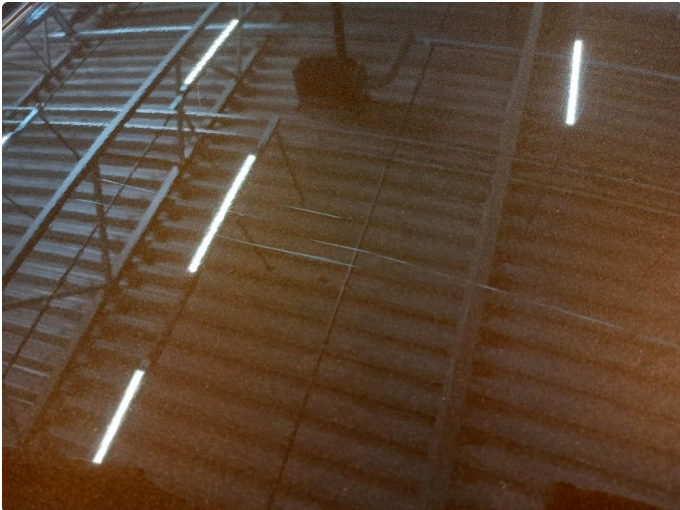
| Punkt | | Beskrivelse | Plassering |
|---|---|---|---|
| 1.2 | Tak | riper | midten - oppe |

1.2 Riper

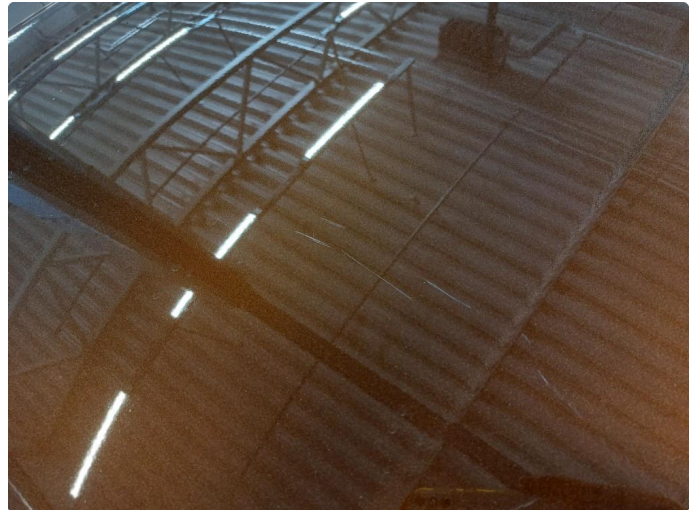
1.2 Riper
