**TOYOTA C-HR 2WD**
**TESTDATO: 11.06.2025**
**KODE: 1734780**

**KZ65776**

NBF Tilstandsrapport er utarbeidet av Norges Bilbransjeforbund og Forbrukerrådet.

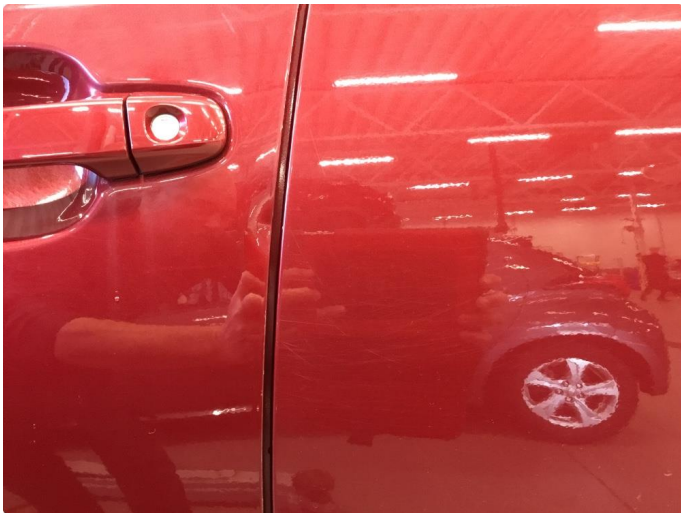
| Punkt | Beskrivelse | Plassering |
|---|---|---|
| 1.1 Dører | bulk | venstre foran |

1.1 Bulk

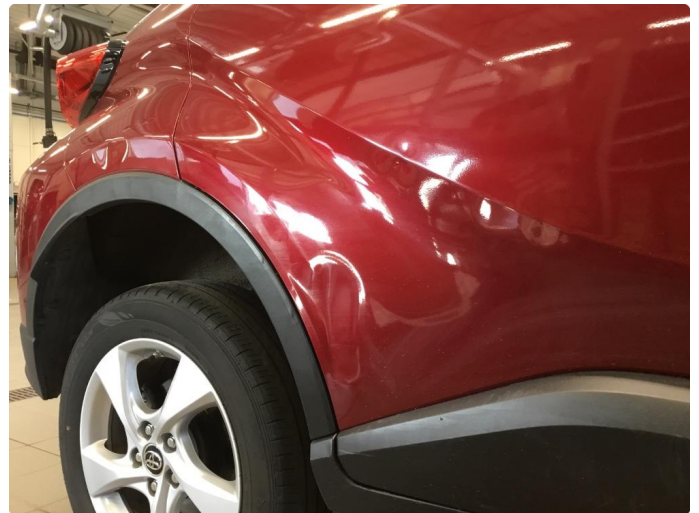
| Punkt | Beskrivelse | Plassering |
|---|---|---|
| 1.2 Dører | skade | høyre bak |

1.2 Skade

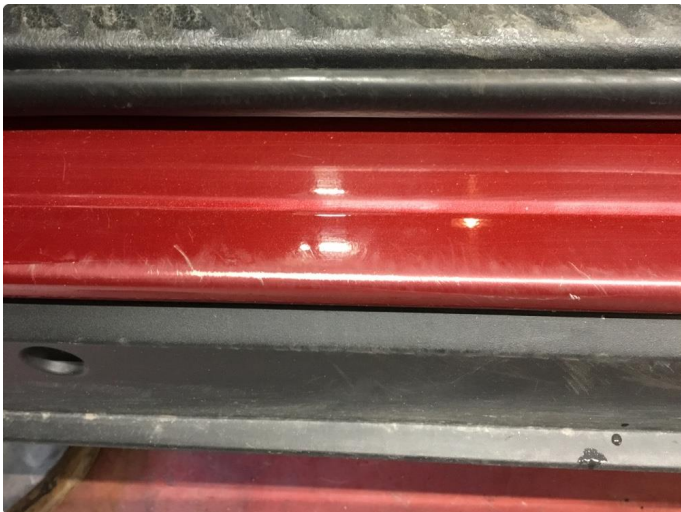
| Punkt | Beskrivelse | Plassering |
|---|---|---|
| 1.4 Døråpning | slitt innsteg | venstre foran |

1.4 Slitt innsteg
