TOYOTA COROLLA 4WD

TESTDATO: 07.05.2025

LJ84823

NBF Tilstandsrapport er utarbeidet av Norges Bilbransjeforbund og Forbrukerrådet.

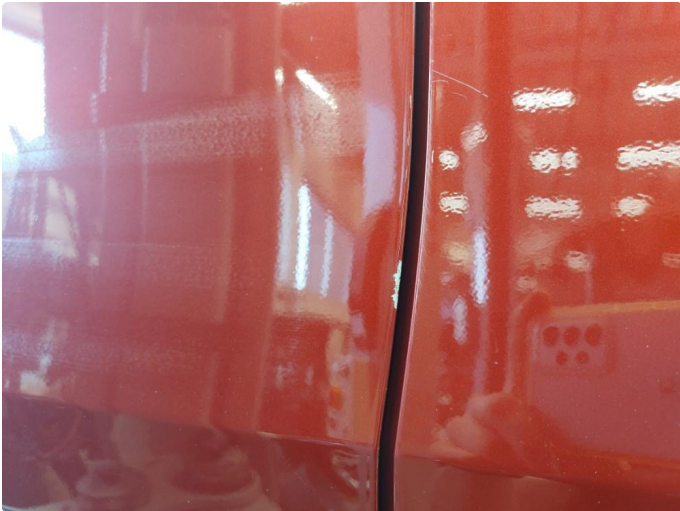
| Punkt | | Beskrivelse | Plassering |
|---|---|---|---|
| 1.1 | Dører | ripe | venstre foran |

1.1 Ripe

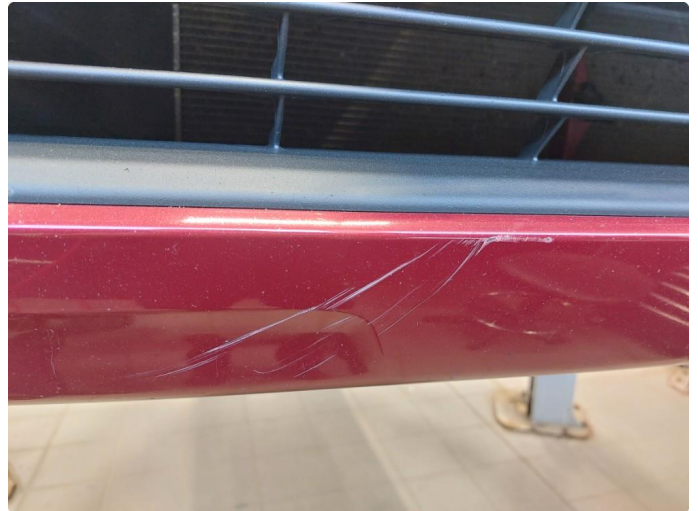
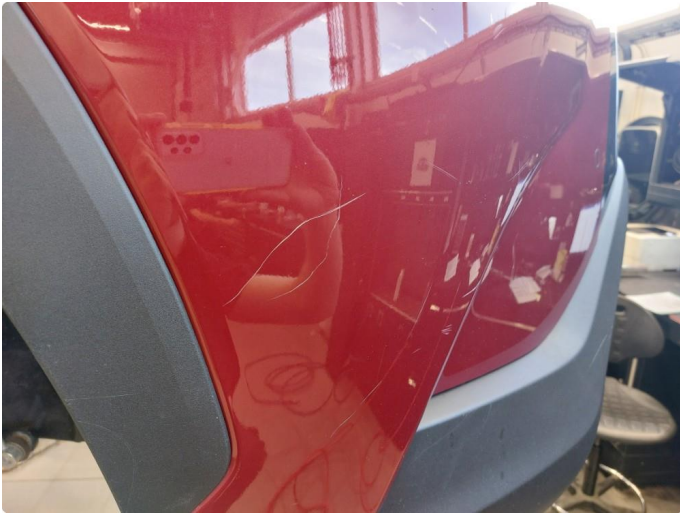
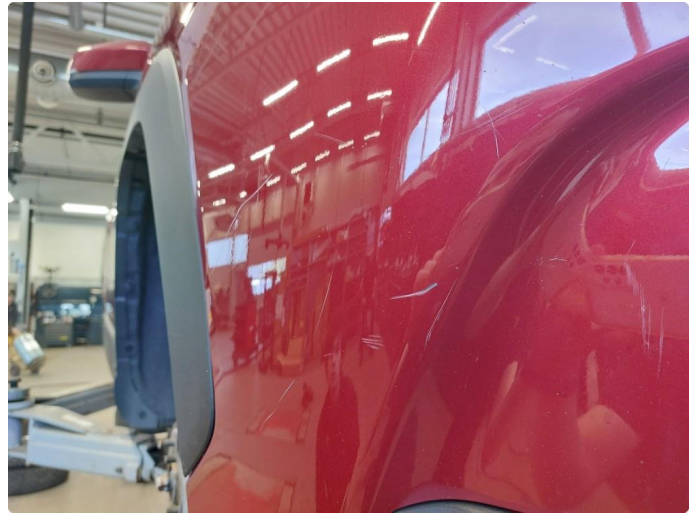
| Punkt | | Beskrivelse | Plassering |
|---|---|---|---|
| 1.2 | Støtfanger | ripe(r) | foran |

1.2 Ripe(r)

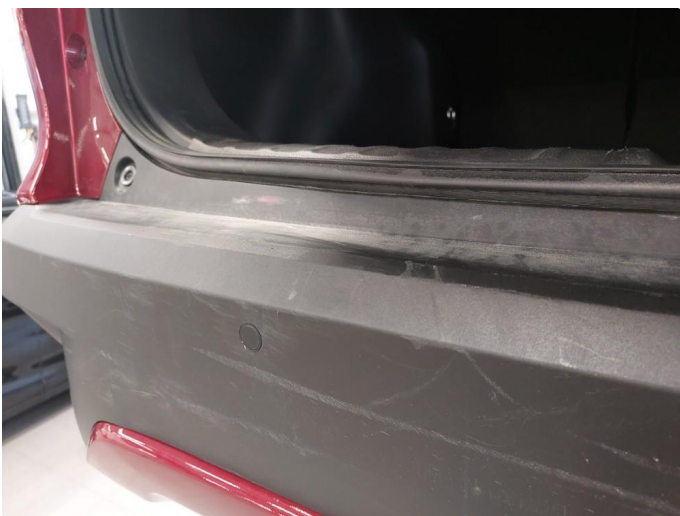
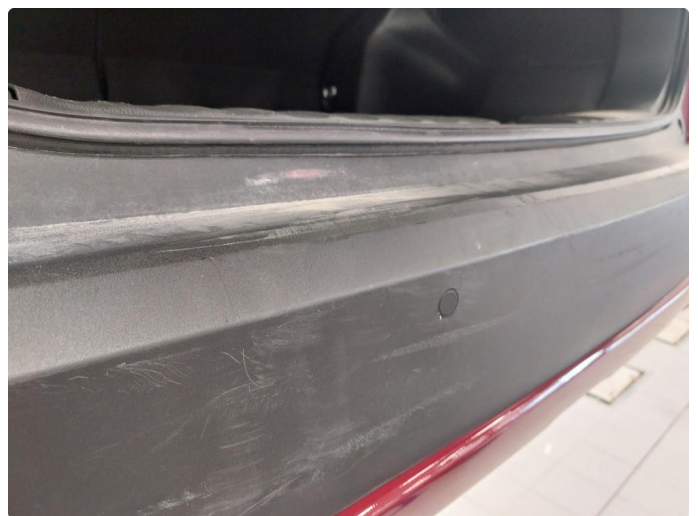
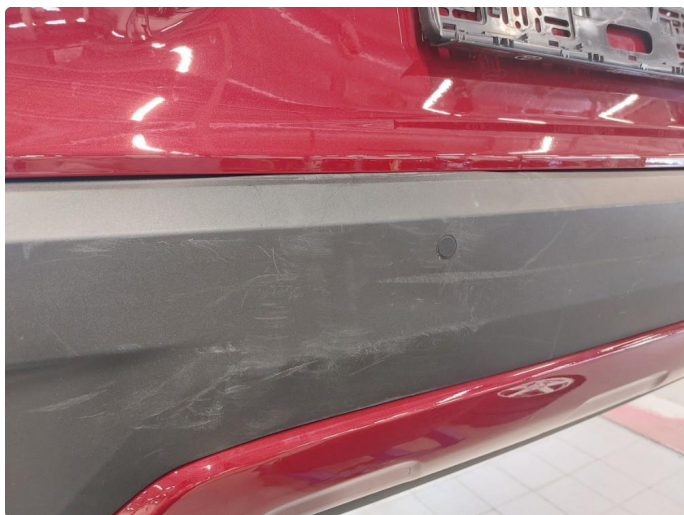
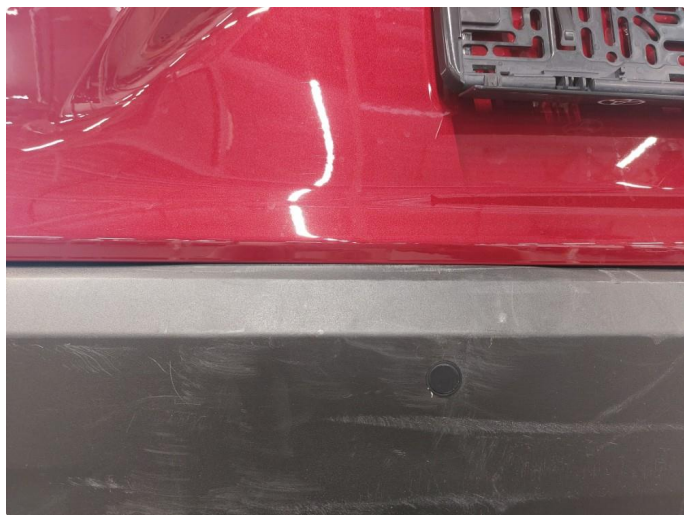
| Punkt | | Beskrivelse | Plassering |
|---|---|---|---|
| 1.3 | Støtfanger | skade | oppe - midten bak |

1.3 Skade
