**TOYOTA TOYOTA COROLLA 2WD**
**TESTDATO: 23.01.2025**
**KODE: 1621598**

<b>LJ80149</b>	<b>70 849 KM</b>	<b>15.12.2020</b> Førstegang registrert	<b>Bensin hybrid</b> - Hybrid, ikke ladbar
----------------	------------------	--	---

NBF Tilstandsrapport er utarbeidet av Norges Bilbransjeforbund og Forbrukerrådet.

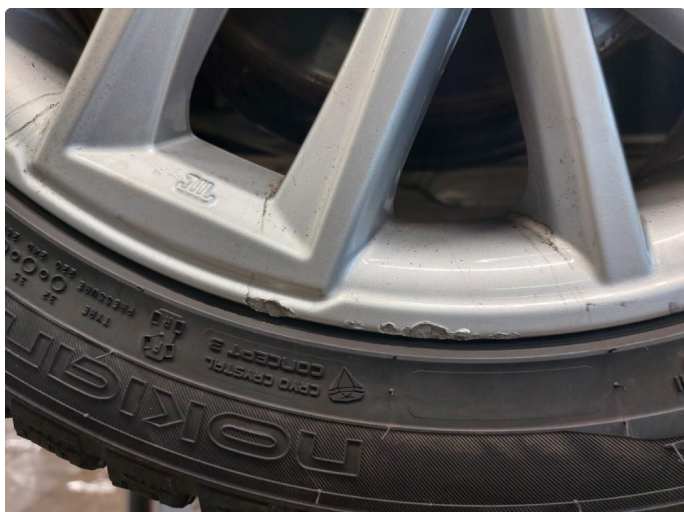
1.1 Små skader på felger

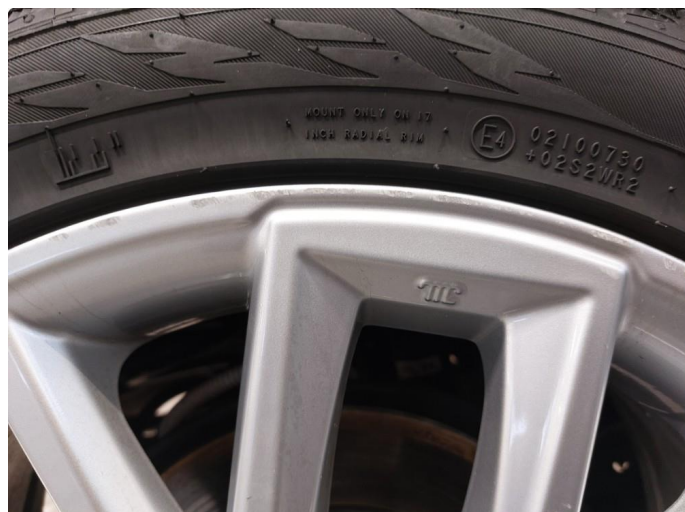
1.1 Små skader på felger

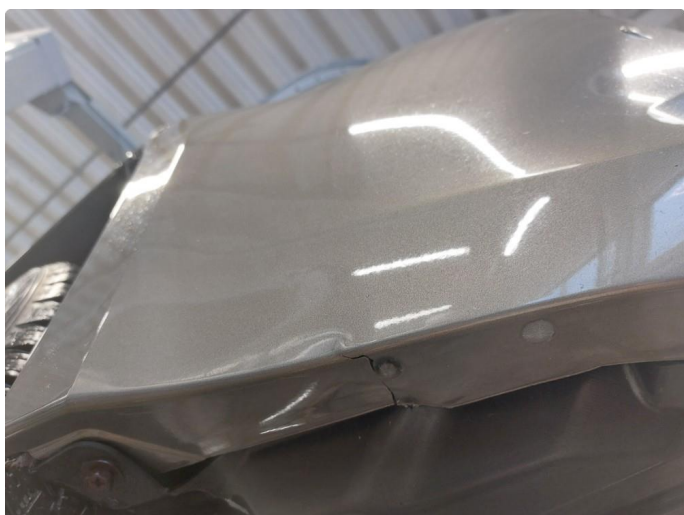
1.2 Liten sprekke under

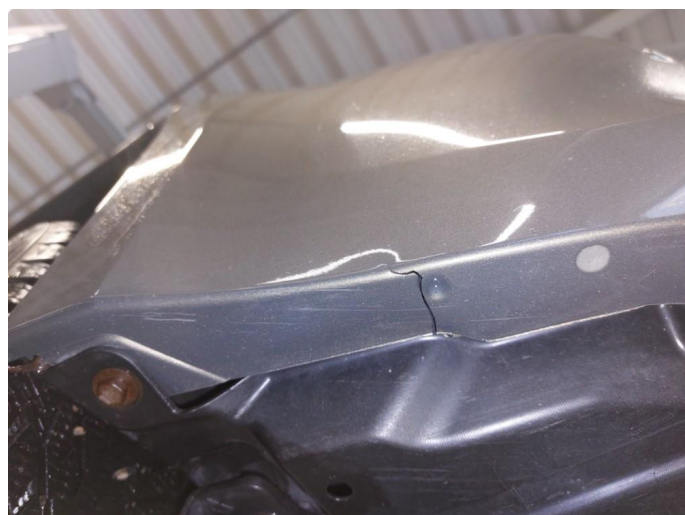
1.2 Liten sprekke under

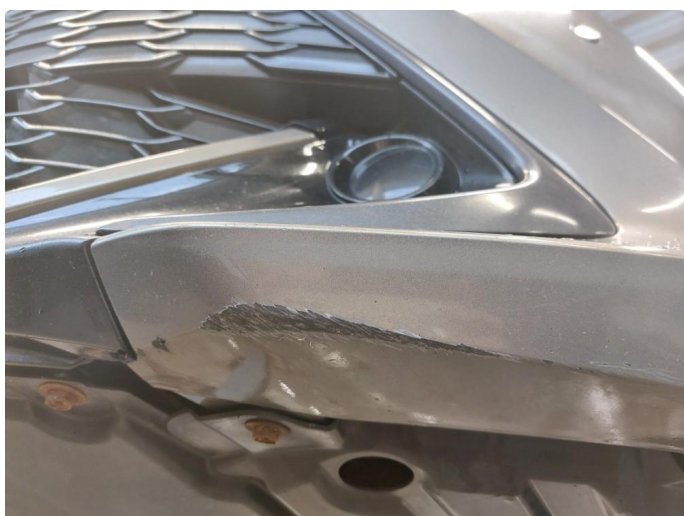
1.3 Skrubbskader underkant

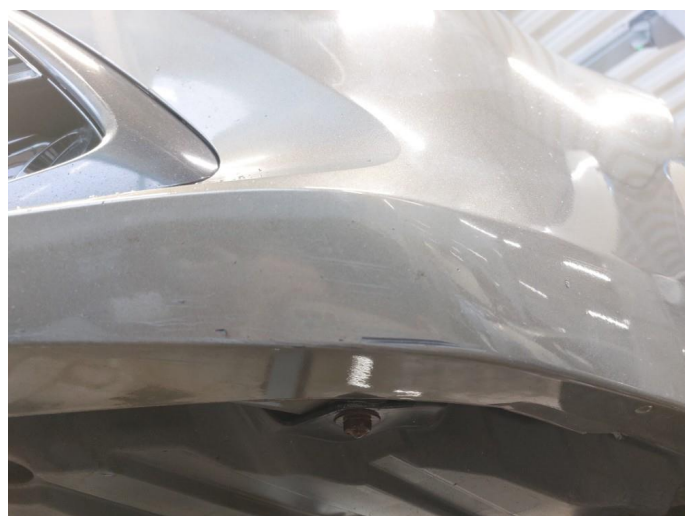
1.3 Skrubbskader underkant

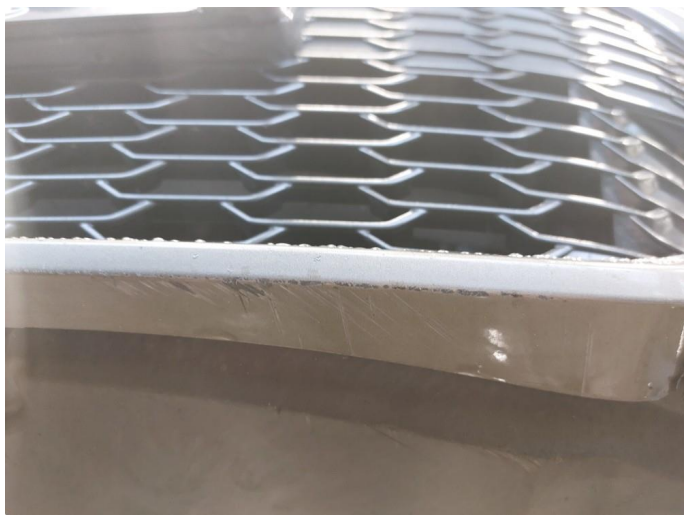
1.3 Skrubbskader underkant

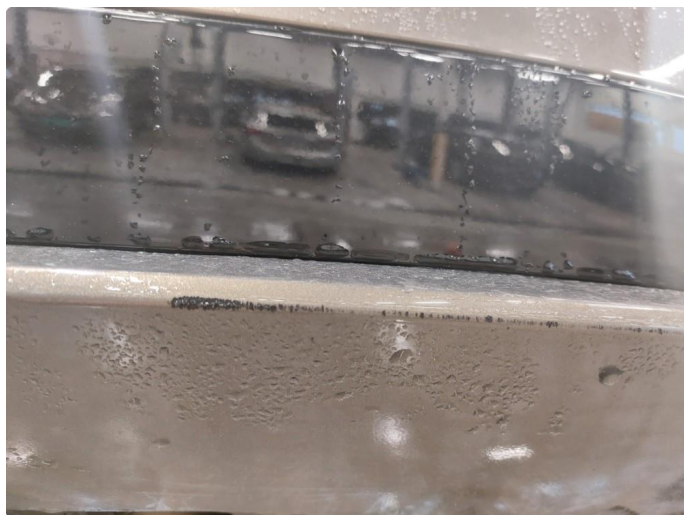
1.3 Skrubbskader underkant
