TOYOTA TOYOTA COROLLA 2WD

TESTDATO: 21.01.2026

LY85820

NBF Tilstandsrapport er utarbeidet av Norges Bilbransjeforbund og Forbrukerrådet.

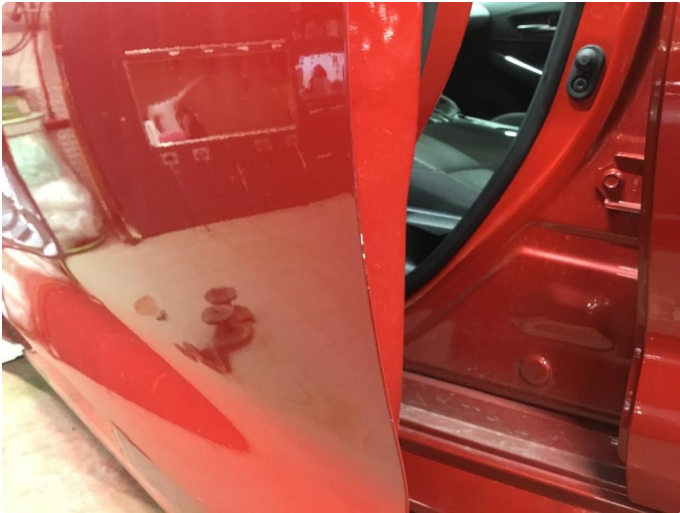
| Punkt | | Beskrivelse | Plassering |
|---|---|---|---|
| 1.1 | Dører | øvrige feil | |

1.1 Øvrige feil

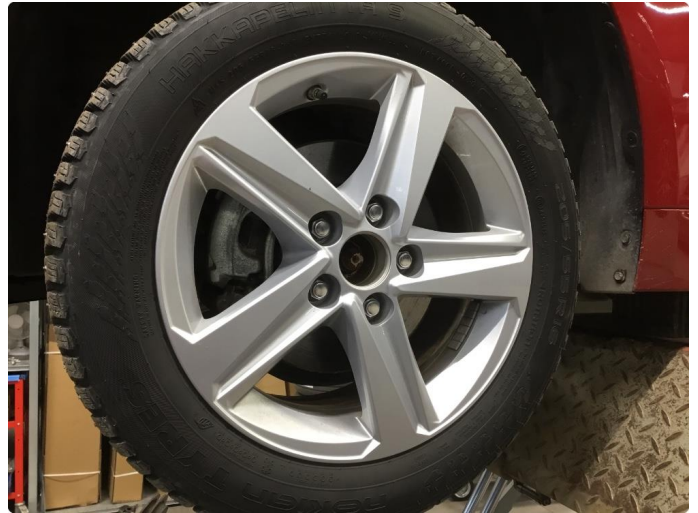
| Punkt | | Beskrivelse | Plassering |
|---|---|---|---|
| 1.3 | Dekk/Felger | navkopp mangler | venstre foran |

1.3 Navkopp mangler

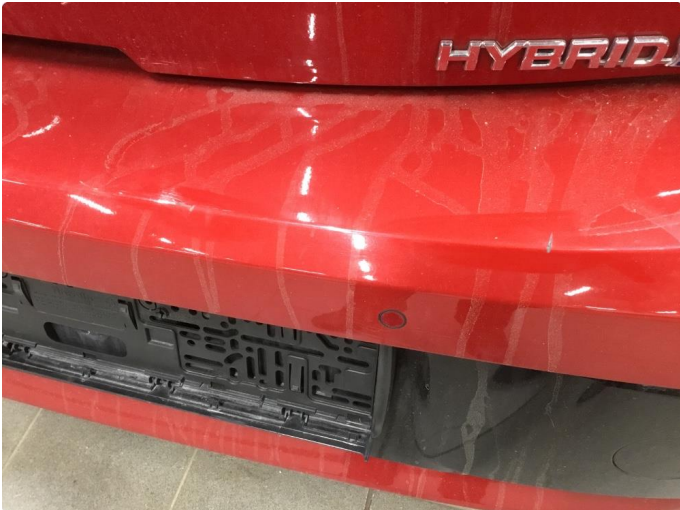
| Punkt | | Beskrivelse | Plassering |
|---|---|---|---|
| 1.4 | Terskler/innlastningssone | riper | |

1.4 Riper

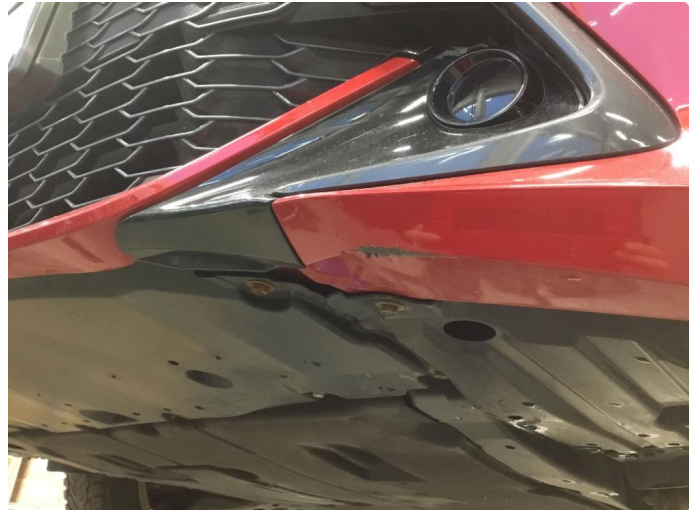
| Punkt | | Beskrivelse | Plassering |
|---|---|---|---|
| 1.5 | Støtfanger | skrubbskader underkant | foran |

1.5 Skrubbskader underkant
