TOYOTA COROLLA 2WD
TESTDATO: 31.01.2025
KODE: 1628850

LJ82618	68 448 KM	06.12.2021 Førstegang registrert	Bensin hybrid - Hybrid, ikke ladbar
----------------	------------------	--	---

CHASSISNR: SB1K93BE40E237154	BRUKTIMPORT: Nei
KJØRETØY: Personbil	FRIST FOR PKK: 06.12.2025

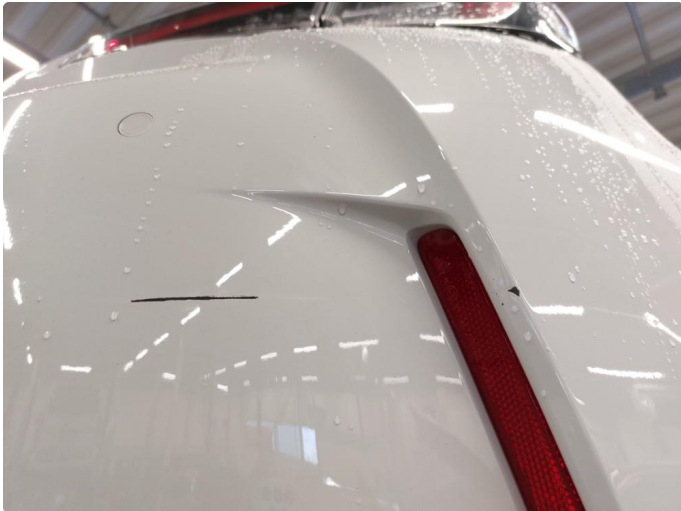
1.1 Ripe(r)

Punkt	Beskrivelse	Plassering
1. EKSTERIØR		
1.1 Støtfanger	ripe(r)	høyre bak
