TOYOTA COROLLA 2WD
TESTDATO: 02.09.2024
KODE: 1495019

LJ81195	40 080 KM	09.06.2021 Førstegang registrert	Bensin hybrid - Hybrid, ikke ladbar
----------------	------------------	--	---

NBF Tilstandsrapport er utarbeidet av Norges Bilbransjeforbund og Forbrukerrådet.

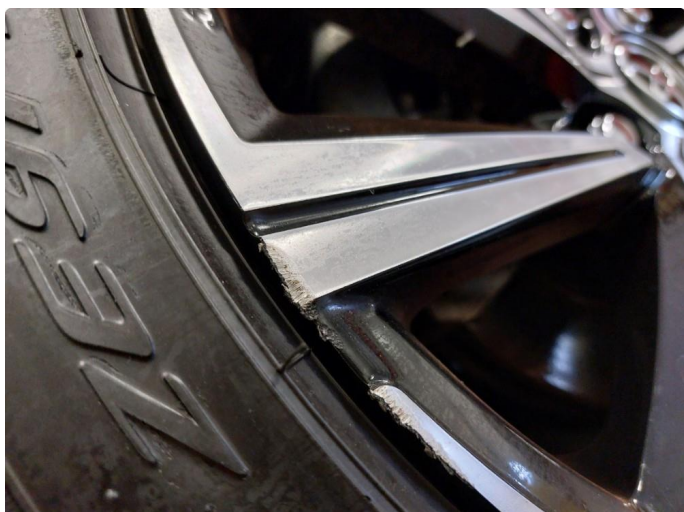
Punkt	Beskrivelse	Plassering
1. EKSTERIØR		
1.1 Dekk/Felger	Liten kantskade på felg	venstre foran
1.2 Støtfanger	Liten ripe	midten bak

1.1 Liten kantskade på felg

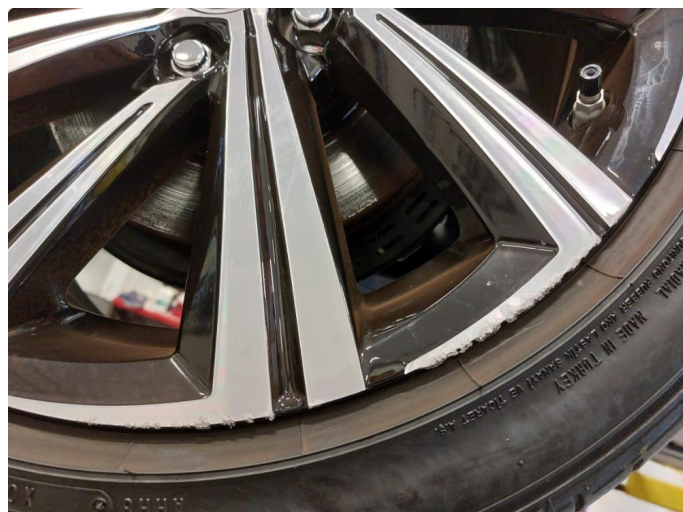
1.1 Liten kantskade på felg

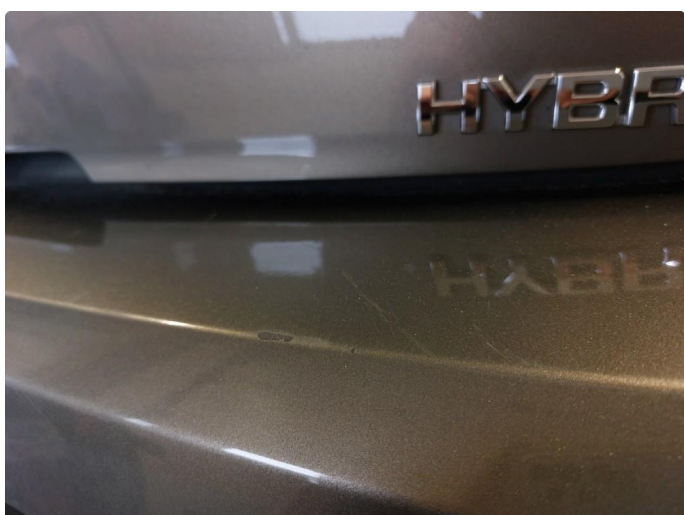
1.2 Liten ripe
