TOYOTA COROLLA 2WD

TESTDATO: 29.08.2025

KODE: 1795503

KZ67869

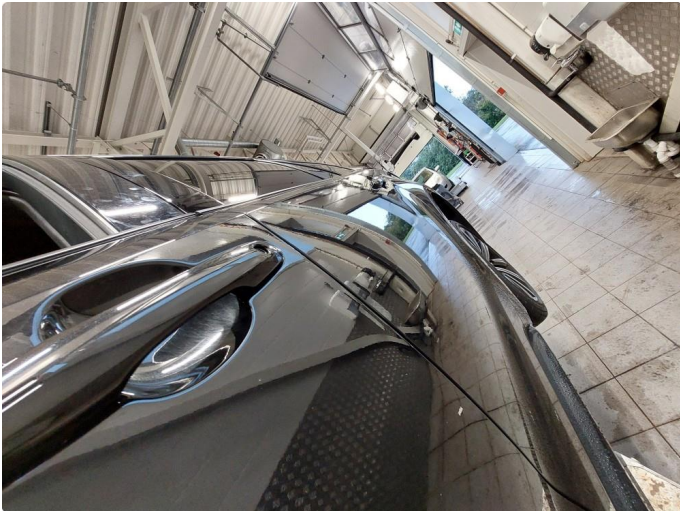
| Punkt | Beskrivelse | Plassering |
|---|---|---|
| 1.1 Dører | bulk | |

1.1 Bulk

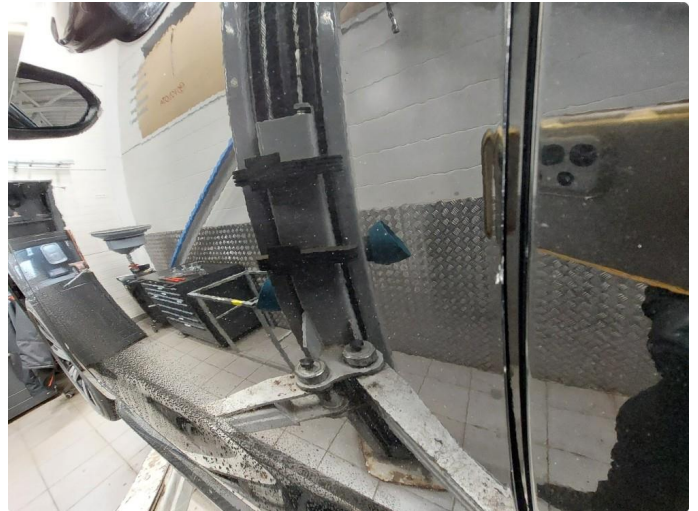
| Punkt | Beskrivelse | Plassering |
|---|---|---|
| 1.2 Dører | skade | |

1.2 Skade

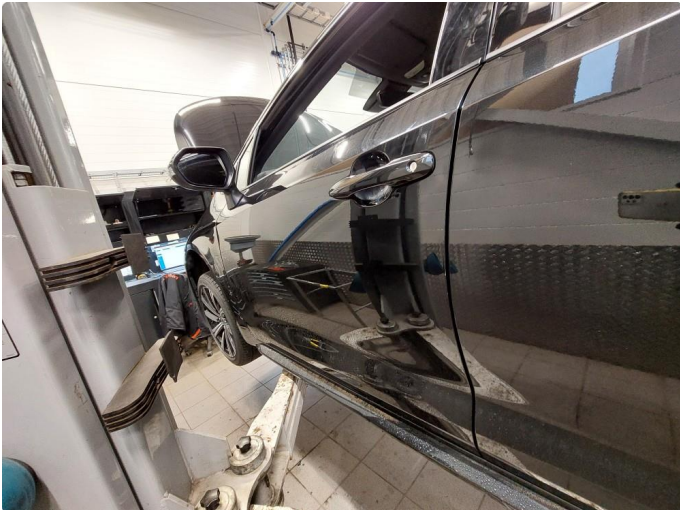
1.2 Skade

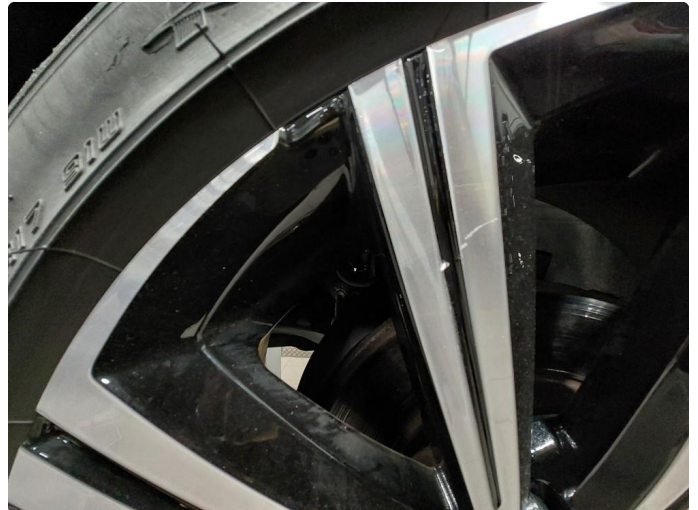
| Punkt | Beskrivelse | Plassering |
|---|---|---|
| 1.3 Dekk/Felger | skade på felg | |

1.3 Skade på felg

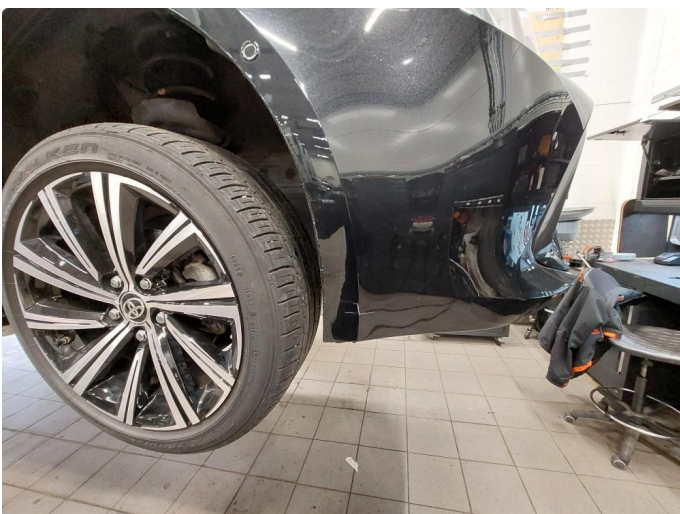
| Punkt | Beskrivelse | Plassering |
|---|---|---|
| 1.4 Støtfanger | ripe(r) | høyre foran - venstre bak |

1.4 Ripe(r)

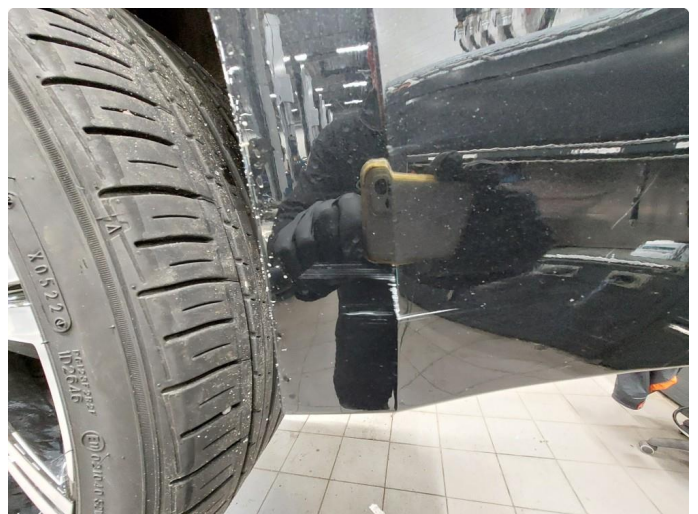
1.4 Ripe(r)

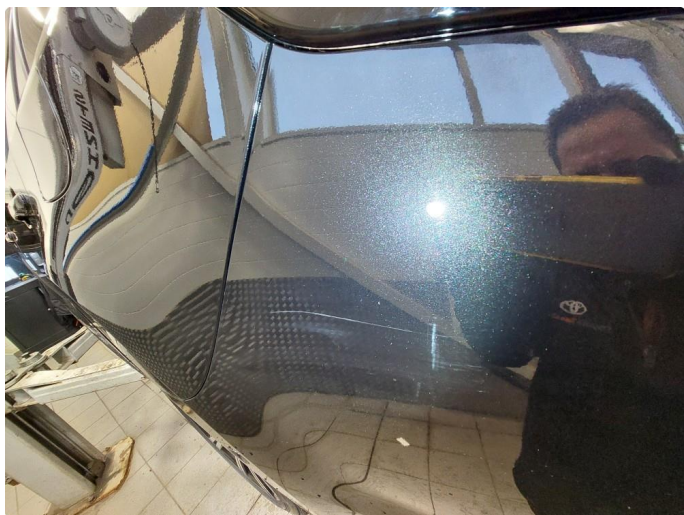
1.4 Ripe(r)

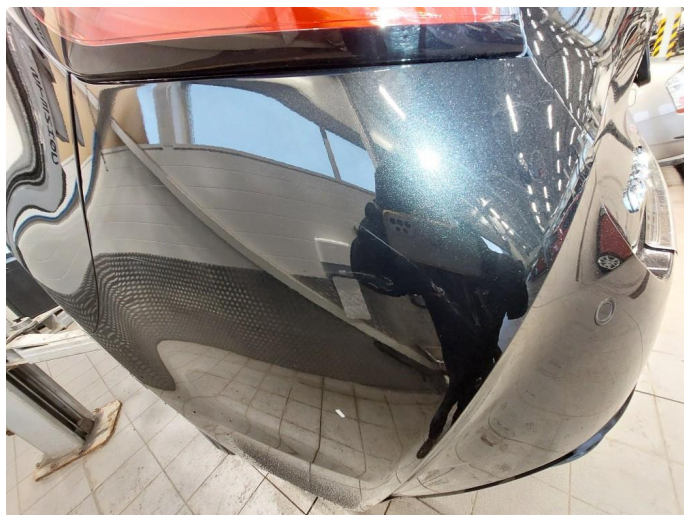
1.4 Ripe(r)

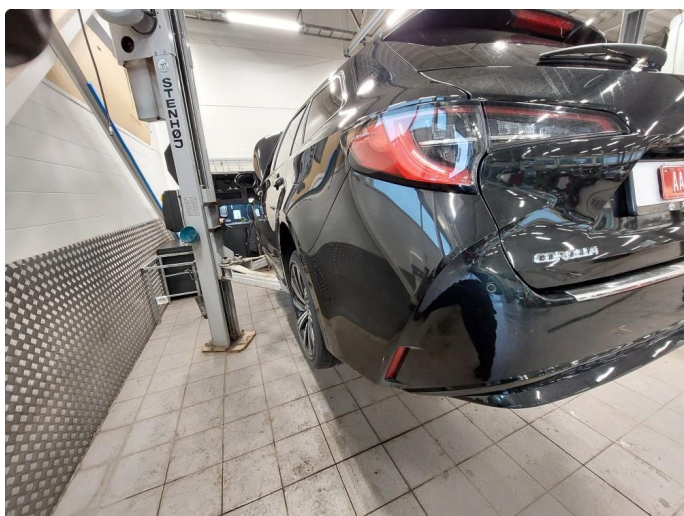
1.4 Ripe(r)

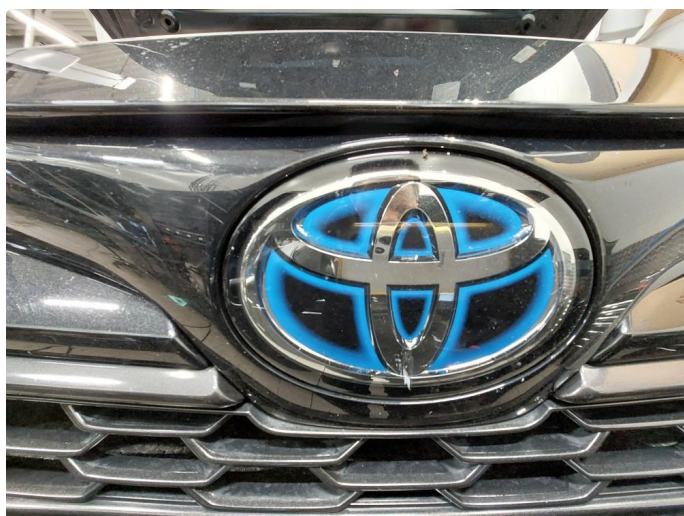
| Punkt | Beskrivelse | Plassering |
|---|---|---|
| 1.5 Støtfanger | ripe(r) | |

1.5 Ripe(r)
