TOYOTA PROACE 120 HK MANUELL 2WD

TESTDATO: 04.06.2025

LJ83352

NBF Tilstandsrapport er utarbeidet av Norges Bilbransjeforbund og Forbrukerrådet.

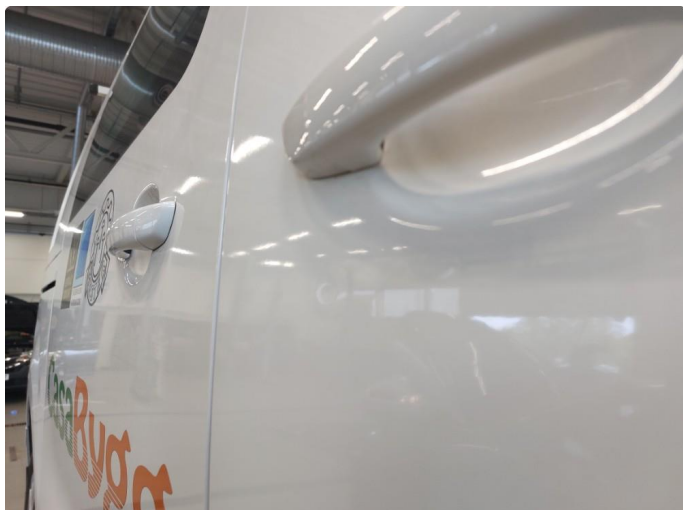
| Punkt | Beskrivelse | Plassering |
|---|---|---|
| 1.1 Lakk | noen riper og småbulker | alle |

1.1 Noen riper og småbulker

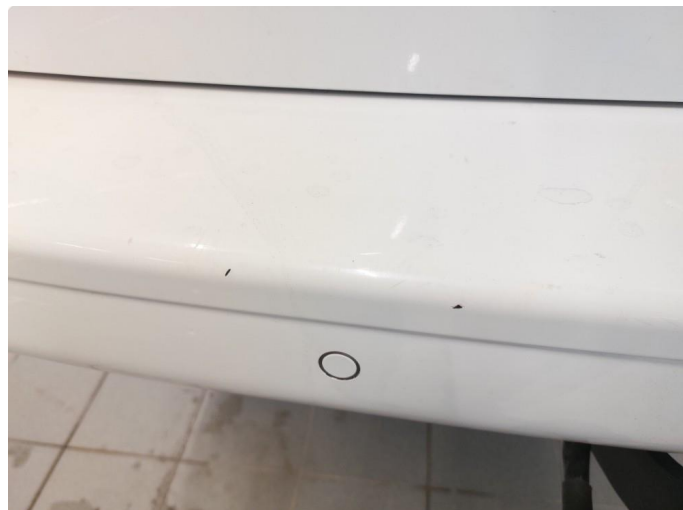
1.1 Noen riper og småbulker

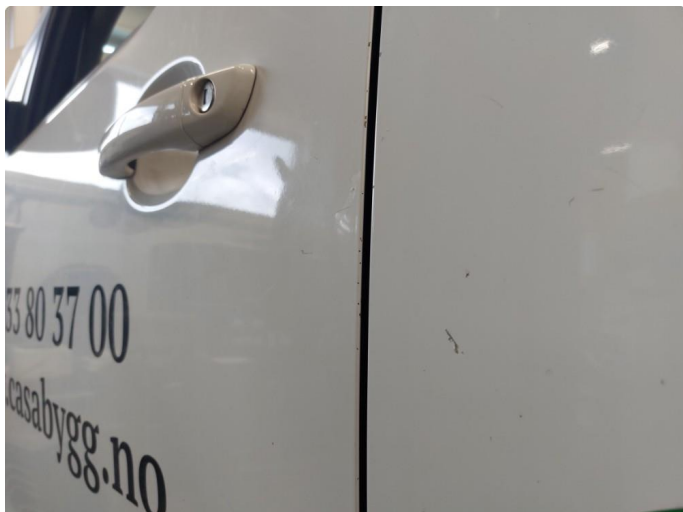
1.1 Noen riper og småbulker

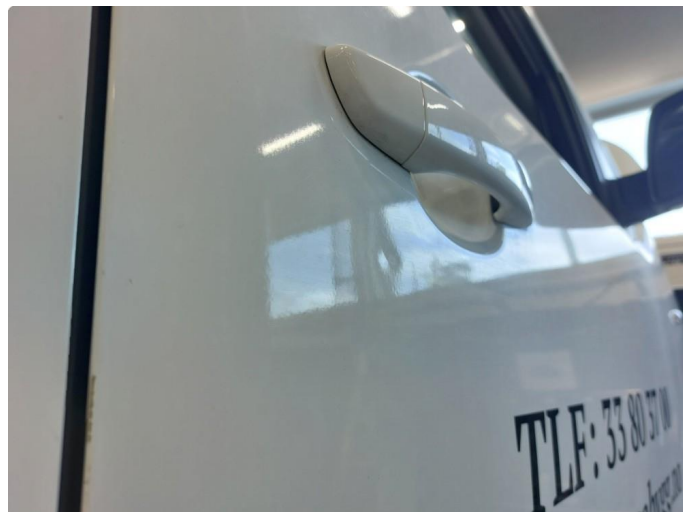
1.1 Noen riper og småbulker

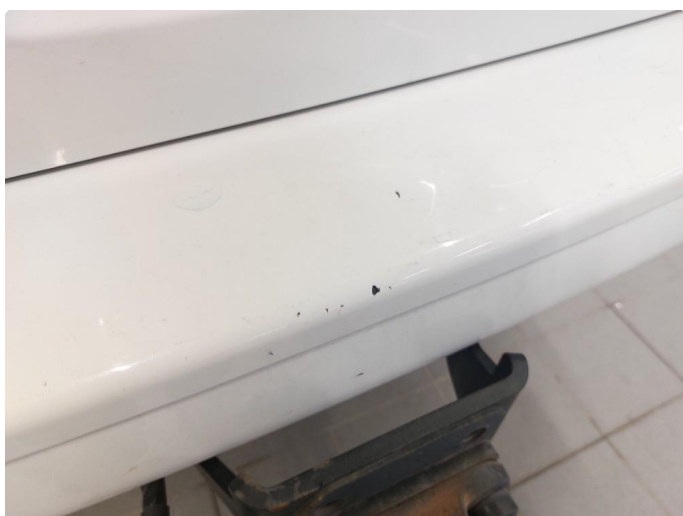
1.1 Noen riper og småbulker

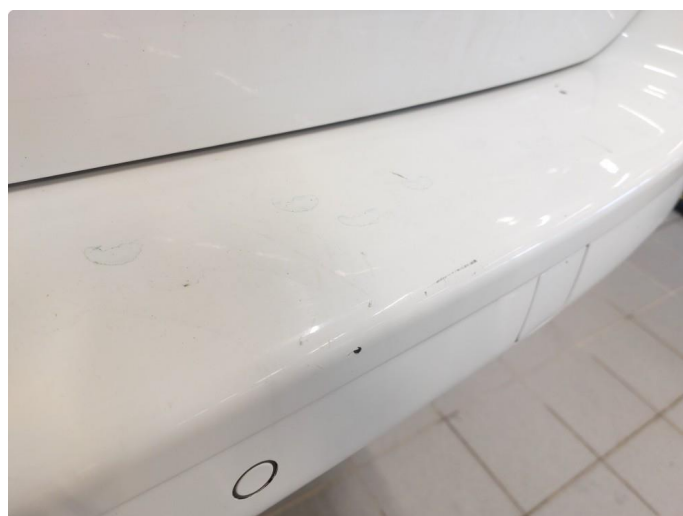
1.1 Noen riper og småbulker

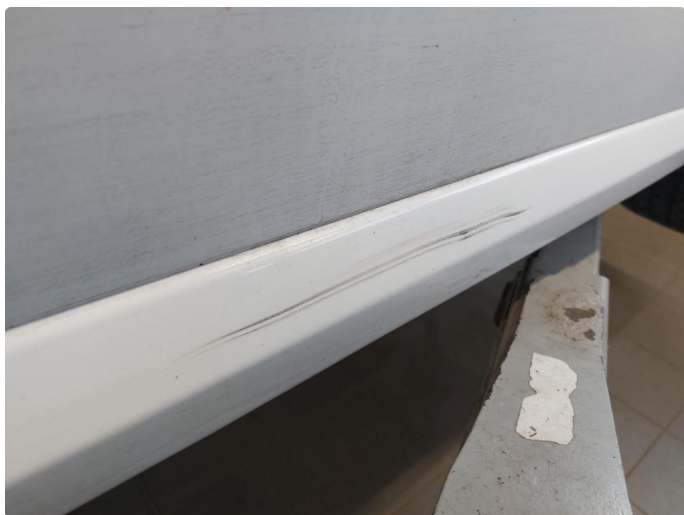
1.1 Noen riper og småbulker

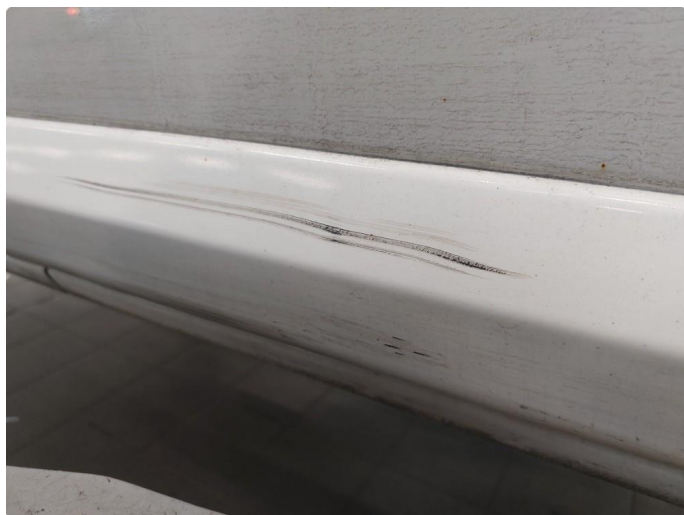
1.1 Noen riper og småbulker

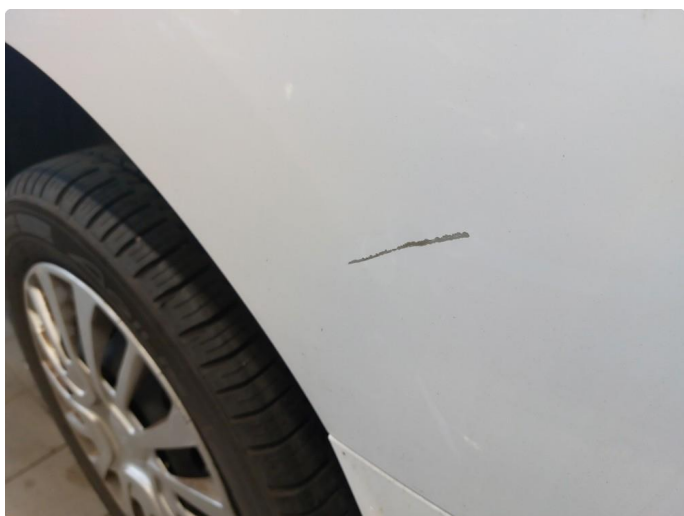
1.1 Noen riper og småbulker

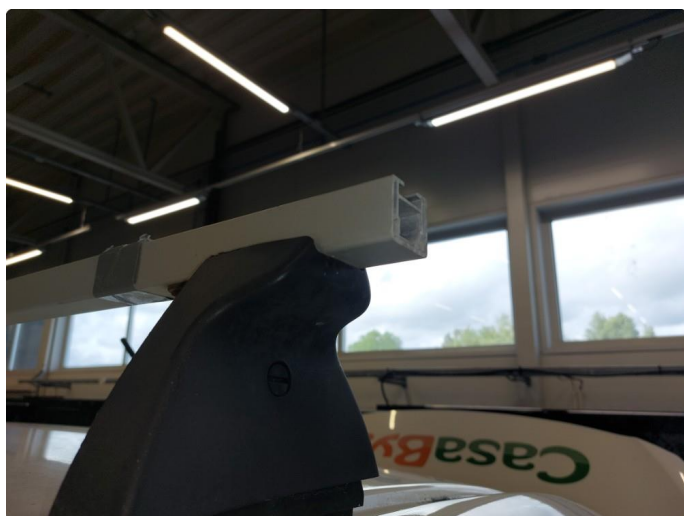
| Punkt | Beskrivelse | Plassering |
|---|---|---|
| 1.2 Tak | deksler på tak/rails mangler | foran - begge |

1.2 Deksler på tak/rails mangler

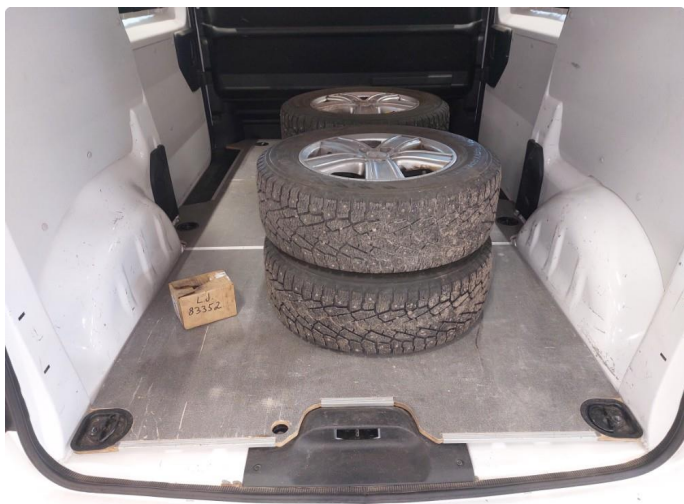
| Punkt | Beskrivelse | Plassering |
|---|---|---|
| 2.1 Varerom | bruksslitasje | bak |

2.1 Bruksslitasje
