**TOYOTA LAND CRUISER LC5B 177 HK AUTOMAT 4WD**
**TESTDATO: 18.12.2024**
**KODE: 159911**

<b>LY80225</b>	<b>113 909 KM</b>	<b>29.07.2016</b> Førstegang registrert	<b>Diesel</b>
----------------	-------------------	--	---------------

NBF Tilstandsrapport er utarbeidet av Norges Bilbransjeforbund og Forbrukerrådet.

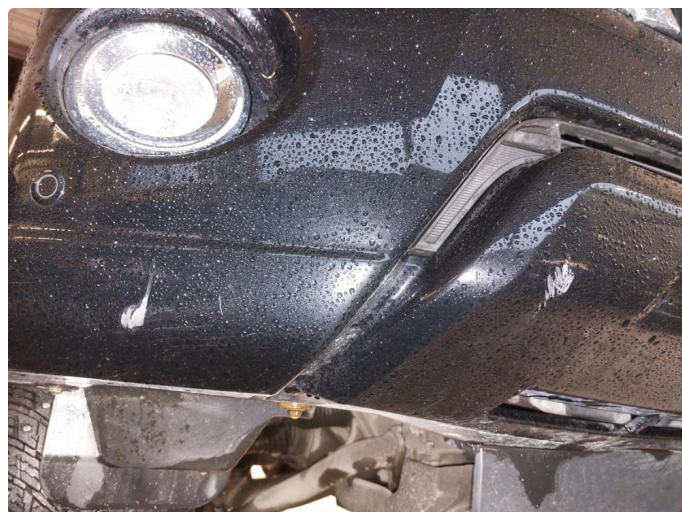
1.2 Skrubbskader underkant

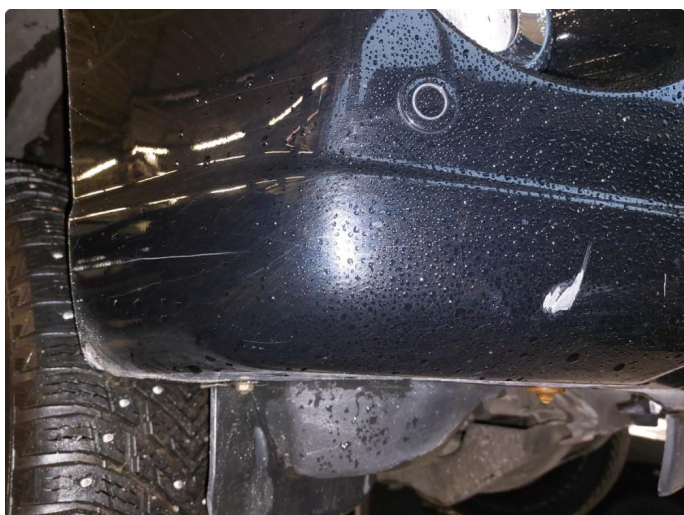
1.2 Skrubbskader underkant

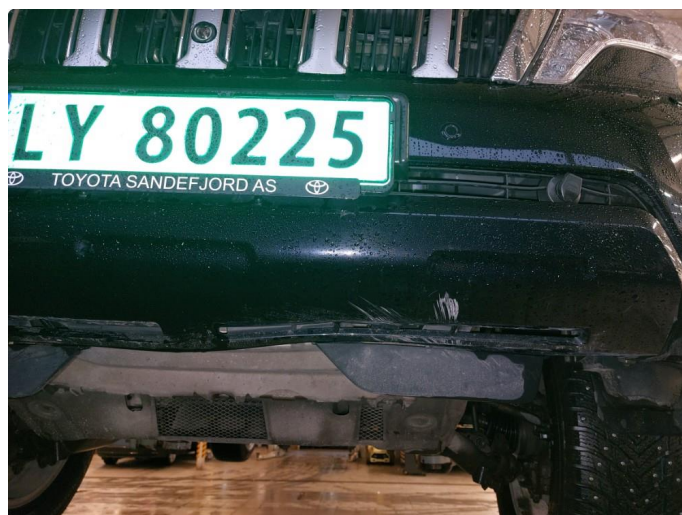
1.2 Skrubbskader underkant

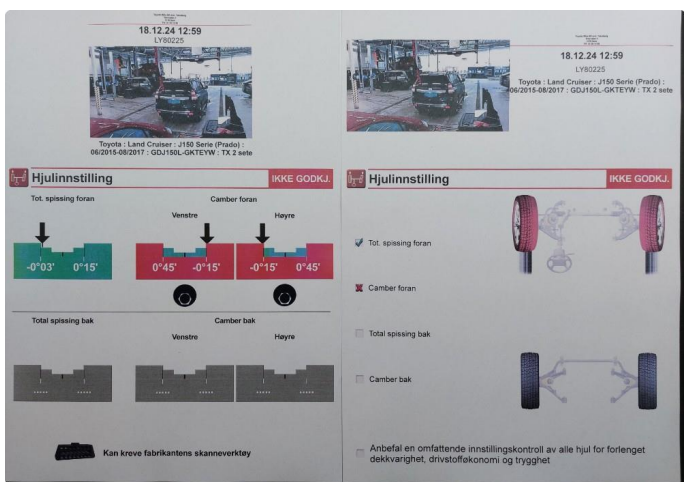
2.1 4-hjulsmåling/forstillingskontroll

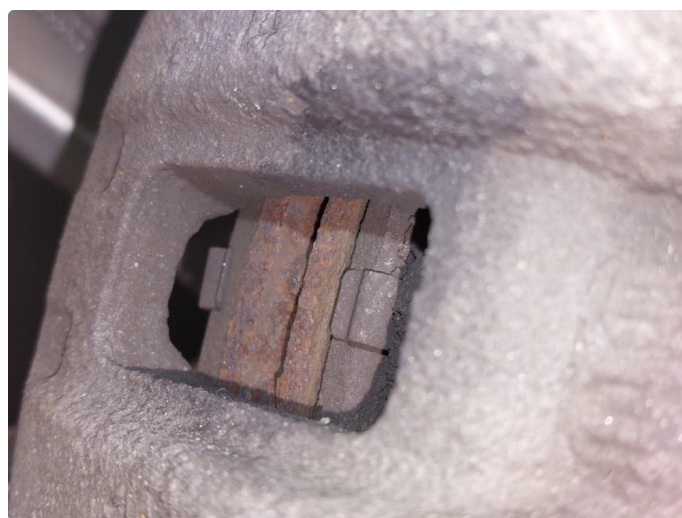
3.1 Utslitte skiver og klosser

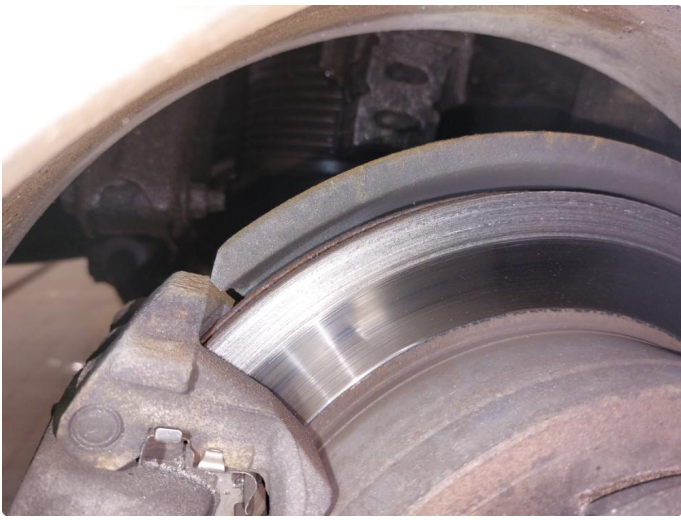
3.1 Utslitte skiver og klosser
