# Teknisk test med påkost

TOYOTA TOYOTA YARIS 2WD

TESTDATO: 16.07.2025

CHASSISNR: VNKKBAC3X0A121523

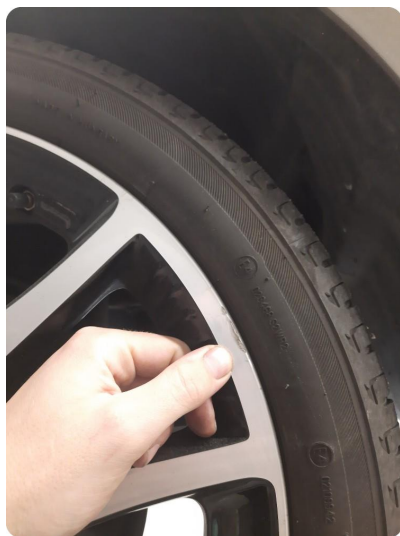
| PUNKT | BESKRIVELSE | PLASSERING | PÅKOST |
|---|---|---|---|
| 1.1 Dekk/Felger | Kantkjørt felg. Kantkjørt sommerfelg x2<br>en er normalt, den andre vurderes for repp | | |

1.1 Kantkjørt felg  
Kantkjørt sommerfelg x2  
en er normalt, den andre vurderes for repp

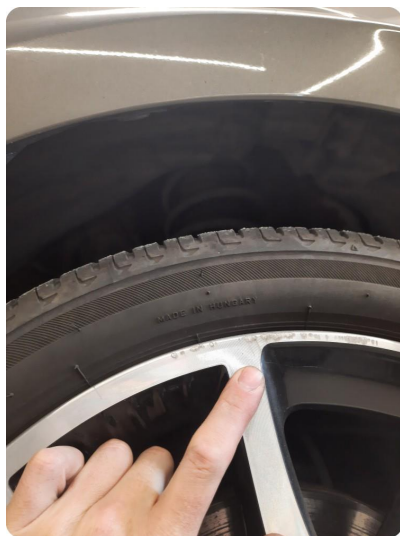
1.1 Kantkjørt felg  
Kantkjørt sommerfelg x2  
en er normalt, den andre vurderes for repp

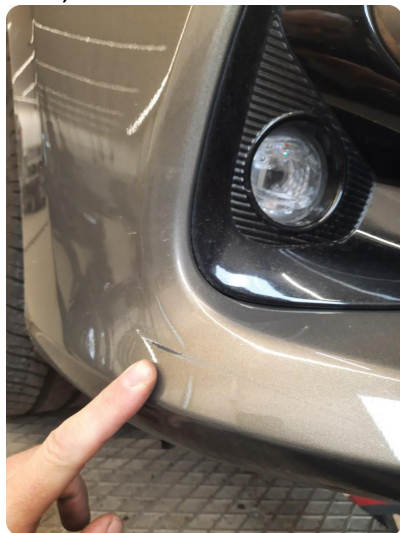
| PUNKT | BESKRIVELSE | PLASSERING | PÅKOST |
|---|---|---|---|
| 1.2 Støtfanger - | Ripe(r) ned til grunning. Smart repair. høyre<br>fanger foran<br>også en ripe lenger opp på fanger høyre side | høyre foran | 3 900 |

1.2 Ripe(r) ned til grunning  
Smart repair. høyre fanger foran  
også en ripe lenger opp på fanger høyre side
