**TOYOTA PROACE 120 HK MANUELL 2WD**
**TESTDATO: 20.10.2025**
**KODE: 1844036**

**LJ83754**

NBF Tilstandsrapport er utarbeidet av Norges Bilbransjeforbund og Forbrukerrådet.

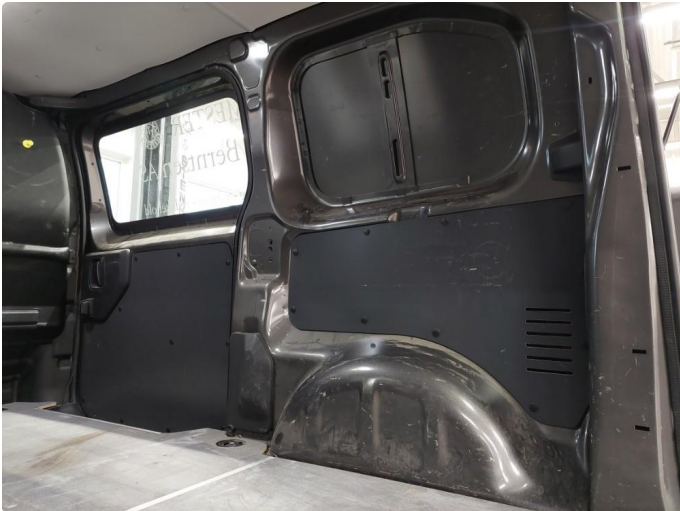
| Punkt | | Beskrivelse | Plassering |
|---|---|---|---|
| 1.1 | Bakluke | ripe(r) | |

1.1 Ripe(r)

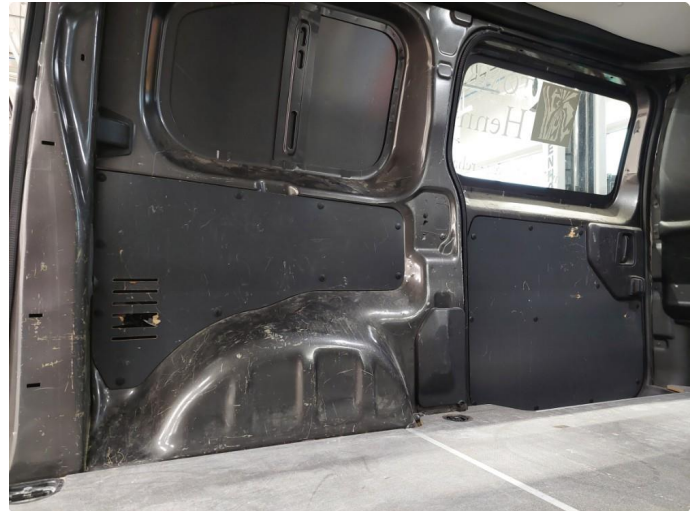
1.1 Ripe(r)

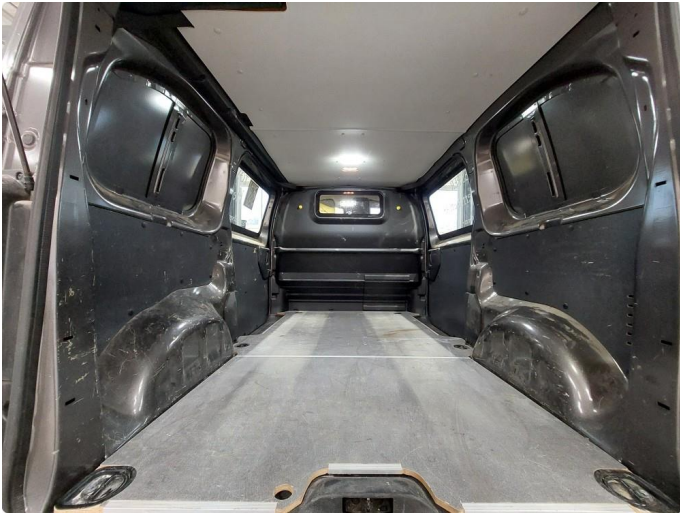
1.1 Ripe(r)
