TOYOTA TOYOTA C-HR 2WD
TESTDATO: 12.04.2024
KODE: 1390861

| JD87105 | 80 680 KM | 08.01.2020 Førstegang registrert | Bensin hybrid - Hybrid, ikke ladbar |

NBF Tilstandsrapport er utarbeidet av Norges Bilbransjeforbund og Forbrukerrådet.

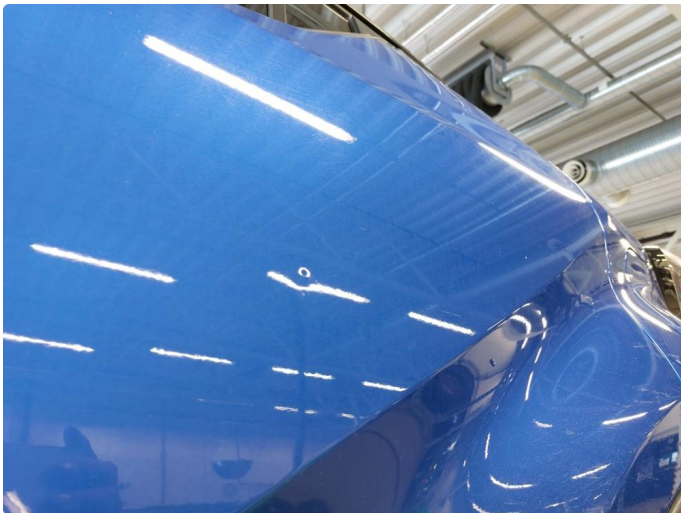
| Punkt | Beskrivelse | Plassering |
|---|---|---|
| 1.1 Dører | bulk | venstre bak |

1.1 Bulk

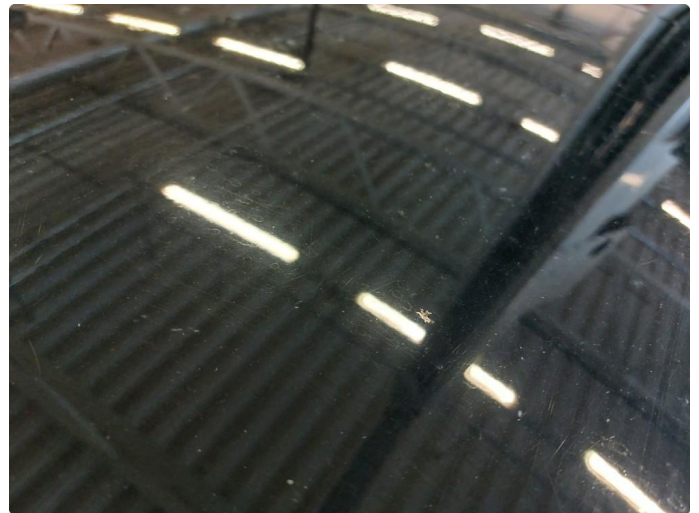
| Punkt | Beskrivelse | Plassering |
|---|---|---|
| 1.2 Tak | steinsprut med rust | foran - oppe |

1.2 Steinsprut med rust

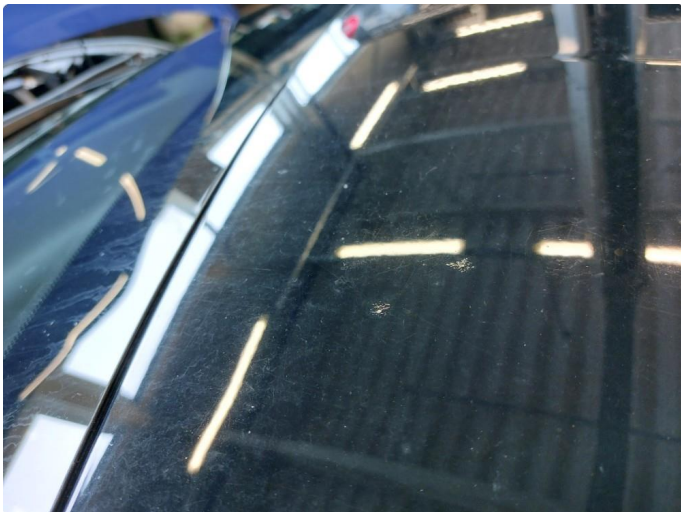
1.2 Steinsprut med rust

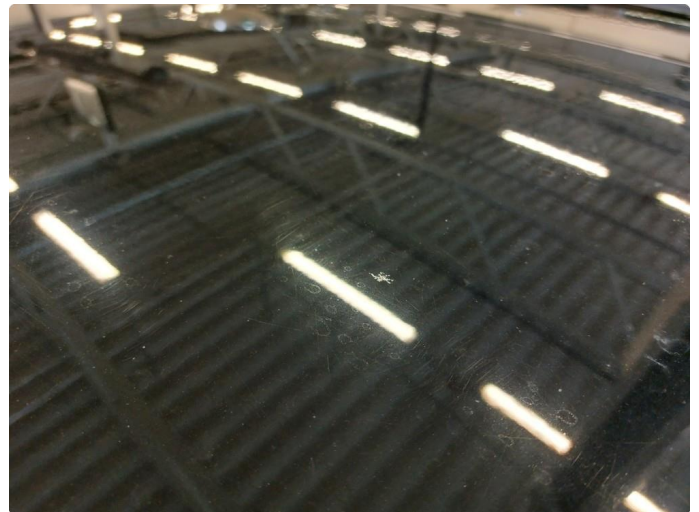
1.2 Steinsprut med rust
