TOYOTA TOYOTA YARIS HYBRID / XP13M(A) 2WD

TESTDATO: 21.08.2026

LJ77334

NBF Tilstandsrapport er utarbeidet av Norges Bilbransjeforbund og Forbrukerrådet.

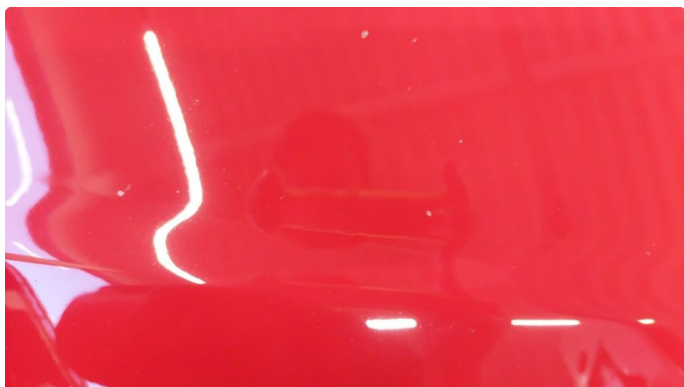
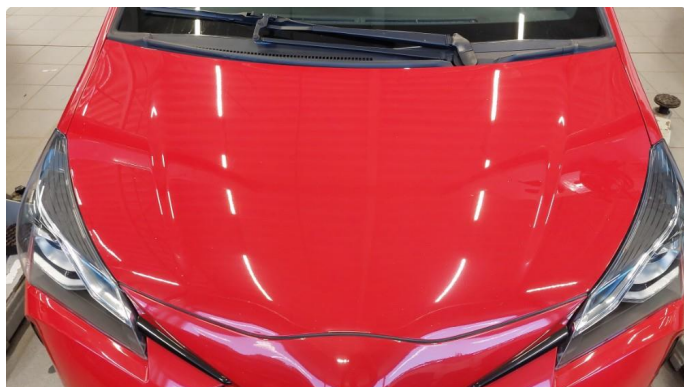
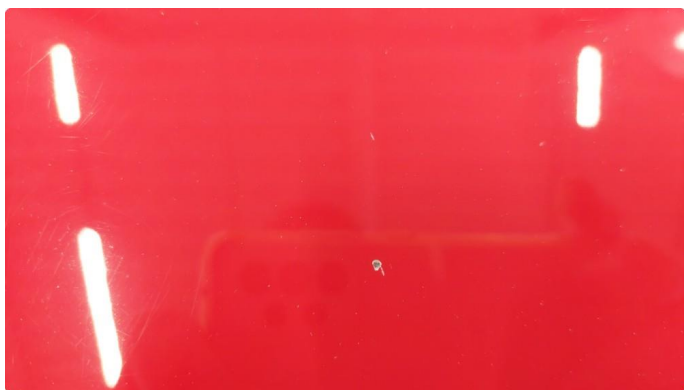
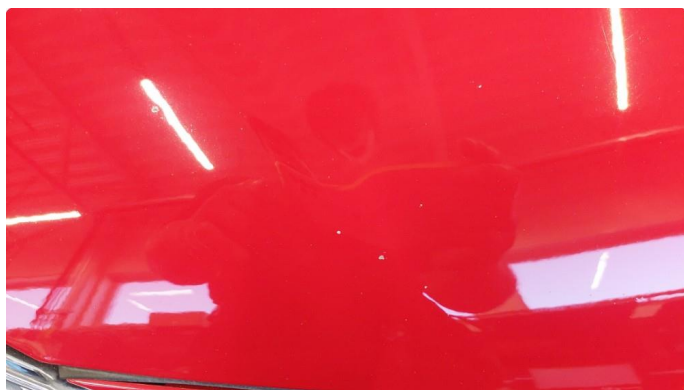
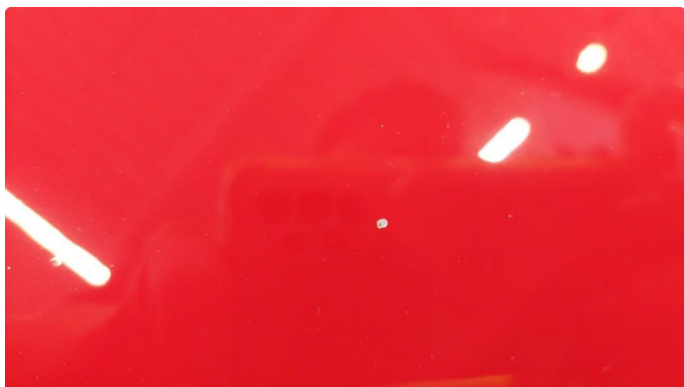
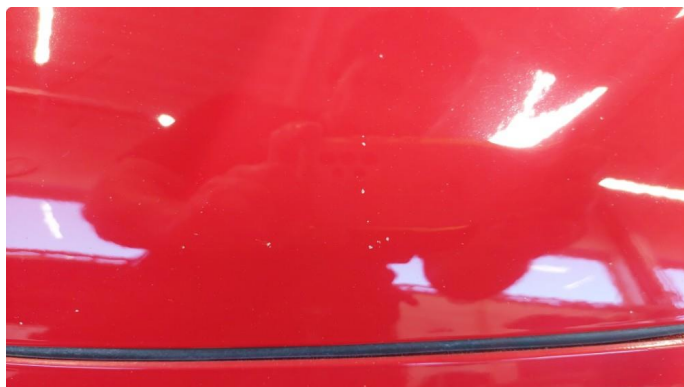
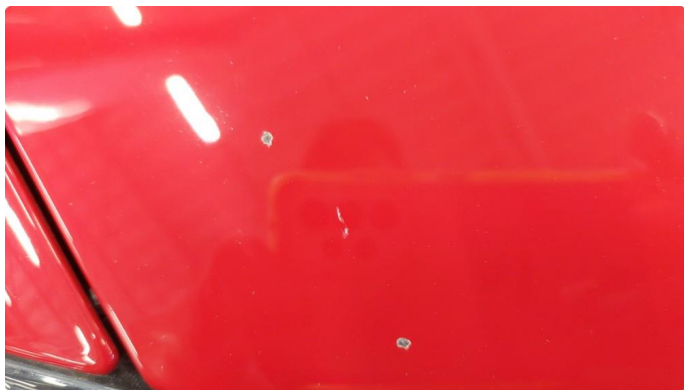
| Punkt | Beskrivelse | Plassering |
|---|---|---|
| 1.1 Panser | steinsprut | |

1.1 Steinsprut

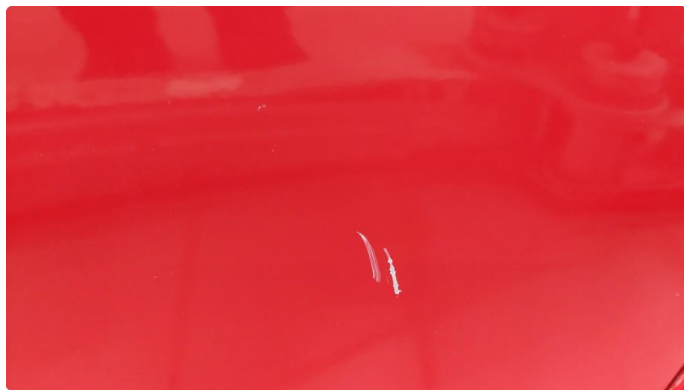
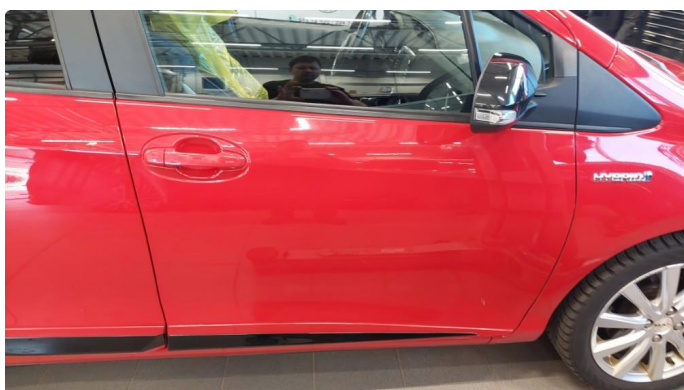
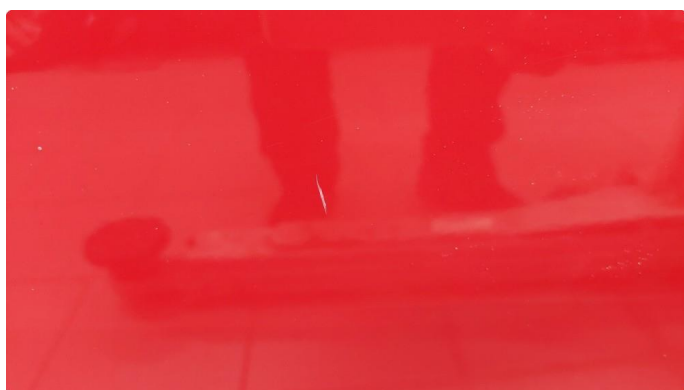
| Punkt | Beskrivelse | Plassering |
|---|---|---|
| 1.2 Dører | riper | høyre foran |

1.2 Riper

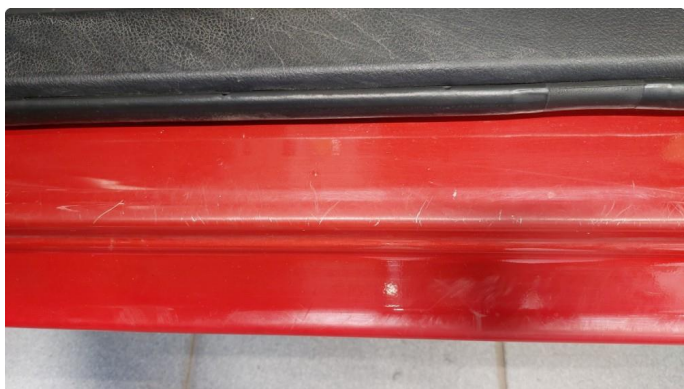
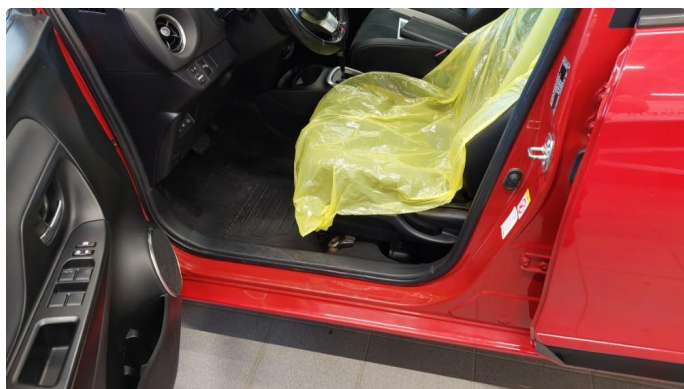
| Punkt | Beskrivelse | Plassering |
|---|---|---|
| 1.3 Dører | riper | venstre foran |

1.3 Riper

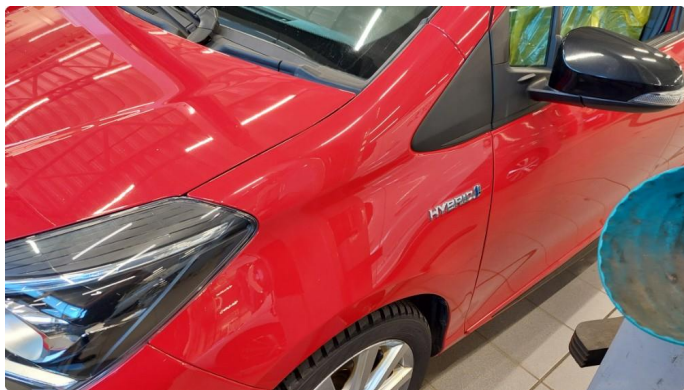
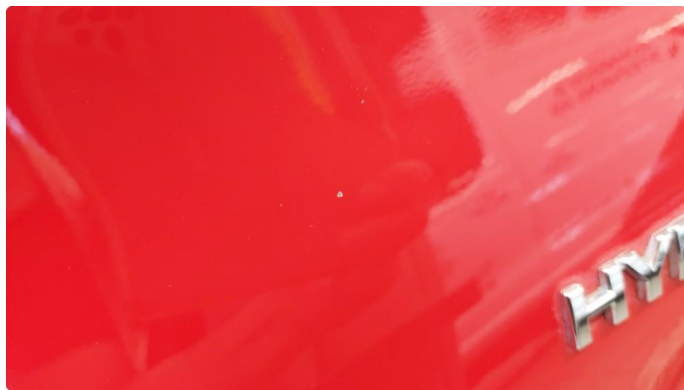
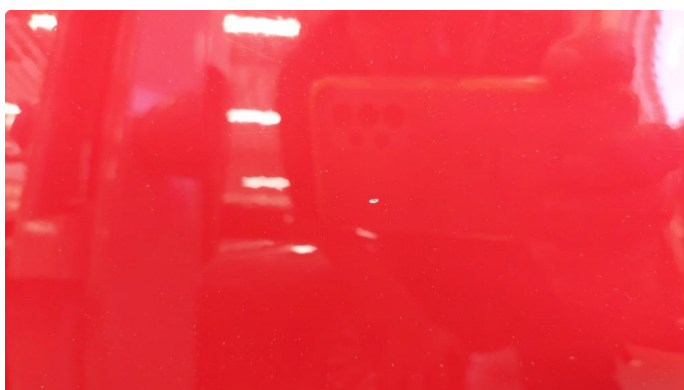
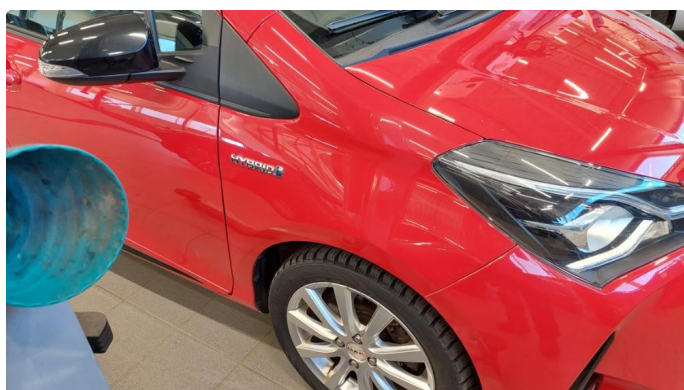
| Punkt | Beskrivelse | Plassering |
|---|---|---|
| 1.4 Skjermer | steinsprut | høyre foran - venstre foran |

1.4 Steinsprut

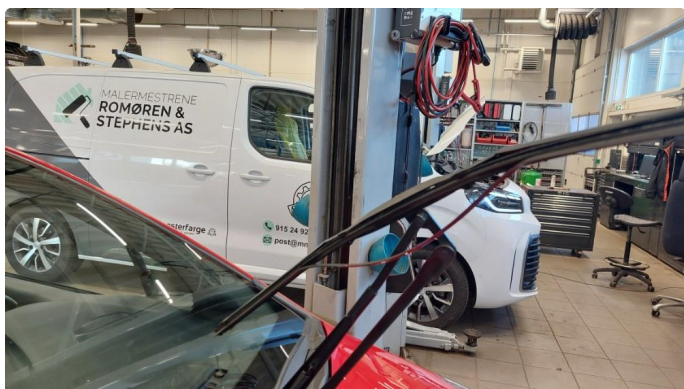
| Punkt | Beskrivelse | Plassering |
|---|---|---|
| 1.5 Vinduspussere/-spyler | utslitte pusserblader | |

1.5 Utslitte pusserblader

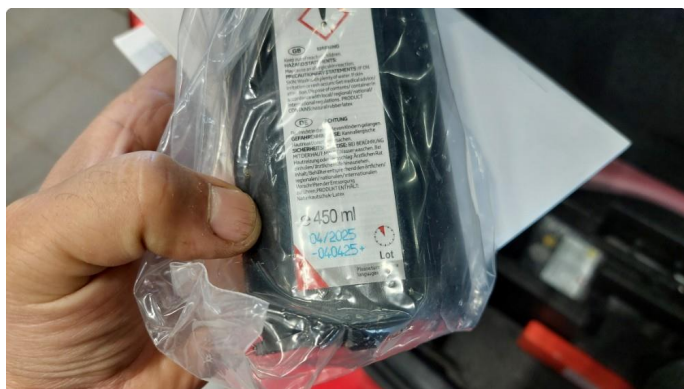
| Punkt | Beskrivelse | Plassering |
|---|---|---|
| 1.6 Verktøy/nødutstyr | dekkettemiddel utgått på dato | |

1.6 Dekktettemiddel utgått på dato

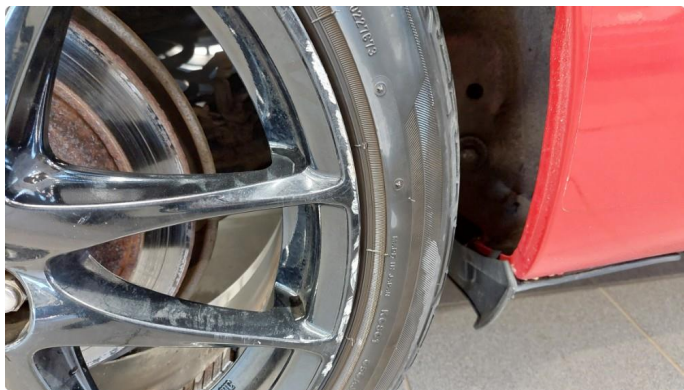
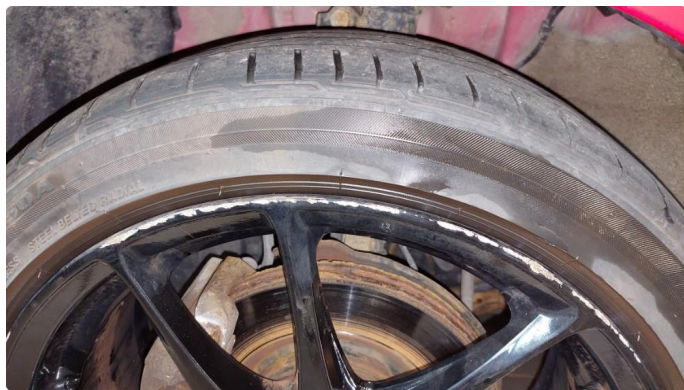
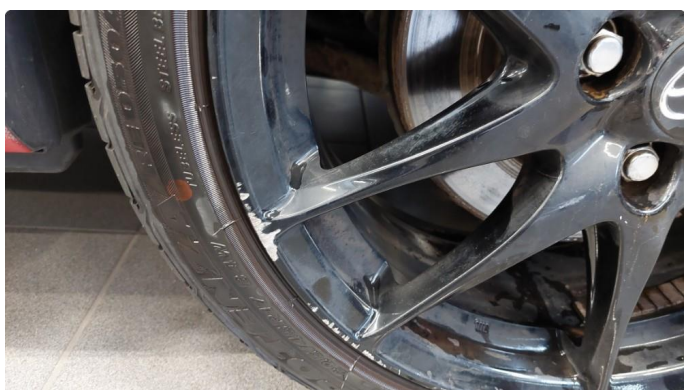
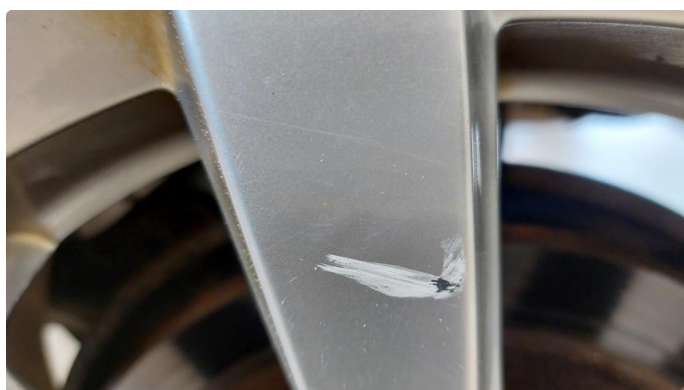
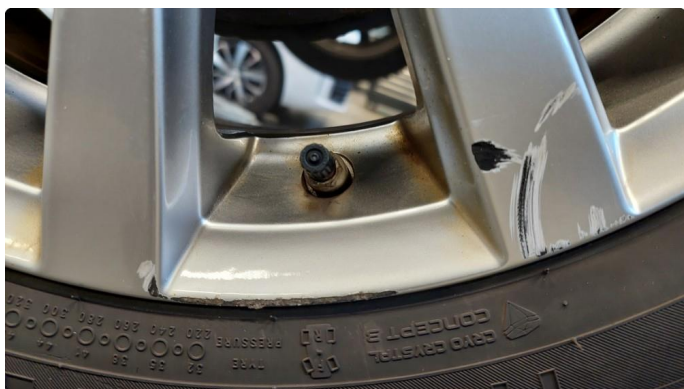
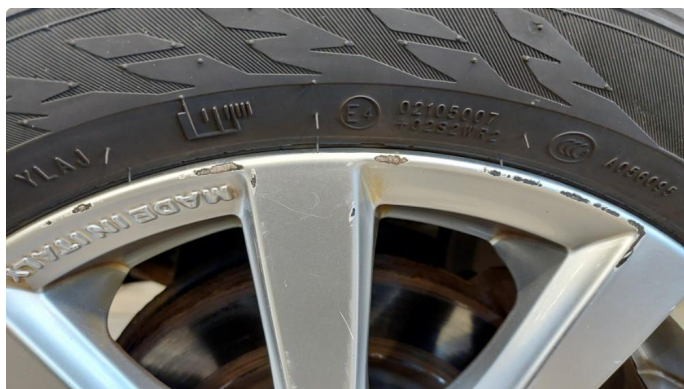
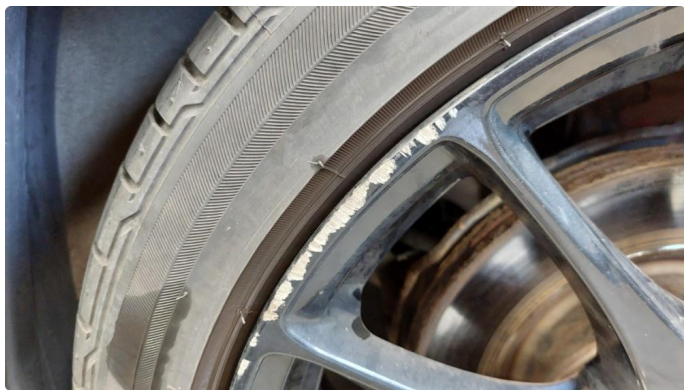
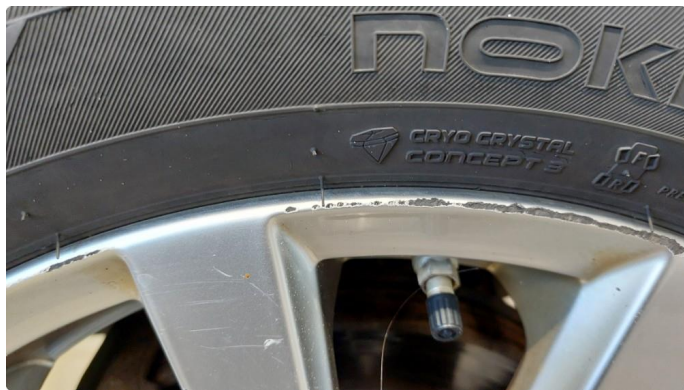
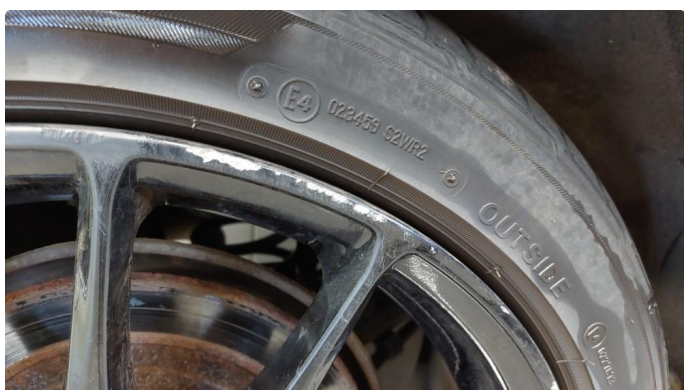
| Punkt | Beskrivelse | Plassering |
|---|---|---|
| 1.7 Dekk/Felger | kantkjørt felg | |

1.7 Kantkjørt felg

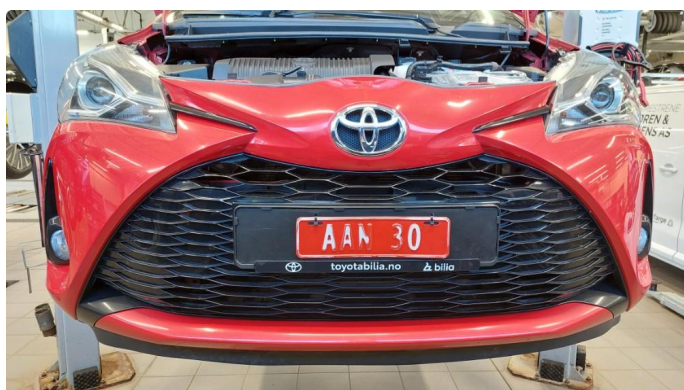
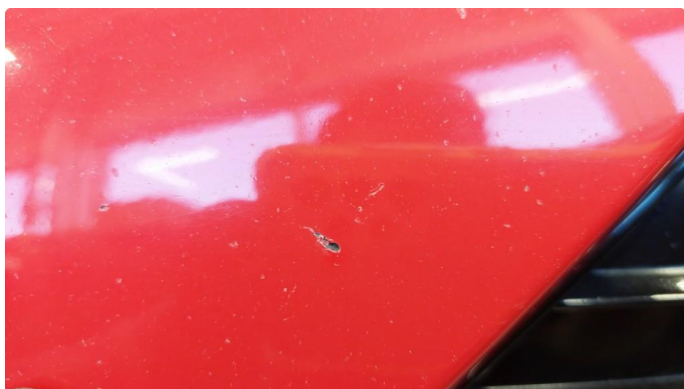
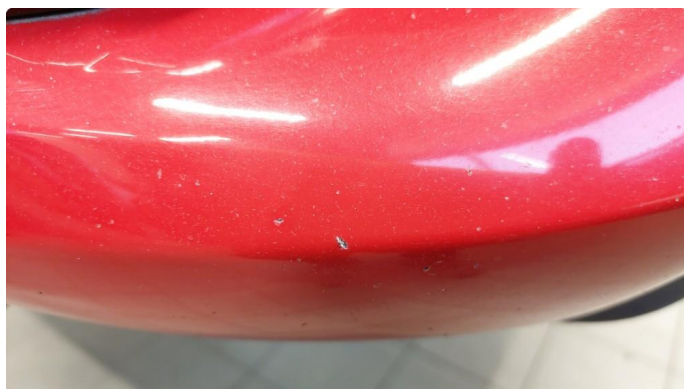
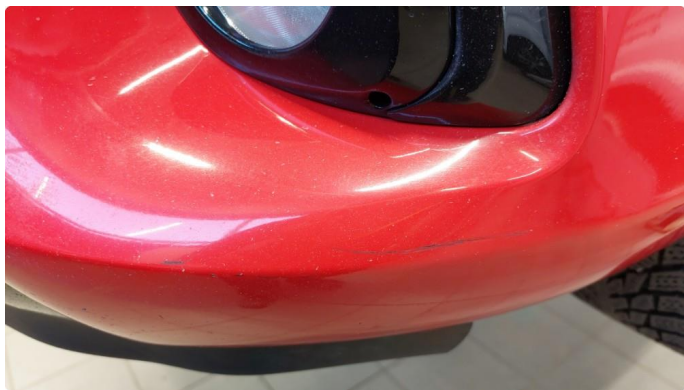
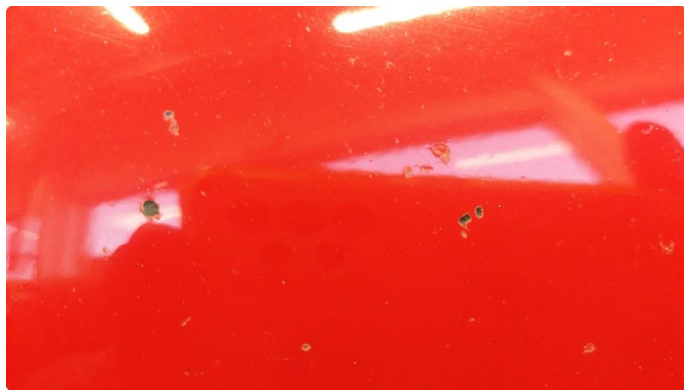
| Punkt | Beskrivelse | Plassering |
|---|---|---|
| 1.8 Støtfanger | steinsprut | foran |

1.8 Steinsprut

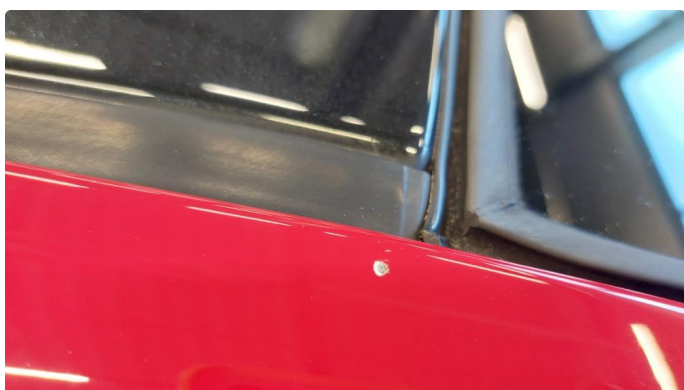
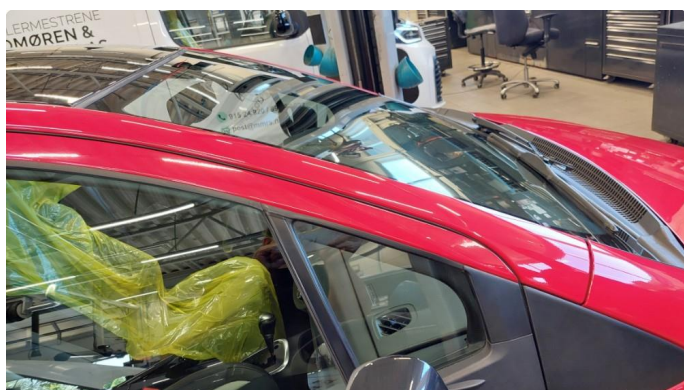
| Punkt | Beskrivelse | Plassering |
|---|---|---|
| 1.9 Stolpe | stensprut | høyre |

1.9 Stensprut

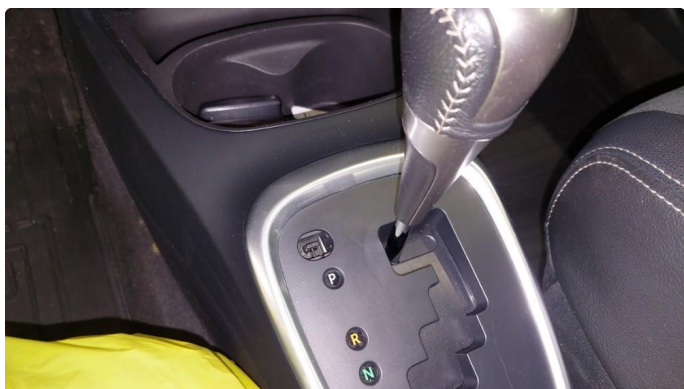
| Punkt | Beskrivelse | Plassering |
|---|---|---|
| 4.1 Midtkonsoll/midtarmene | Mangler deksel | |

4.1 Mangler deksel

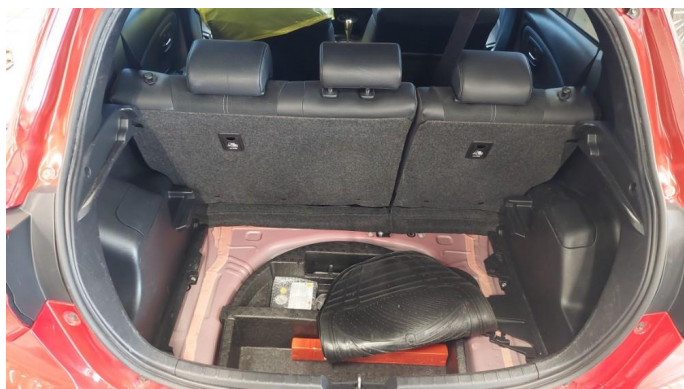
| Punkt | Beskrivelse | Plassering |
|---|---|---|
| 4.2 Teppet/bekledning | mangler matter | |

4.2 Mangler matter
