PEUGEOT 4008 114 HK MANUELL 4WD
TESTDATO: 03.12.2024
KODE: 1583411

FT40296	236 871 KM	17.08.2012 Førstegang registrert	Diesel
----------------	-------------------	--	---------------

CHASSISNR: VF3BU9HDBCZ806137	BRUKTIMPORT: Nei
KJØRETØY: Personbil	FRIST FOR PKK: 08.07.2026

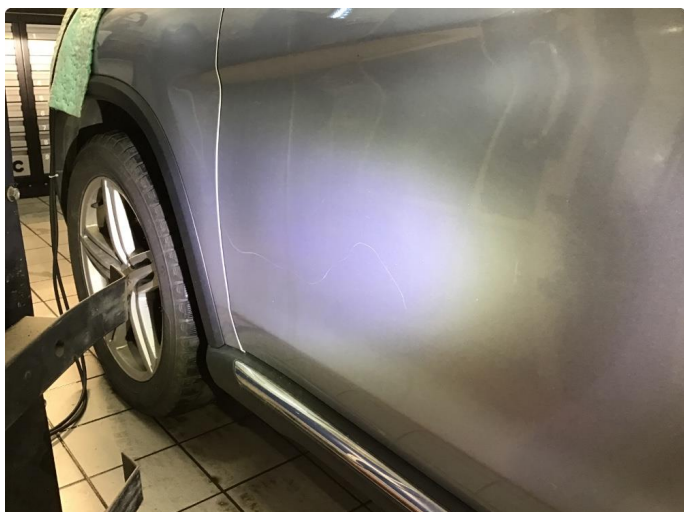
1.2 Riper

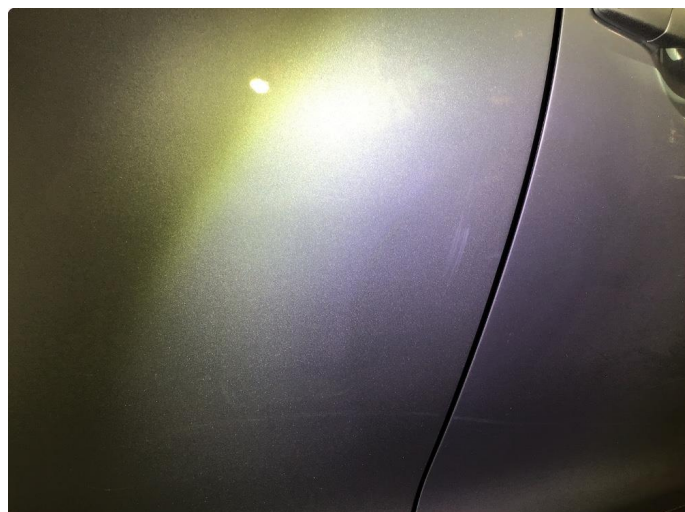
1.3 Riper

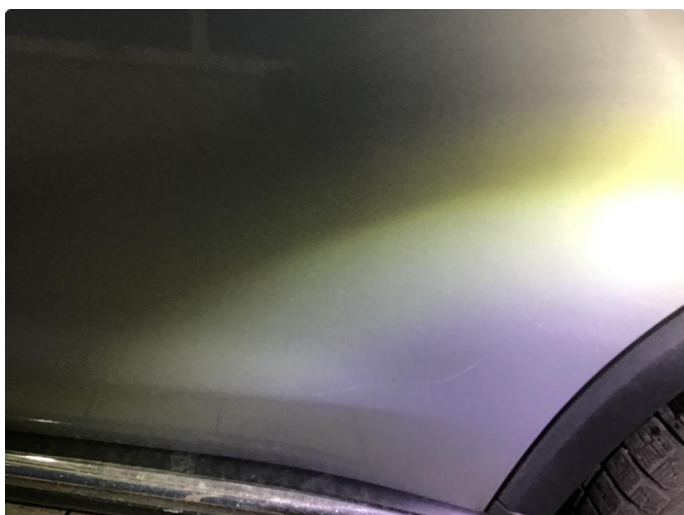
1.4 Riper

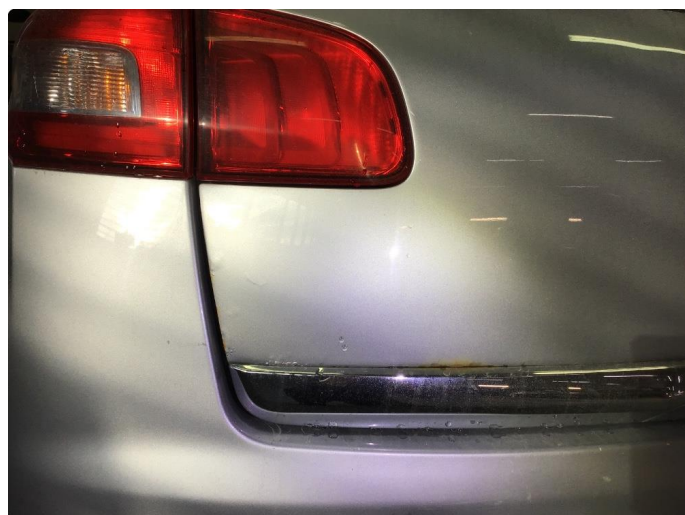
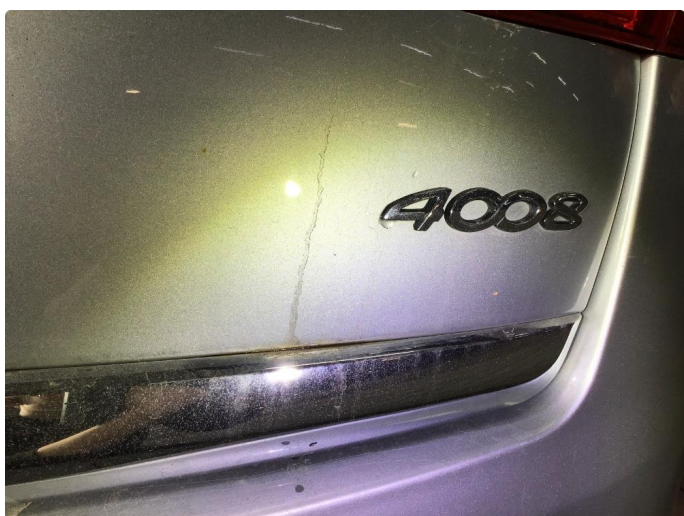
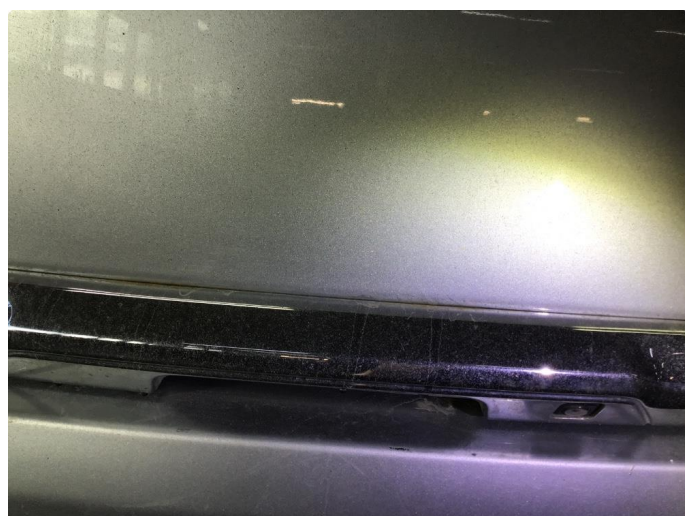
1.5 Rust/korrosjon

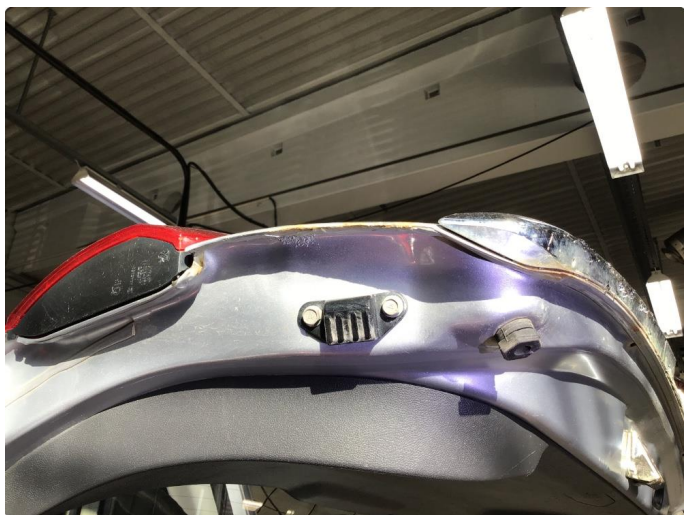
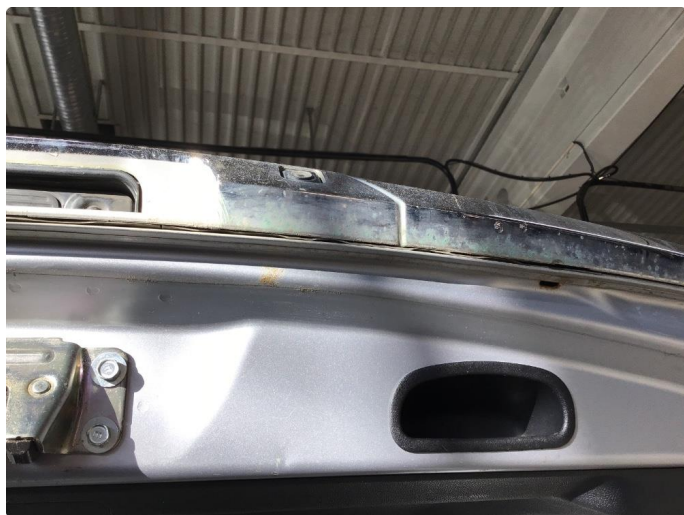
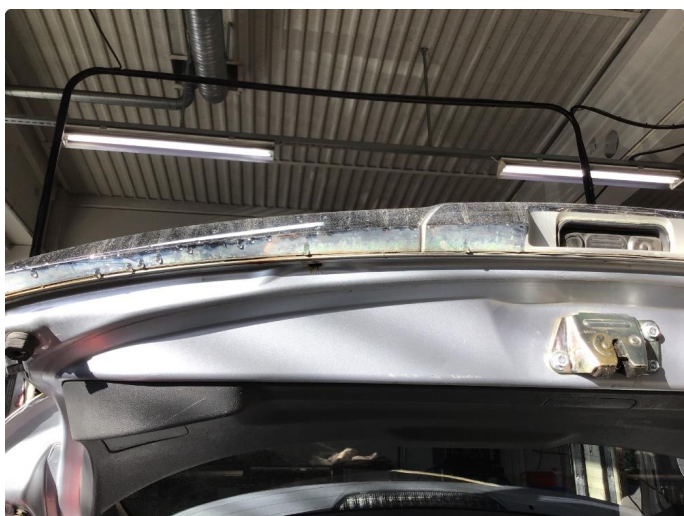
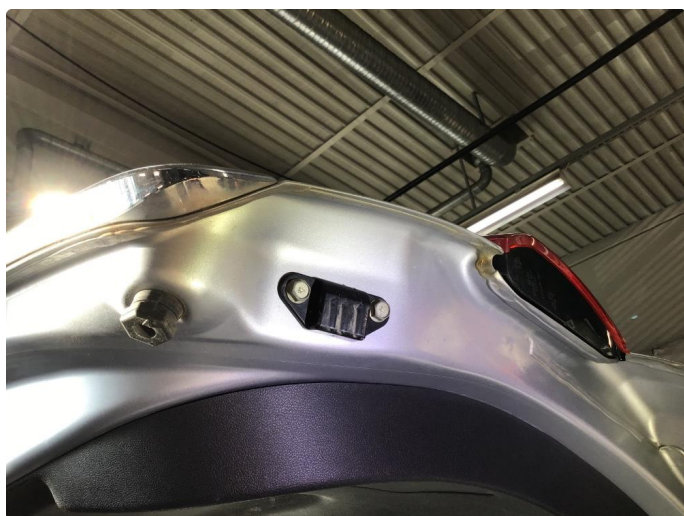
1.6 Rust/korrosjon

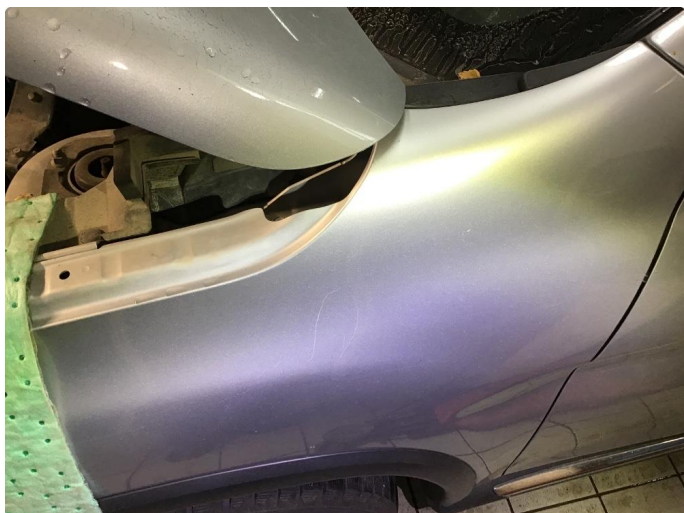
1.7 Ripe(r)

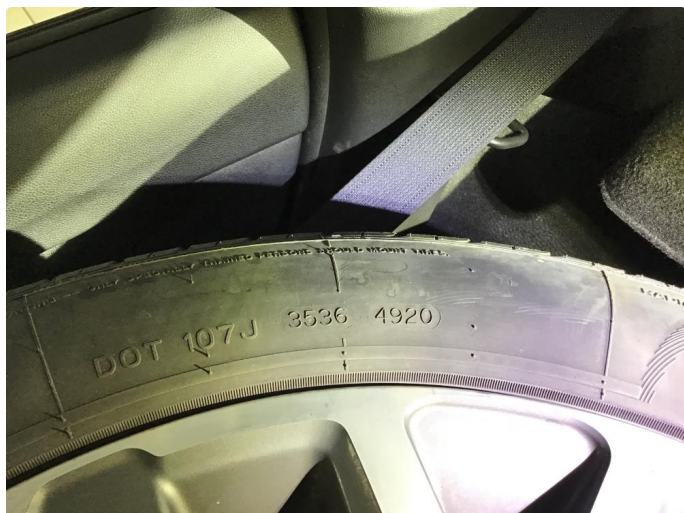
1.8 Gamle dekk

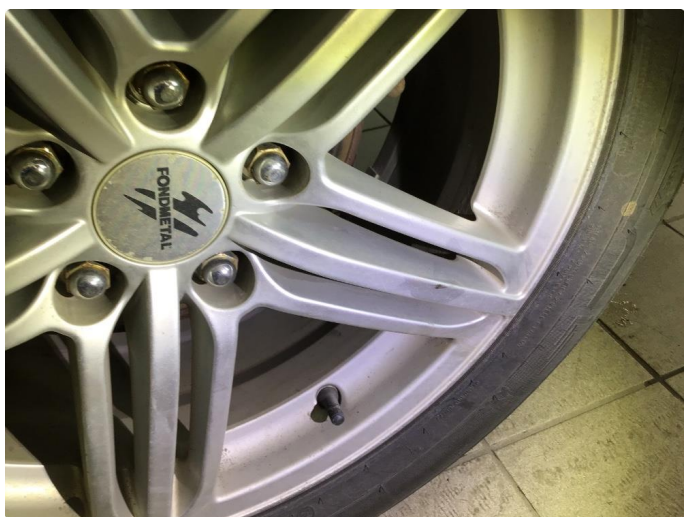
1.9 Kantkjørt felg

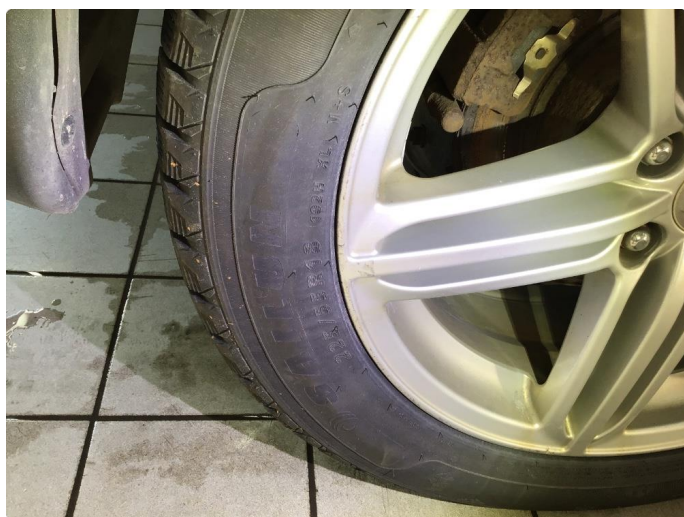
1.10 Kantkjørt felg

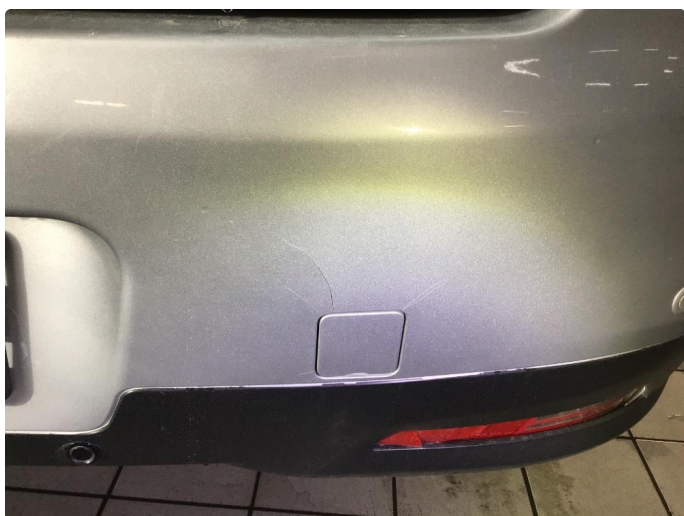
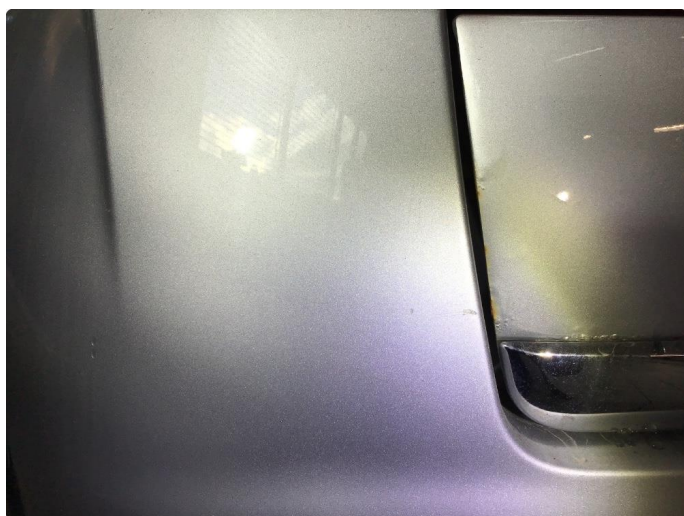
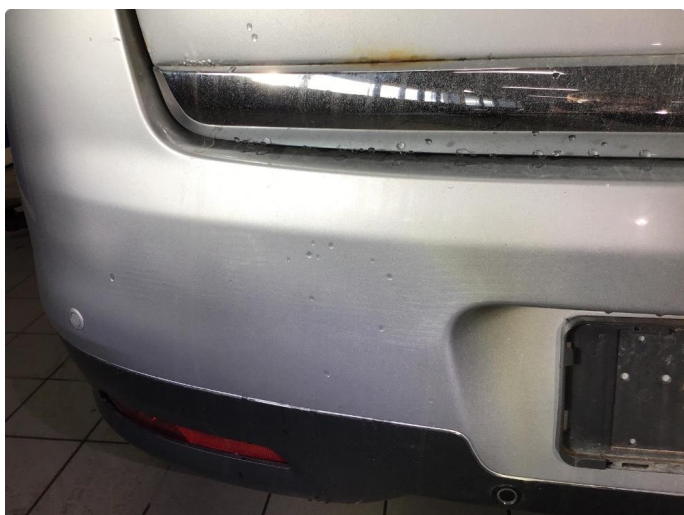
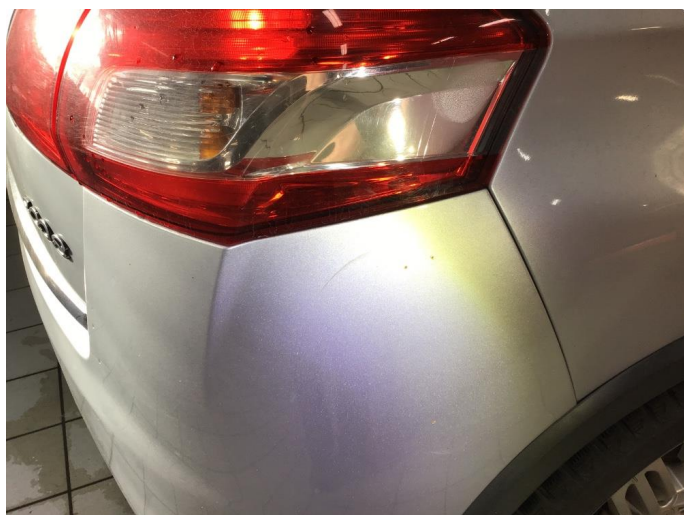
1.11 Ripe(r)

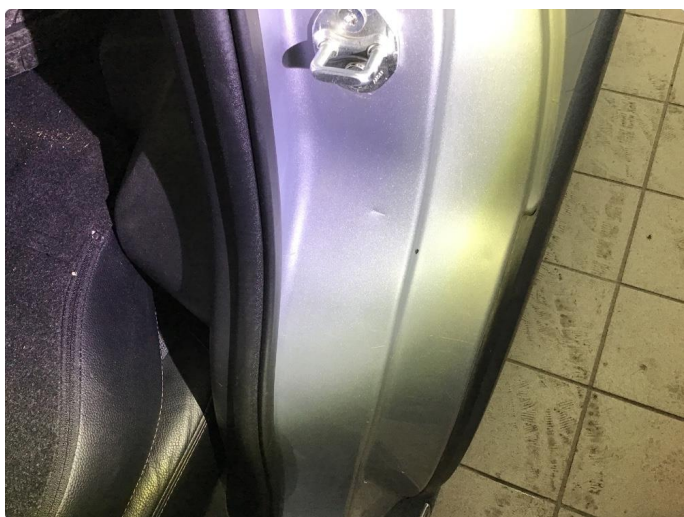
1.12 Ripe

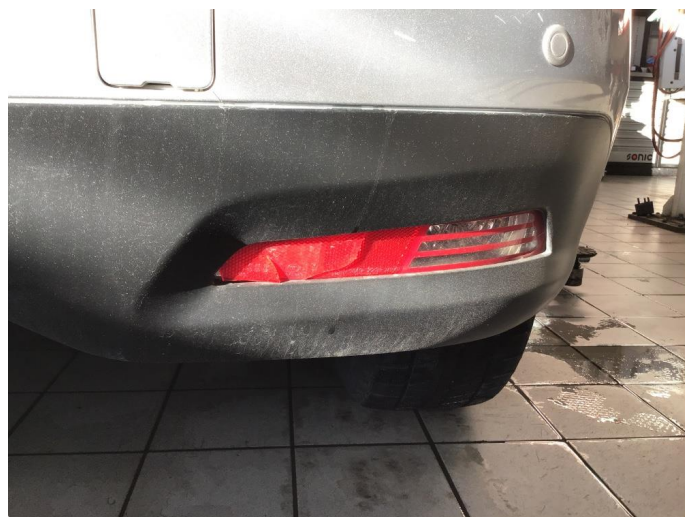
2.1 Defekt / sprukket glass

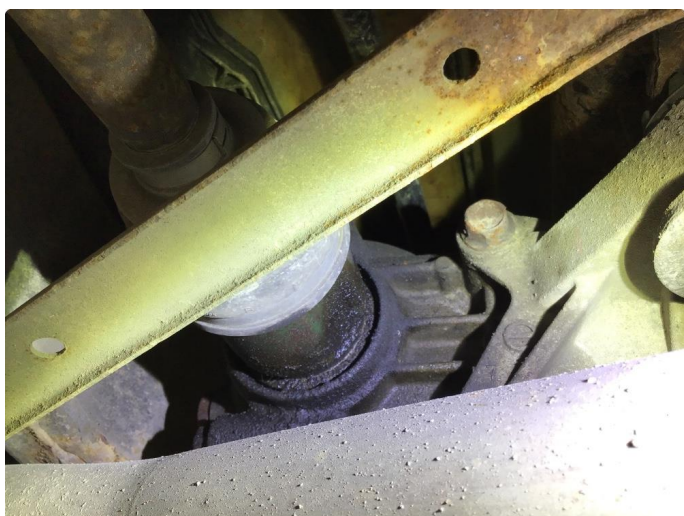
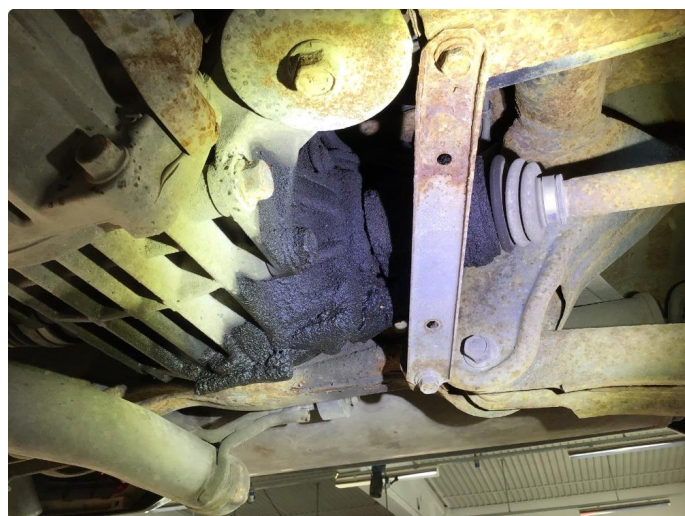
4.1 Lekkasje simring

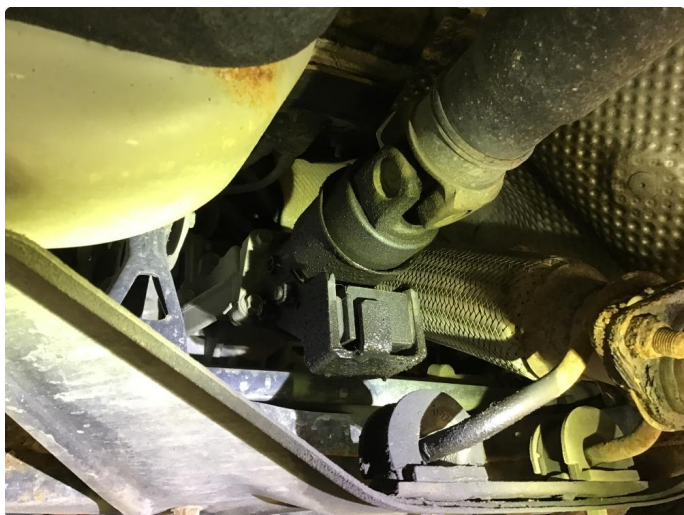
4.2 Lekkasje simring

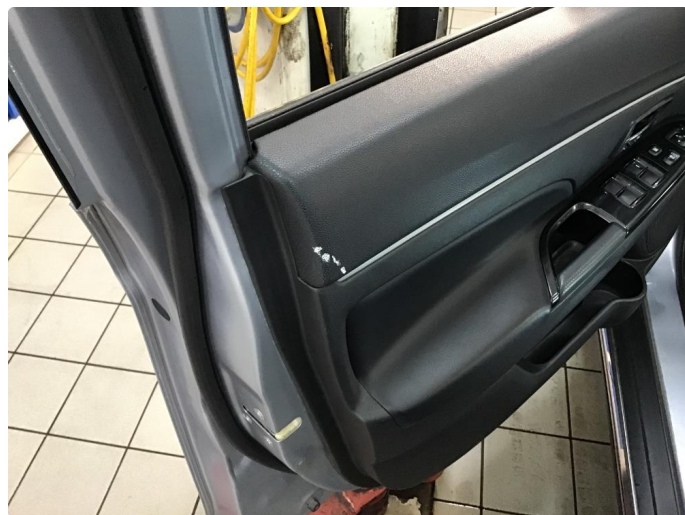
5.1 Misfarget/flekker

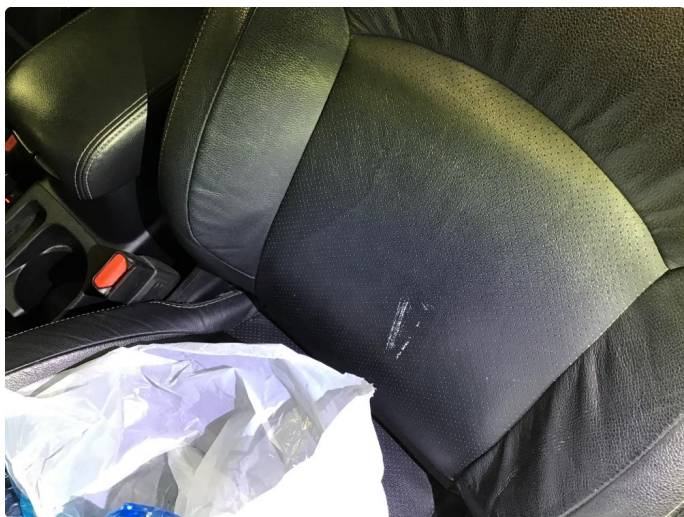
5.2 Misfarget

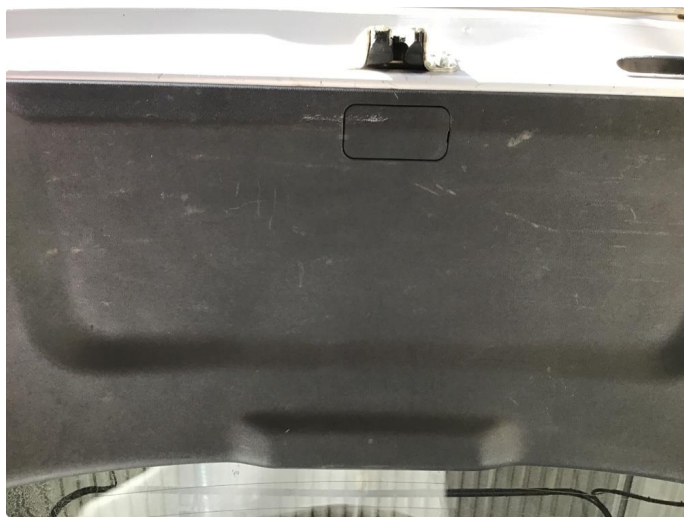
5.3 Bakluketrekke ripe(r)
