MAZDA MAZDA CX-5 160 HK AUTOMAT 4WD

TESTDATO: 22.01.2026

FT58054

NBF Tilstandsrapport er utarbeidet av Norges Bilbransjeforbund og Forbrukerrådet.

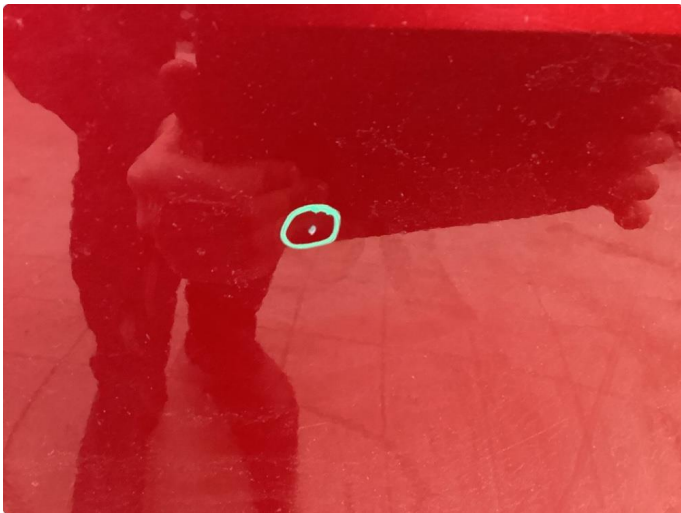
| Punkt | Beskrivelse | Plassering |
|---|---|---|
| 1.1 Dører | noe steinsprut | venstre foran |

1.1 Noe steinsprut

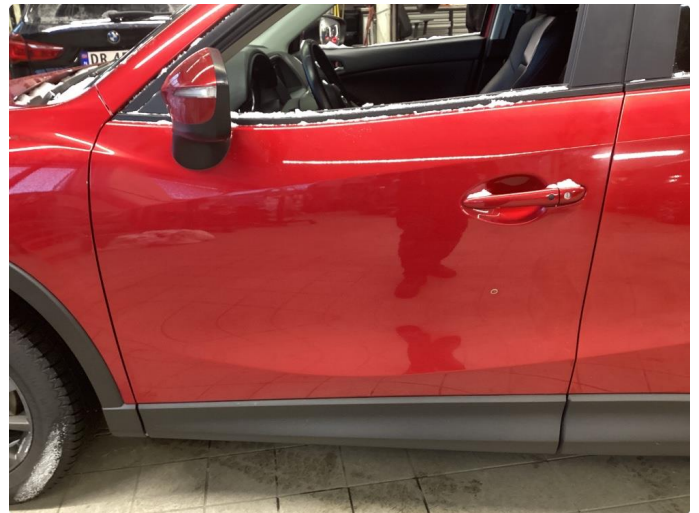
1.1 Noe steinsprut
