AUDI A4 AVANT 120 HK MANUELL
TESTDATO: 07.01.2025
KODE: 1607432

BS55861

CHASSISNR: WAUZZZ8K1DA094782	BRUKTIMPORT: Nei
KJØRETØY: Personbil	FRIST FOR PKK: 01.02.2026

NBF Tilstandsrapport er utarbeidet av Norges Bilbransjeforbund og Forbrukerrådet.

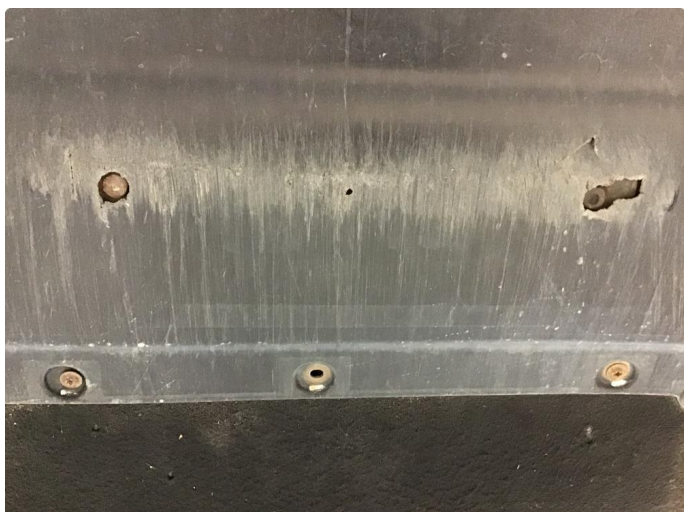
Punkt	Beskrivelse	Plassering	
1. EKSTERIØR			
1.1	Under bil	beskyttelsesplate skadet/mangler	foran
1.2	Dører	steinsprut med rust	venstre foran
1.3	Dører	steinsprut med rust	venstre bak

1.1 Beskyttelsesplate skadet/mangler

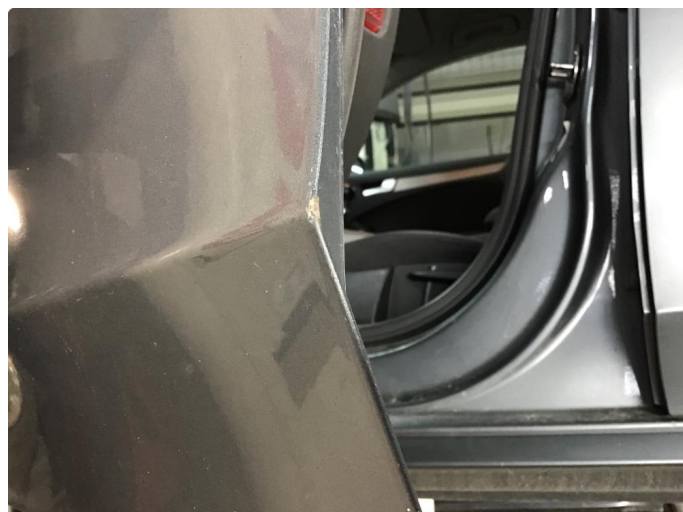
1.2 Steinsprut med rust

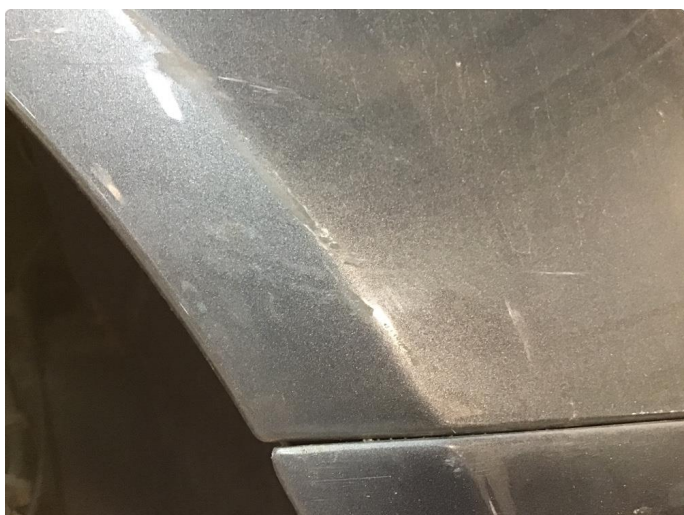
1.4	Skjermer	ripe(r)	høyre foran
1.5	Skjermer	steinsprut med rust	venstre bak
1.6	Vinduspussere/-spyler	pussearm defekt	bak
1.7	Vinduspussere/-spyler	vinduspussere virker ikke	bak

1.4 Ripe(r)

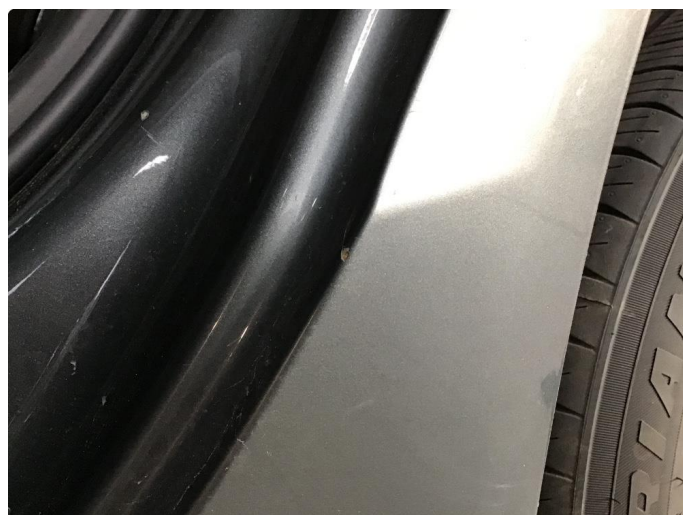
1.5 Steinsprut med rust

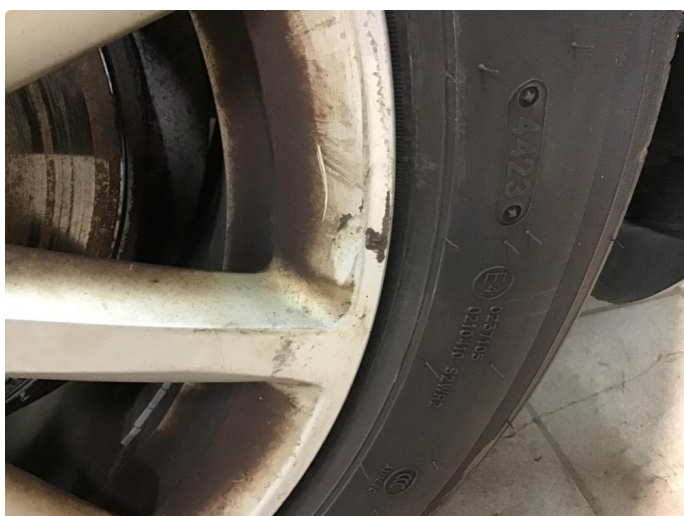
1.8	Vinduspussere/-spyler	utslitte pusserblader	begge foran
1.9	Dekk/Felger	kantkjørt felg	høyre foran
1.10	Støtfanger	skade	foran
1.11	Støtfanger	ripe(r)	foran

1.9 Kantkjørt felg

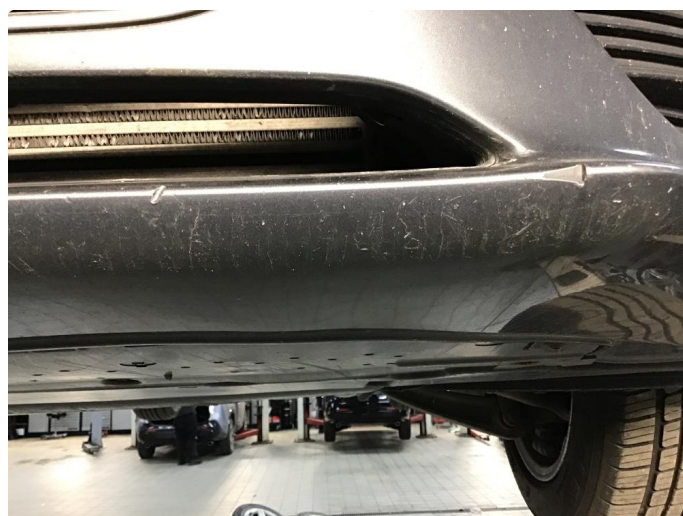
1.10 Skade

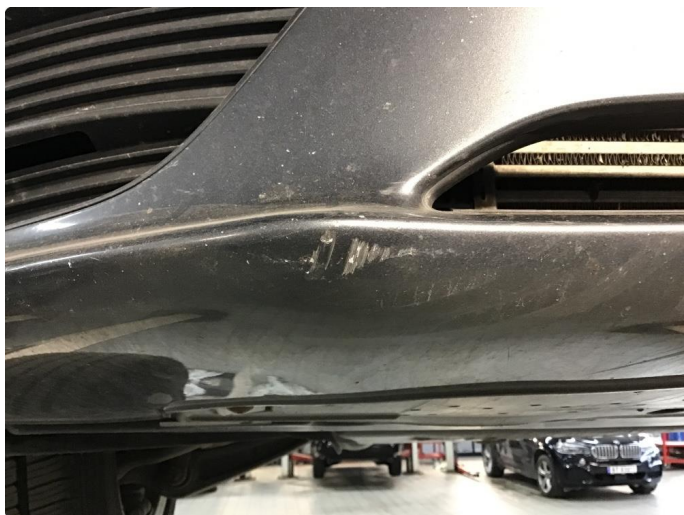
1.11 Ripe(r)

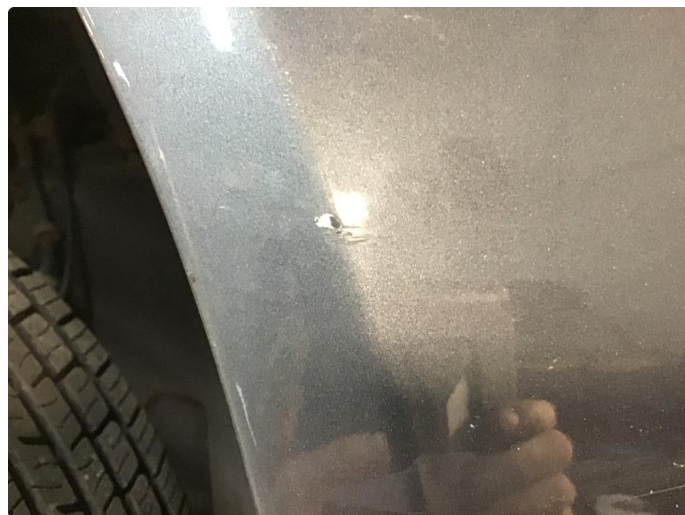
1.12	Støtfanger	ripe(r)	høyre - foran
1.13	Støtfanger	ripe(r)	bak
1.14	Vinduer	steinsprut	
1.15	Vinduer	slitt	
2. MOTOR			
2.1	Kjølesystem/vannpumpe	kjølevannslekkasje

1.12 Ripe(r)

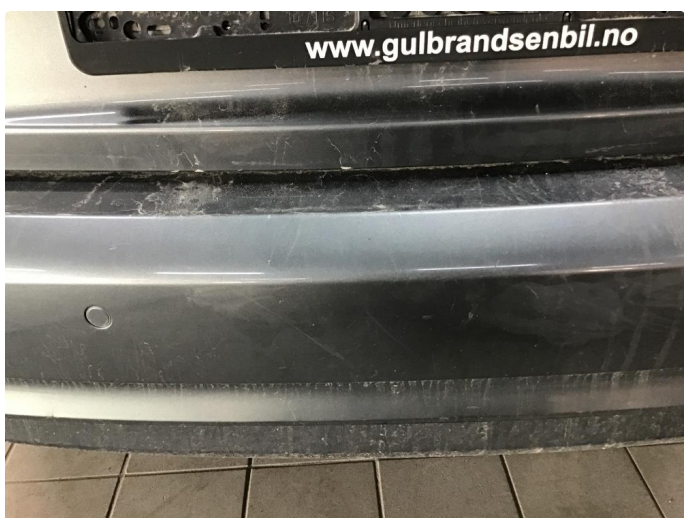
1.13 Ripe(r)

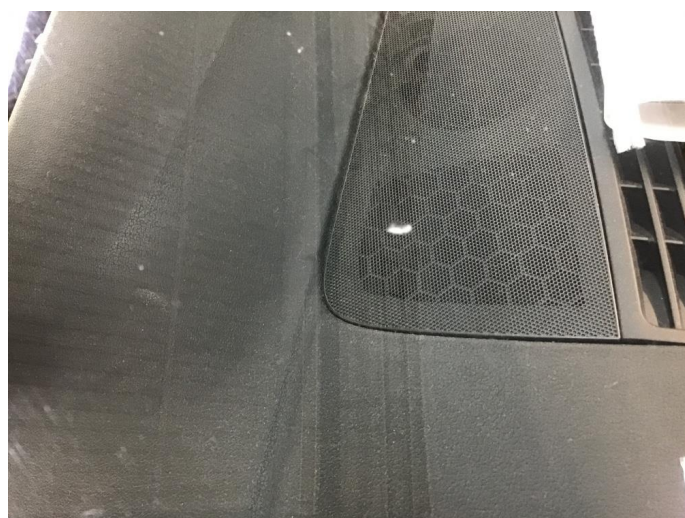
1.14 Steinsprut

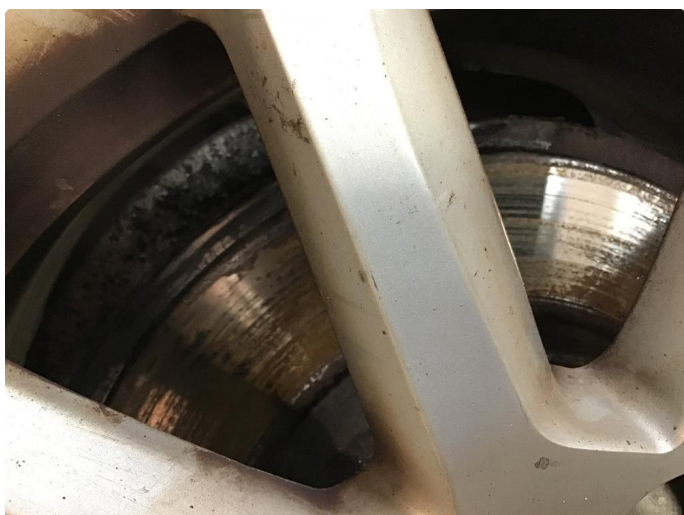
2.2	Motor	øvrige feil	
2.3	Motor	ujevn gange	
3. HJULOPPHENG/STYRING			
3.1	Forstilling	øvrige feil	begge foran
4. BREMSER			
4.1	Skiver	rust	begge foran
4.2	Skiver	rust

4.1 Rust

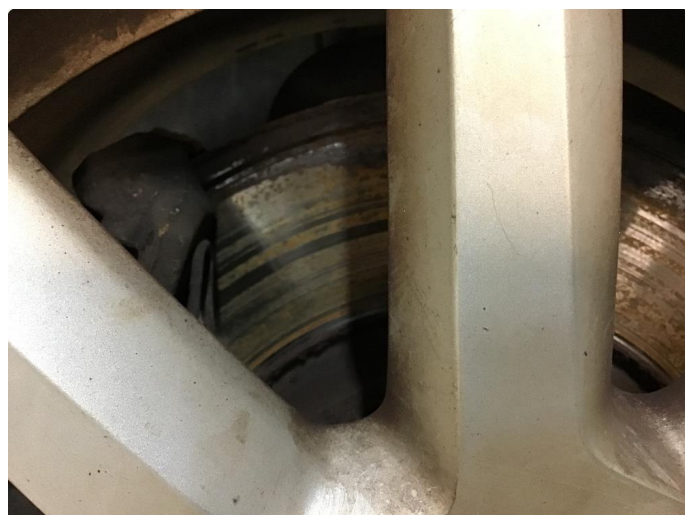
4.2 Rust

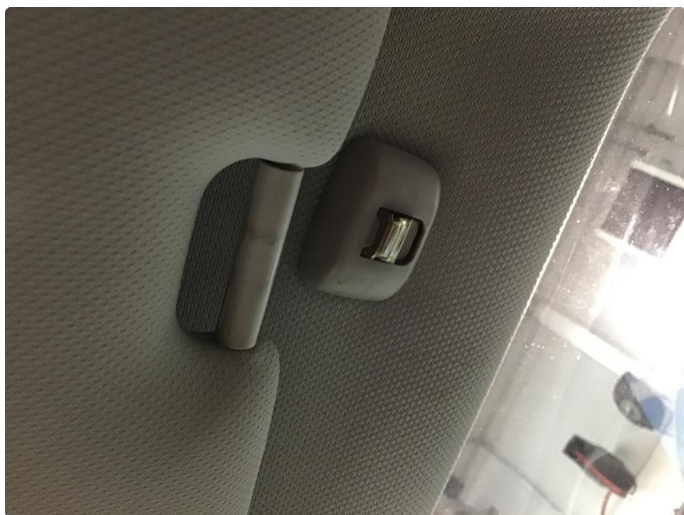
5. INTERIØR			
5.1	Taktrekk	øvrige feil	begge foran
5.2	Taktrekk	øvrige feil	begge foran

5.1 Øvrige feil

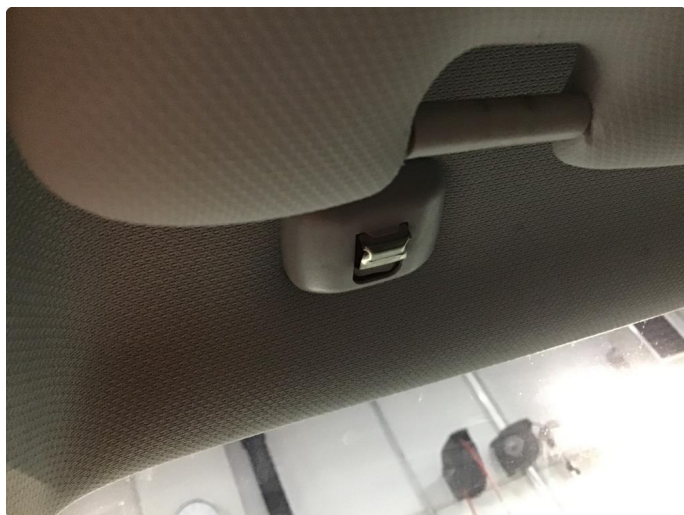
5.2 Øvrige feil
