**SKODA SUPERB / 3T 170 HK MANUELL 4WD**
**TESTDATO: 01.03.2026**
**KODE: 1960690**

**VH51956**

NBF Tilstandsrapport er utarbeidet av Norges Bilbransjeforbund og Forbrukerrådet.

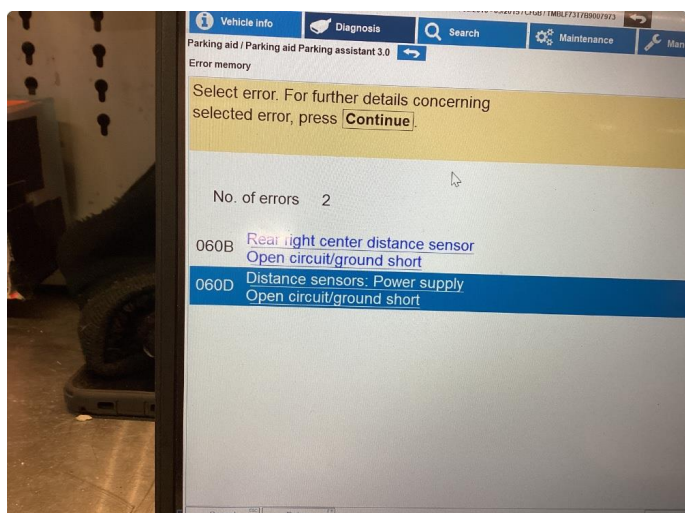
| Punkt | Beskrivelse | Plassering |
|---|---|---|
| 1.1 Sensor | funksjonsfeil på avstandsmåler | alle |

1.1 Funksjonsfeil på avstandsmåler

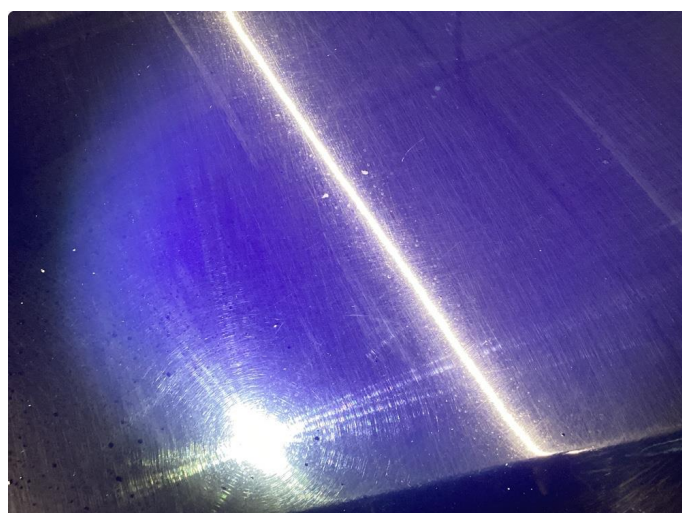
| Punkt | Beskrivelse | Plassering |
|---|---|---|
| 2.1 Lakk | generelt mye bruksslitasje | alle |

2.1 Generelt mye bruksslitasje

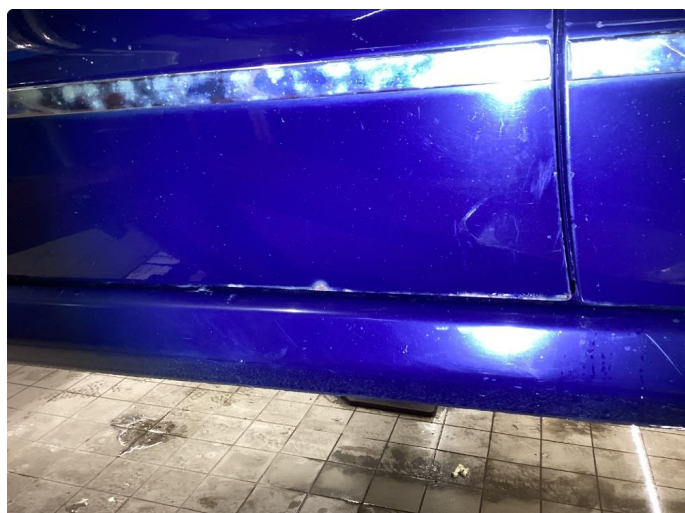
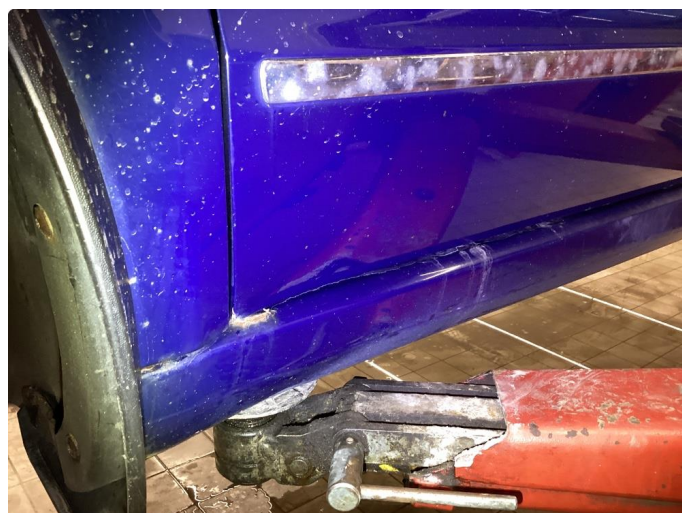
| Punkt | Beskrivelse | Plassering |
|---|---|---|
| 2.2 Dører | rust/korrosjon | venstre foran |

2.2 Rust/korrosjon

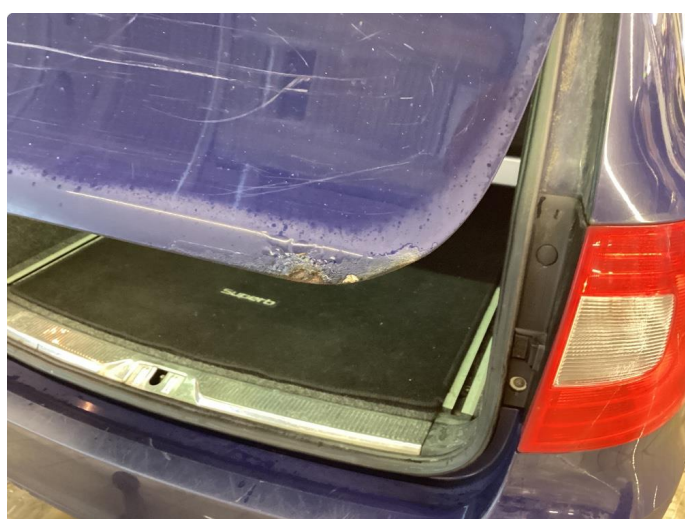
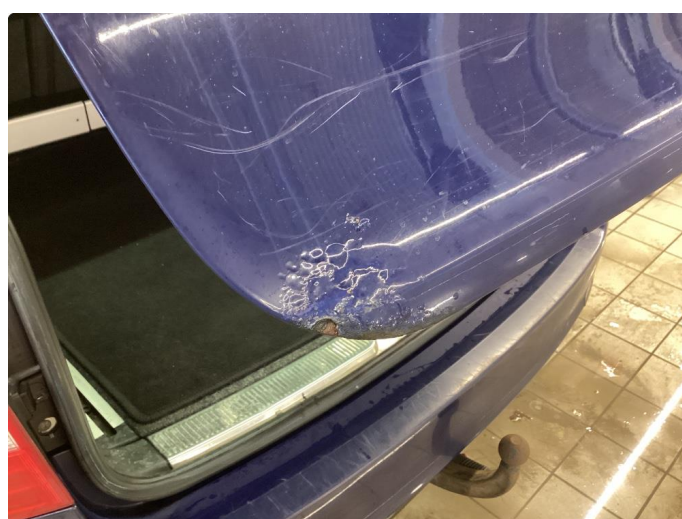
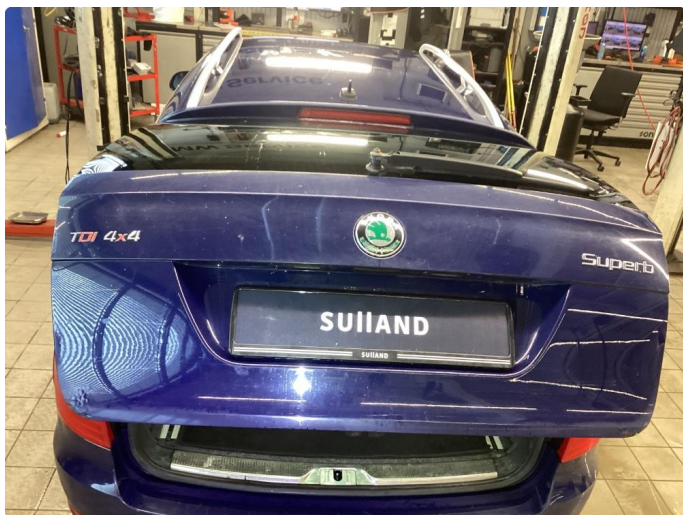
| Punkt | Beskrivelse | Plassering |
|---|---|---|
| 2.3 Bakluke | rust/korrosjon | bak |

2.3 Rust/korrosjon

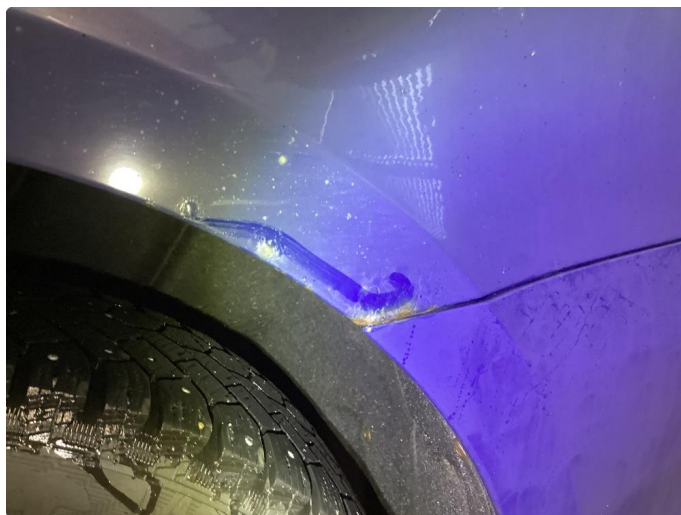
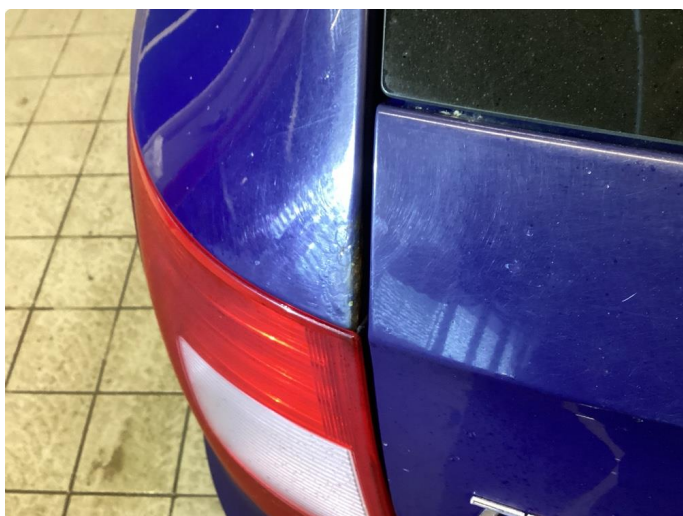
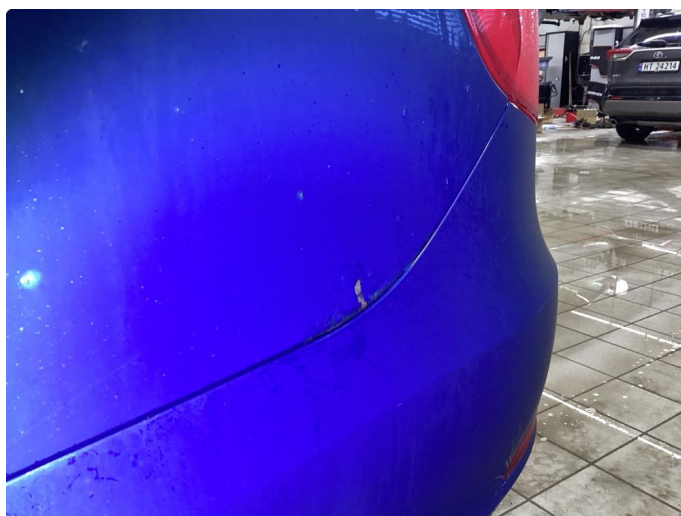
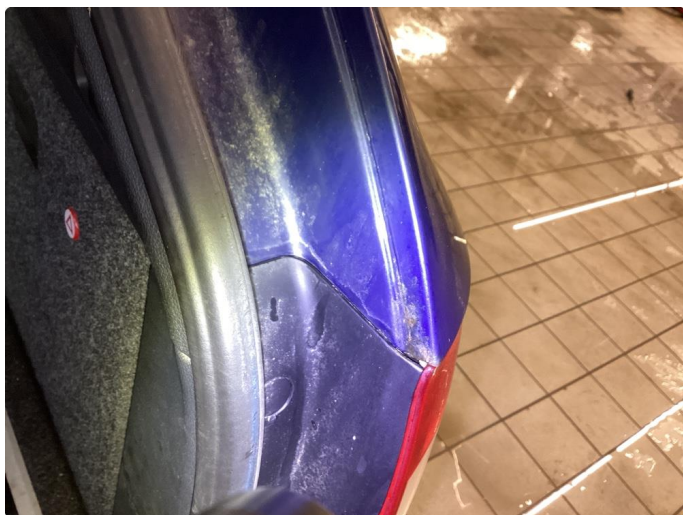
| Punkt | Beskrivelse | Plassering |
|---|---|---|
| 2.4 Skjermer | rust | begge bak |

2.4 Rust

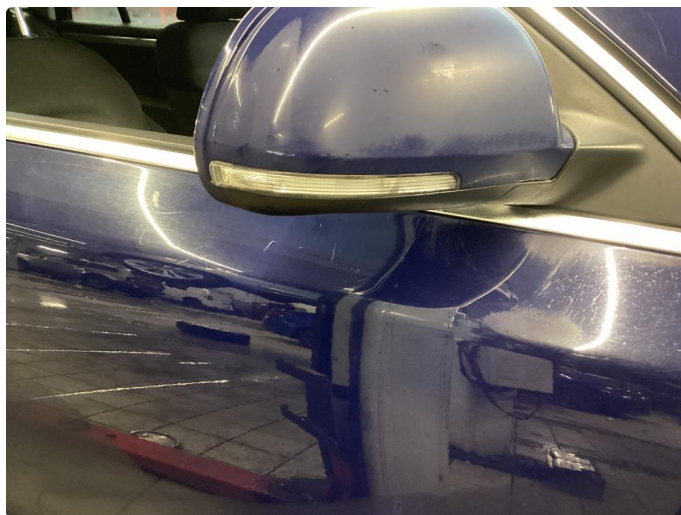
| Punkt | Beskrivelse | Plassering |
|---|---|---|
| 2.5 Speil | blinklys sprukket/krakelert | høyre |

2.5 Blinklys sprukket/krakelert

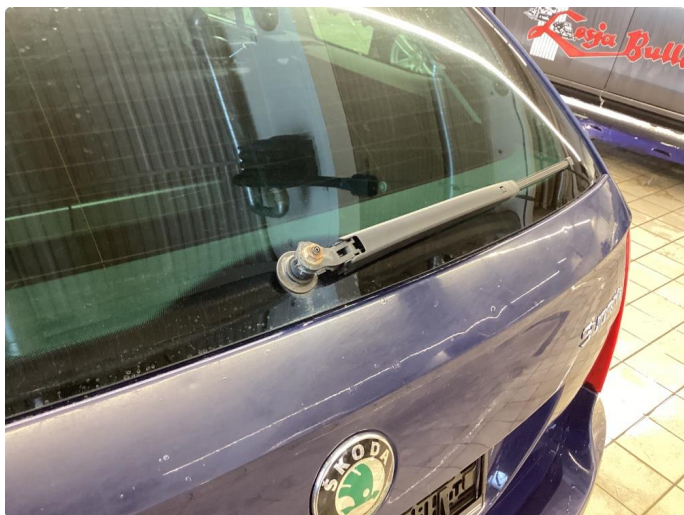
| Punkt | Beskrivelse | Plassering |
|---|---|---|
| 2.6 Vinduspussere/-spyler | lyktespyler deksel mangler | bak |

2.6 Lyktespyler deksel mangler

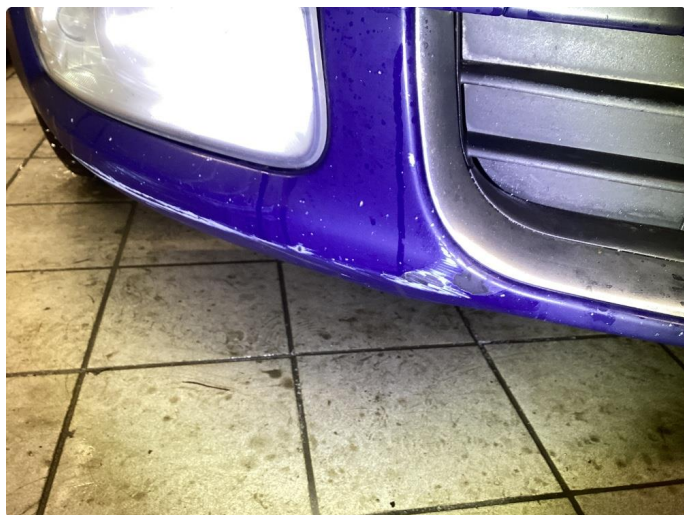
| Punkt | Beskrivelse | Plassering |
|---|---|---|
| 2.7 Støtfanger | skade | nede - høyre foran |

2.7 Skade

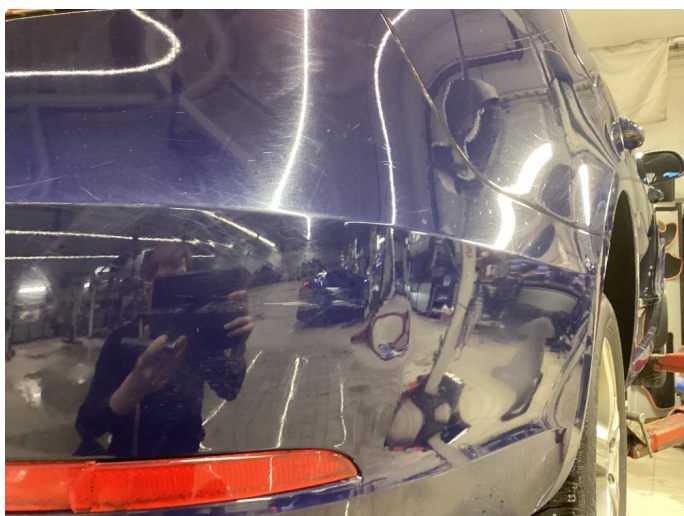
| Punkt | Beskrivelse | Plassering |
|---|---|---|
| 2.8 Støtfanger | bulk med lakkskade | høyre bak |

2.8 Bulk med lakkskade

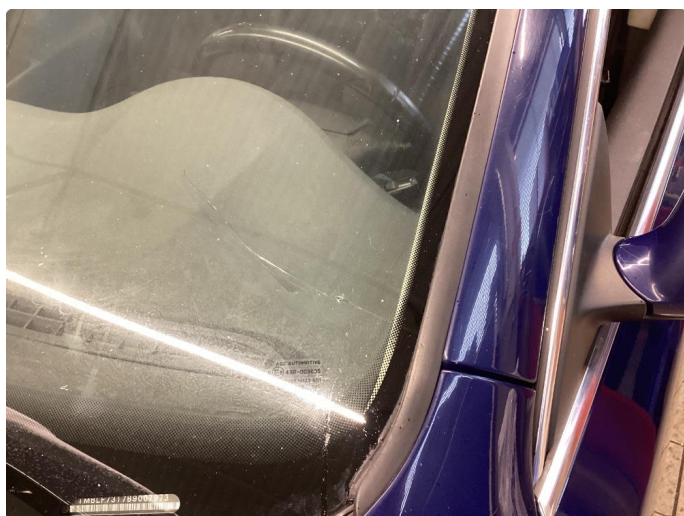
| Punkt | Beskrivelse | Plassering |
|---|---|---|
| 2.9 Frontvindu | sprekk | foran |

2.9 Sprekk

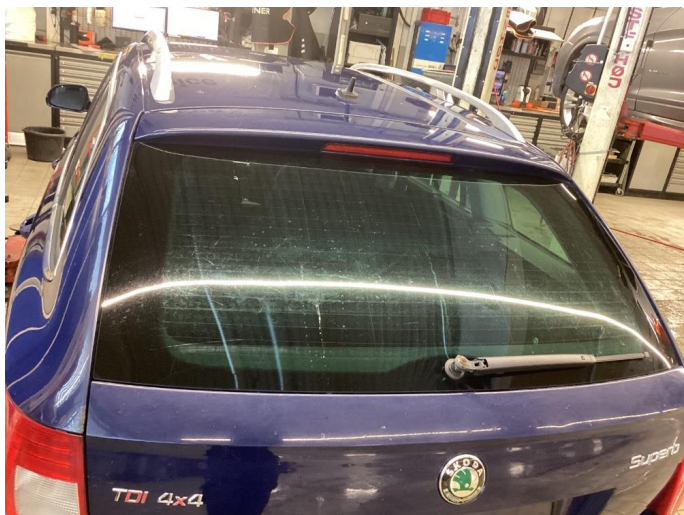
| Punkt | Beskrivelse | Plassering |
|---|---|---|
| 2.10 Vinduer | varmetråder defekt | bak |

2.10 Varmetråder defekt

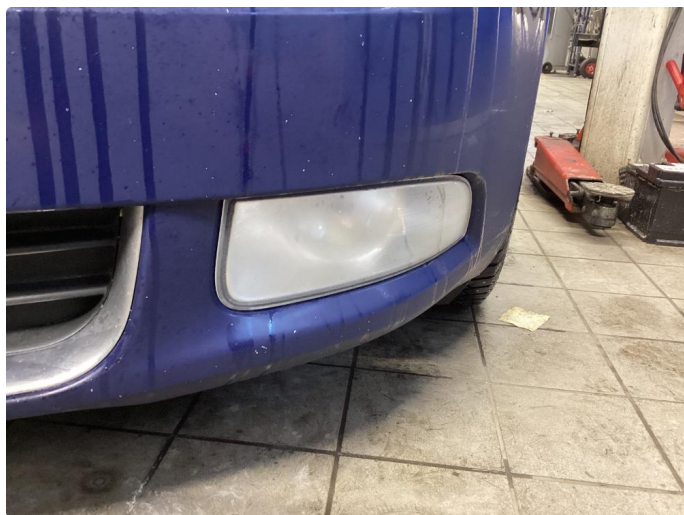
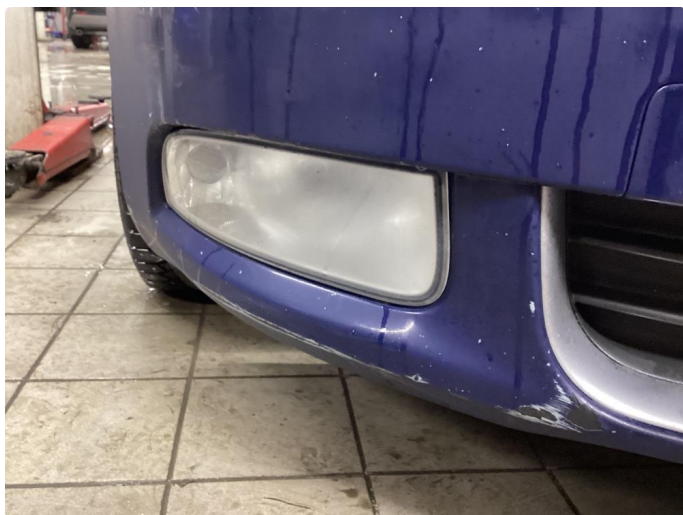
| Punkt | Beskrivelse | Plassering |
|---|---|---|
| 3.1 Lys foran | dugg/fukt | nede - begge foran |

3.1 Dugg/fukt

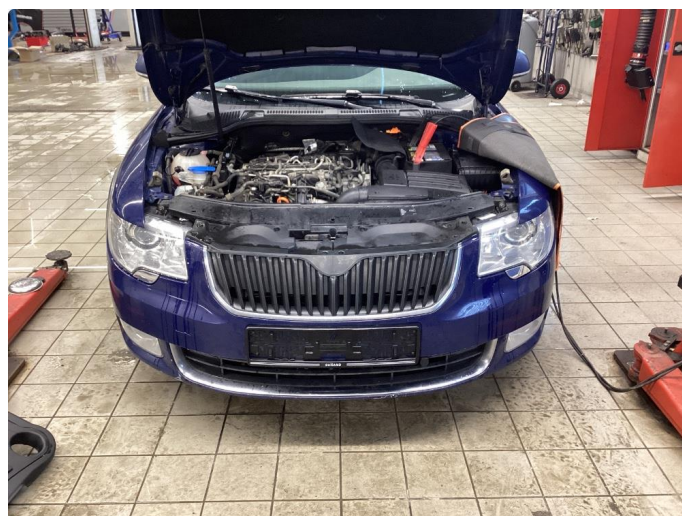
| Punkt | Beskrivelse | Plassering |
|---|---|---|
| 3.3 Parkeringslys | lyser ikke | begge foran |

3.3 Lyser ikke

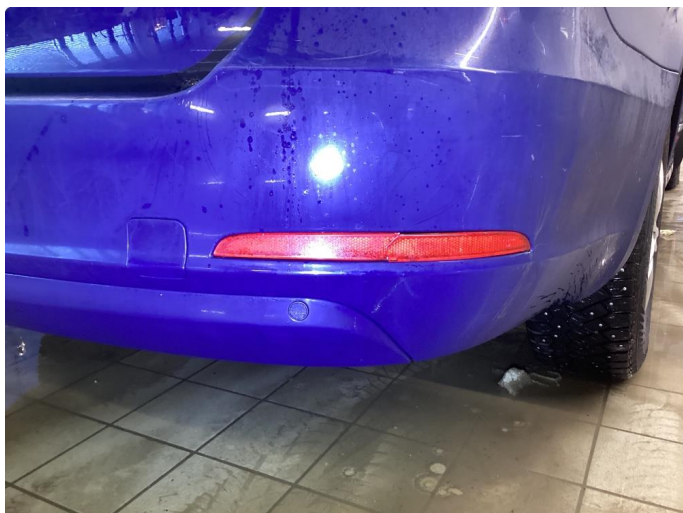
| Punkt | Beskrivelse | Plassering |
|---|---|---|
| 3.4 Refleks | skadet | høyre bak |

3.4 Skadet

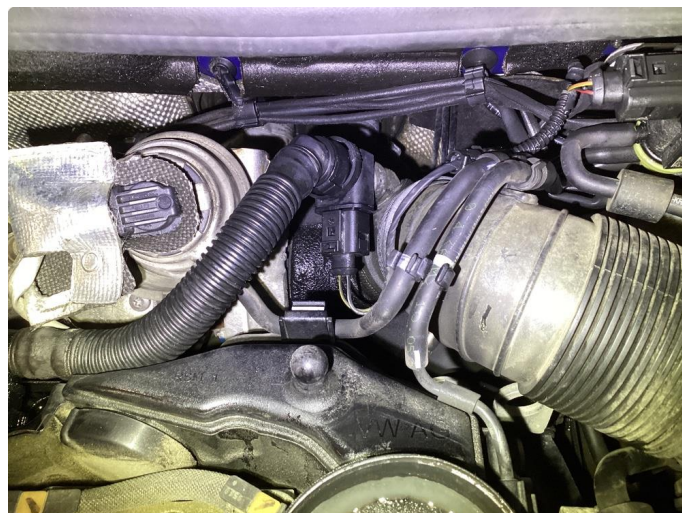
| Punkt | Beskrivelse | Plassering |
|---|---|---|
| 4.2 Lekkasjer | oljelekkasje fra motor | bak |

4.2 Oljelekkasje fra motor

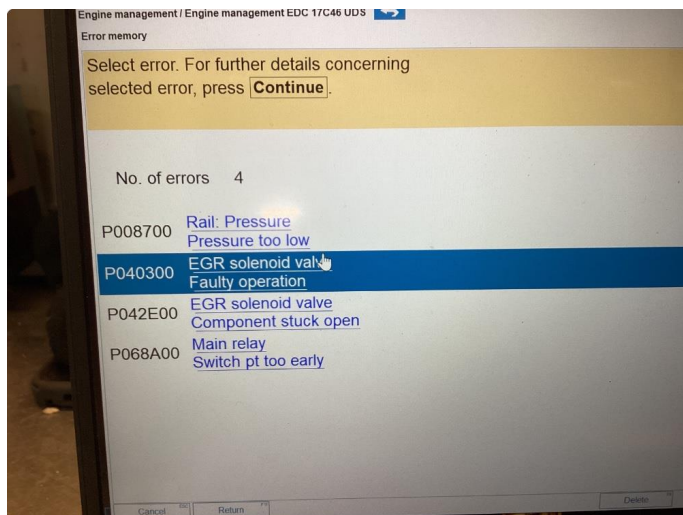
| Punkt | Beskrivelse | Plassering |
|---|---|---|
| 4.3 Motor | øvrige feil | alle |

4.3 Øvrige feil

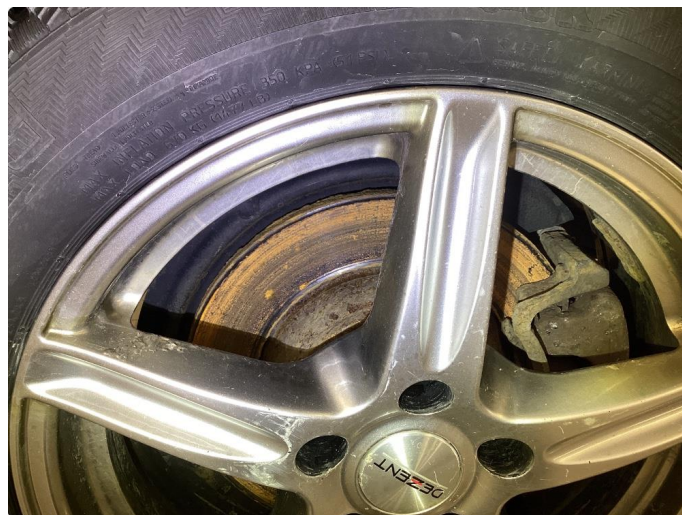
| Punkt | Beskrivelse | Plassering |
|---|---|---|
| 5.2 Skiver | rust | begge bak |

5.2 Rust

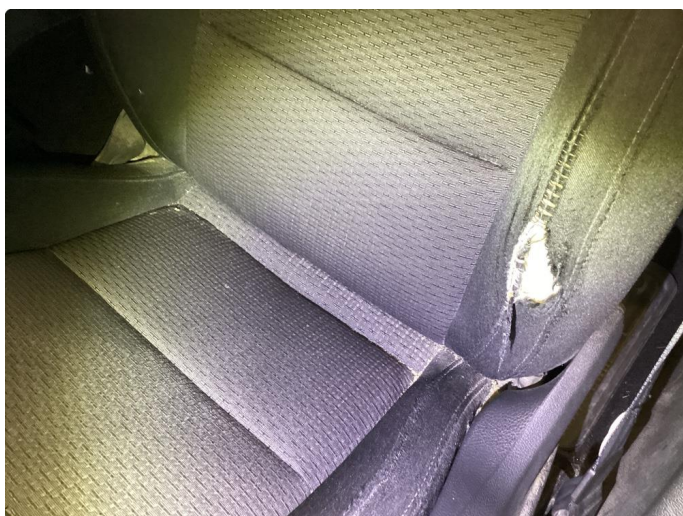
| Punkt | Beskrivelse | Plassering |
|---|---|---|
| 6.1 Seter | skade på seterygg | venstre foran |

6.1 Skade på seterygg

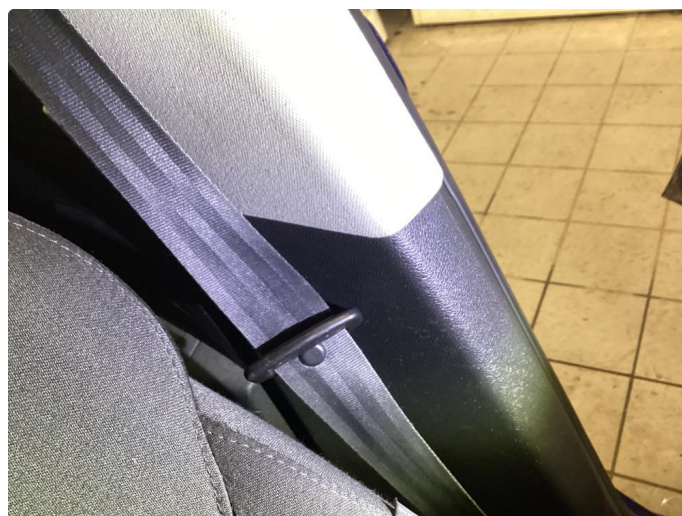
| Punkt | Beskrivelse | Plassering |
|---|---|---|
| 6.2 Bilbelte | øvrige feil | venstre foran |

6.2 Øvrige feil
